INFORME MENSUAL DE MONITOREO EMBALSE SAN ROQUE

MONITOREO N° 328 Fecha: 28/02/24

Código: INA-CIRSA-IMSR 2-24.DOCX4

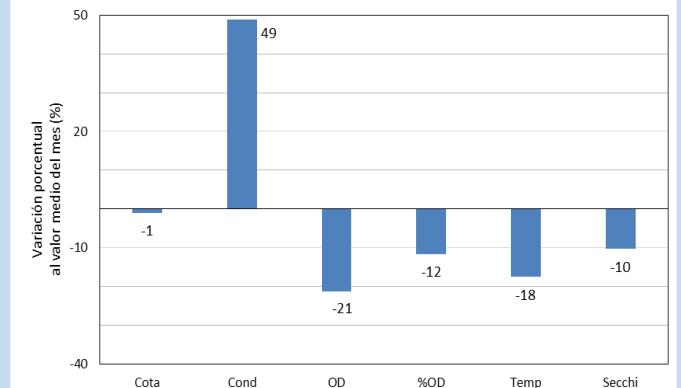
La figura muestra la desviación porcentual del valor observado en relación al valor medio de las variables medidas a campo para el mismo de la serie de 20 años.

El embalse se halla en condición de **mezcla** en C y P. La condición relativa para el centro, sitio de referencia del embalse en función del IEC_{SR}, es "Crítica" dentro del contexto de **eutrofia** que presenta.

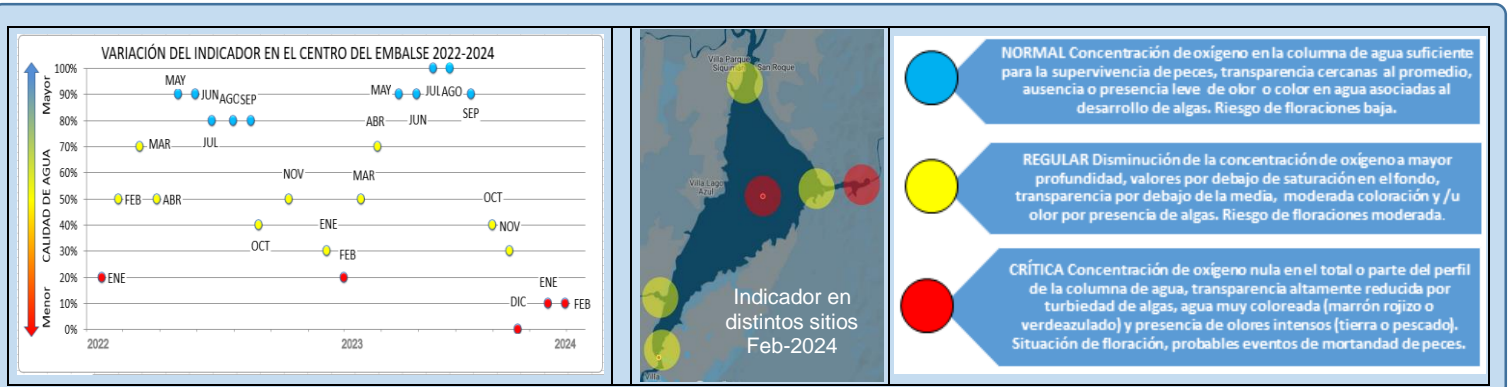
INDICE DE CALIDAD EXPEDITIVO

Se muestra la serie temporal del IEC_{SR} en el centro y en el mapa, su condición en diferentes sitios del embalse.

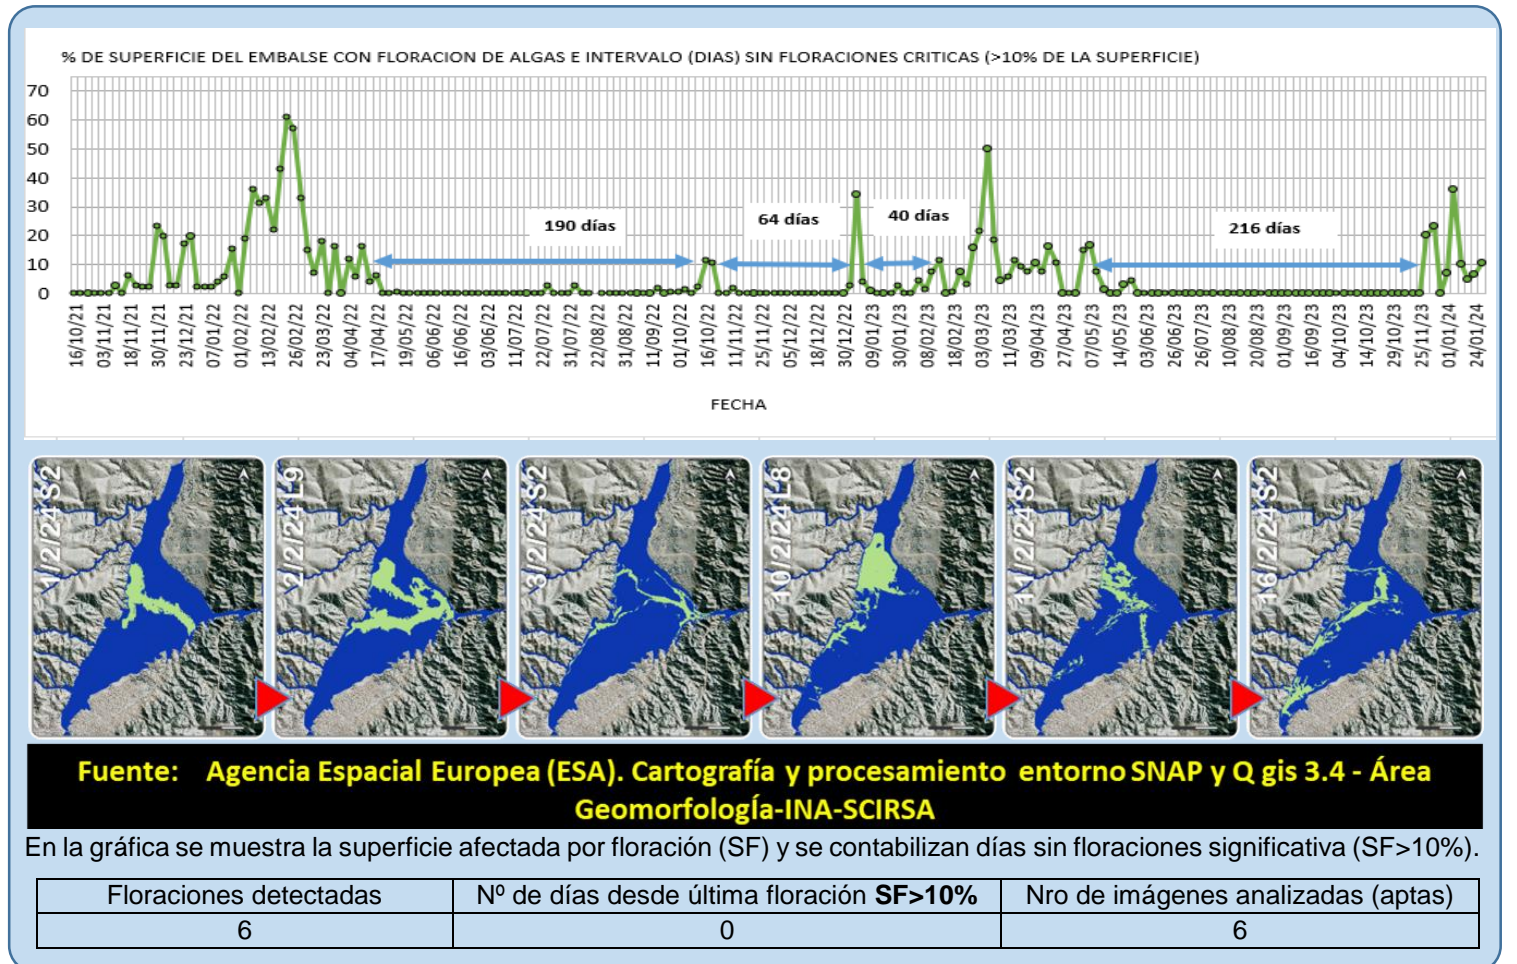
SERIE DE IMÁGENES SATELITALES

- **Imágenes satelitales.** Descarga y el procesamiento de imágenes a cargo del Área de Geomorfología de INA-SCIRSA, permite visualizar cualitativamente la presencia y distribución de floraciones principalmente de cianobacterias en el embalse. Se analizan imágenes disponibles del mes, de Sentinel 2 – 20JLL y Landsat 8 y 9.
