INFORME MENSUAL DE MONITOREO EMBALSE SAN ROQUE

MONITOREO N° 309 -28 de Junio 2022

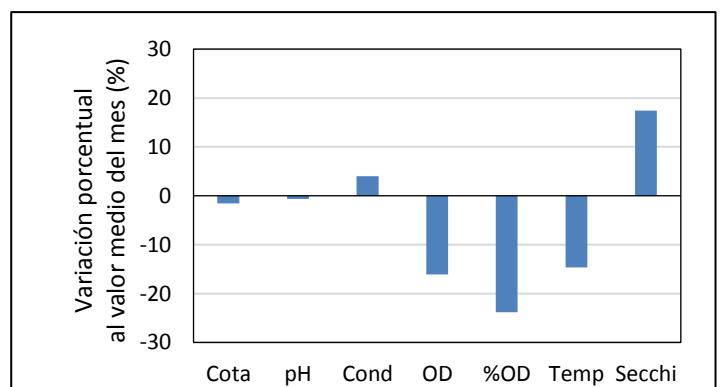
La siguiente figura muestra la desviación porcentual del valor observado en relación al valor medio de las variables medidas a campo para mayo de la serie de 22 años.

La condición del embalse en función del IEC_{SR}, ha sido clasificada como "Normal" acorde al contexto de eutrofia que presenta.

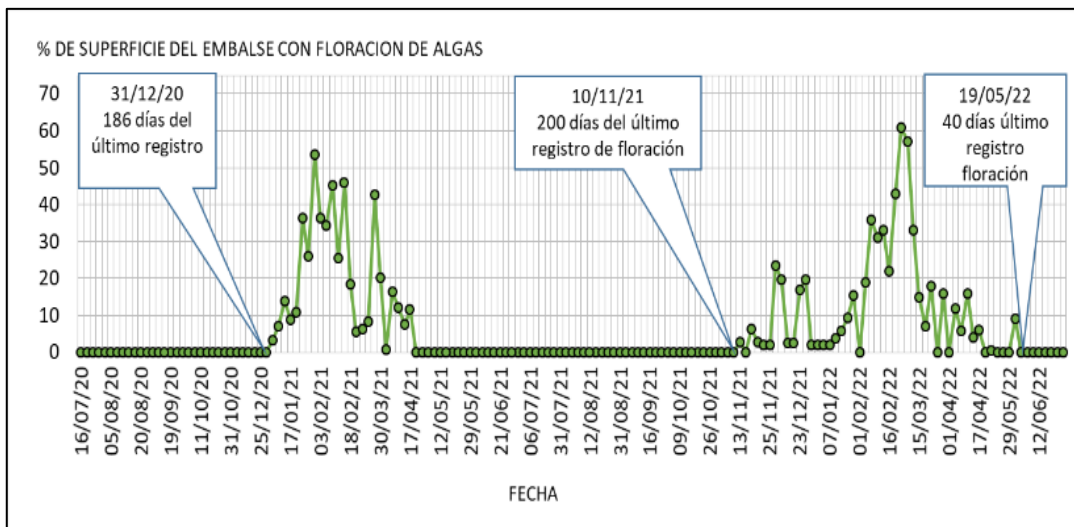
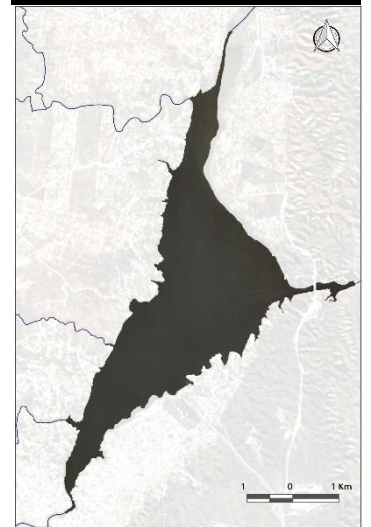
Imagen Sentinel 2- 28/06/2022
Fuente: y Agencia Espacial Europea (ESA). Cartografía y procesamiento entorno SNAP y Q gis 3.4 - Área Geomorfología-INA-SCIRSA

Floraciones detectadas	Nro de días desde ultima floración	Nro de imágenes analizadas
0	40	10

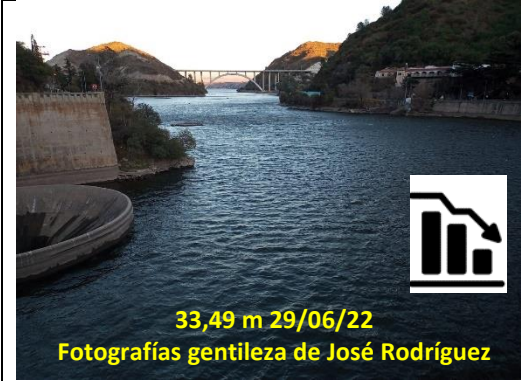
Fotografías del área presa

Nivel mínimo junio	30/06/22 33.46 m
	Nivel máximo junio	2/06/2022 34.11m
	Nro de días descarga vertedero	0
	Nro de registros con presencia de algas	0
