## INFORME MENSUAL DE MONITOREO EMBALSE SAN ROQUE

MONITOREO Nº 324 Fecha: 31/10/23

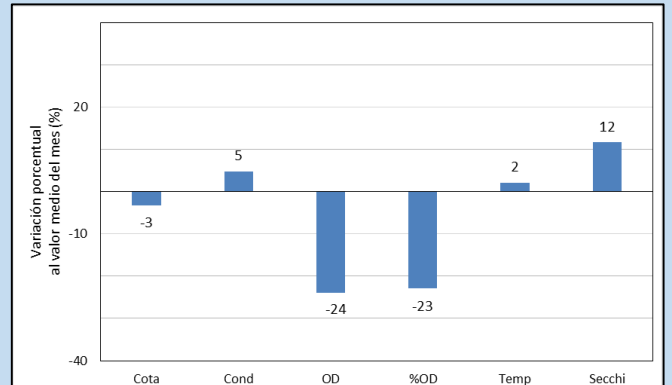
La figura muestra la desviación porcentual del valor observado en relación al valor medio de las variables medidas a campo para agosto de la serie de 20 años.

El embalse se halla en condición de **mezcla** en C y **estratificado** en P a los 20 m. La condición relativa para el centro, sitio de referencia del embalse, en función del IEC<sub>SR</sub>, es "Regular", dentro del contexto de **eutrofia** que presenta. Se muestra la serie temporal del IEC<sub>SR</sub> en el centro y en el mapa, su condición en diferentes sitios del embalse.
