## INFORME MENSUAL DE MONITOREO EMBALSE SAN ROQUE

MONITOREO N° 325 Fecha: 28/11/23

Código: INA-CIRSA-IMSR 11-23

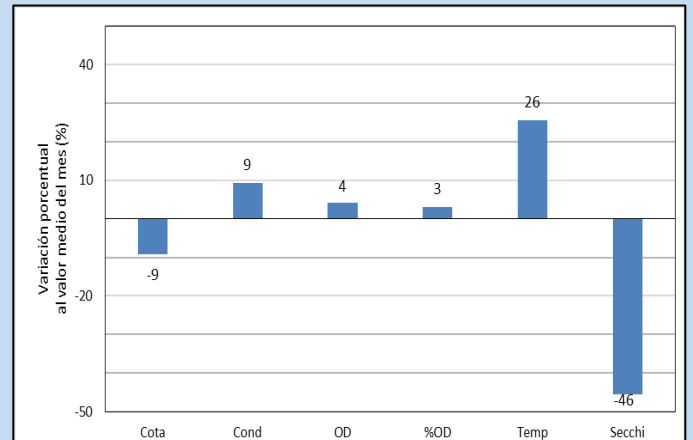
La figura muestra la desviación porcentual del valor observado en relación al valor medio de las variables medidas a campo para noviembre de la serie de 20 años.

El embalse se halla en condición de **mezcla** en C y P. La condición relativa para el centro, sitio de referencia del embalse en función del IEC<sub>SR</sub>, es "Regular" dentro del contexto de **eutrofia** que presenta. Se muestra la serie temporal del IEC<sub>SR</sub> en el centro y en el mapa, su condición en diferentes sitios del embalse.

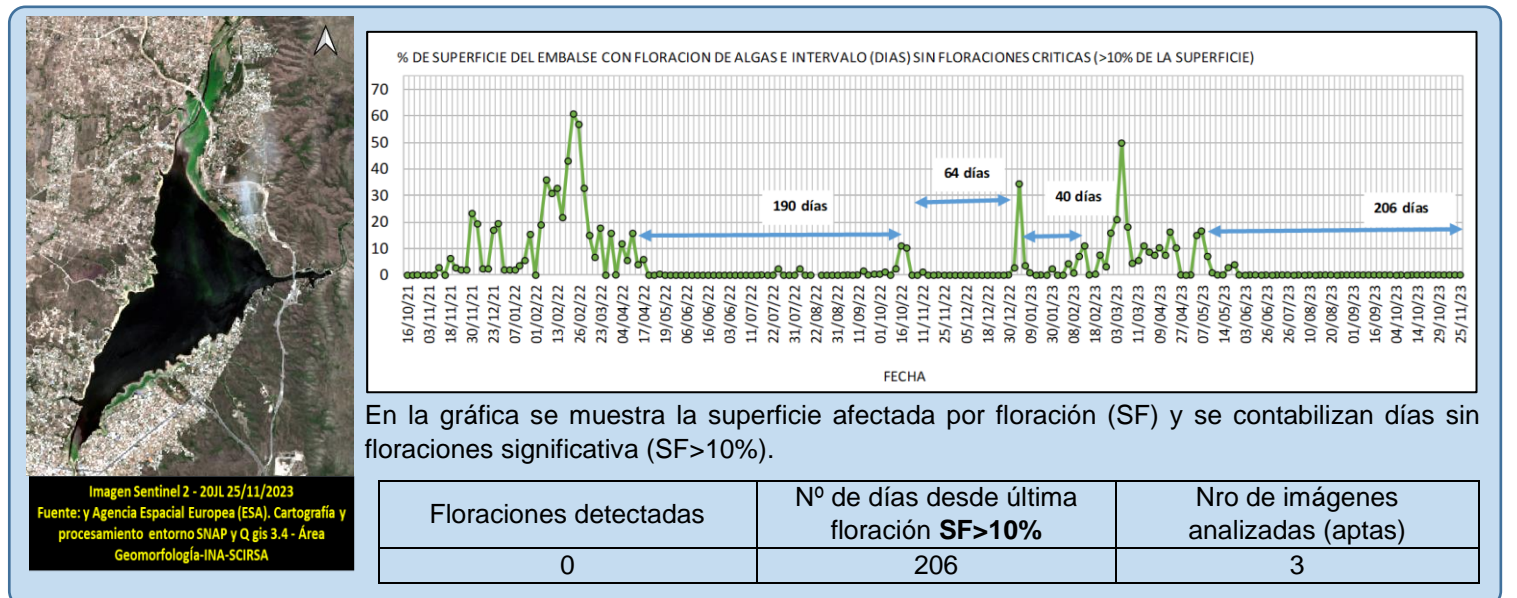
### SERIE DE IMÁGENES SATELITALES

- **Imágenes satelitales.** Descarga y el procesamiento de imágenes a cargo del Área de Geomorfología de INA-SCIRSA, permite visualizar cualitativamente la presencia y distribución de floraciones principalmente de cianobacterias en el embalse. Se analizan imágenes disponibles del mes, de Sentinel 2 – 20JLL y Landsat 8 y 9.
