INFORME MENSUAL DE MONITOREO EMBALSE SAN ROQUE

MONITOREO Nº 310 - 26 de Julio 2022

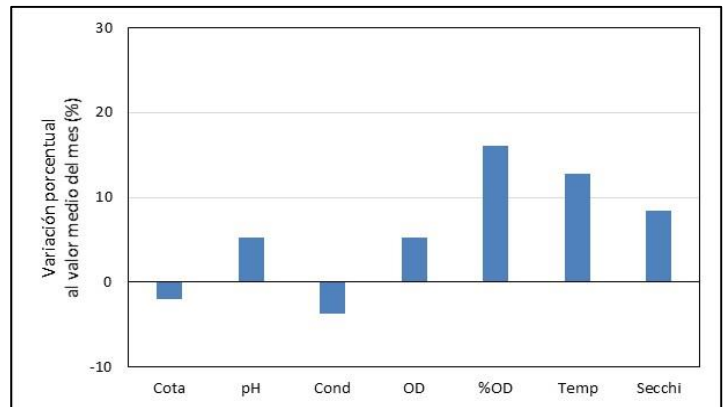
La transparencia del agua es mayor al promedio histórico anual (1m) y un 8 % mayor a la media del mes julio (serie 1999-2021). La coloración verde de la suspensión del agua, es debida a la presencia de microalgas (cianobacterias). El

Monitoreo con presencia de una extensa neblina en el embalse 26/07/22

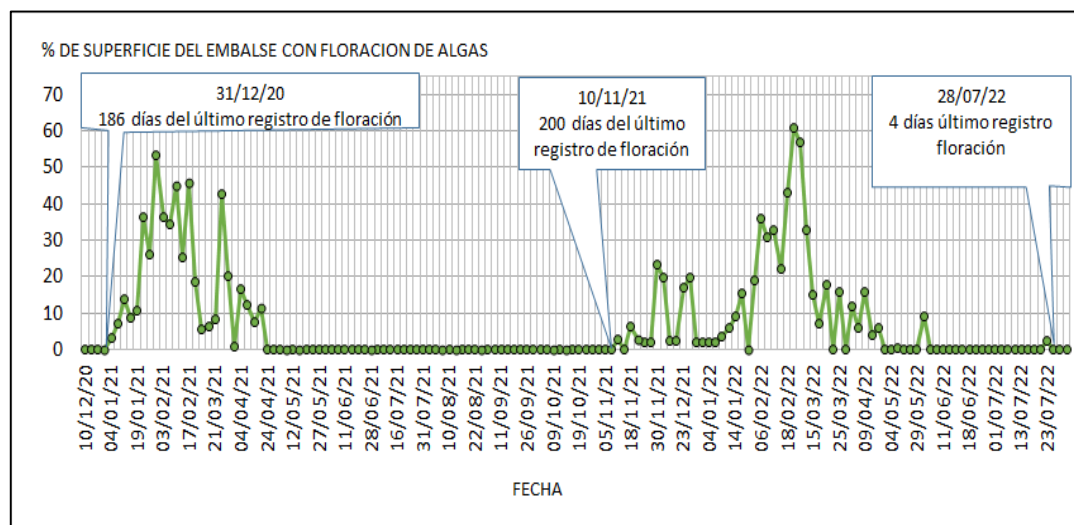
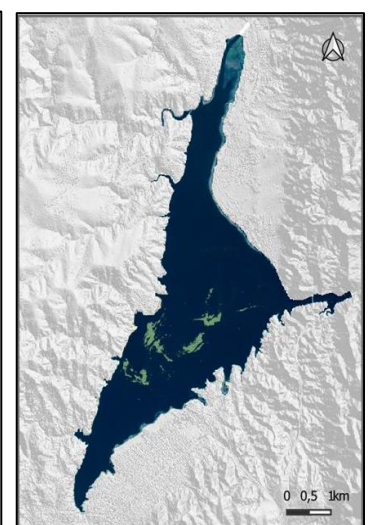
Imagen Sentinel 2- 23/07/2022
Fuente: y Agencia Espacial Europea (ESA). Cartografía y procesamiento entorno SNAP y Q gis 3.4 - Área Geomorfología-INA-SCIRSA

Floraciones detectadas	Nro de días desde ultima floración	Nro de imágenes analizadas
1	4	12

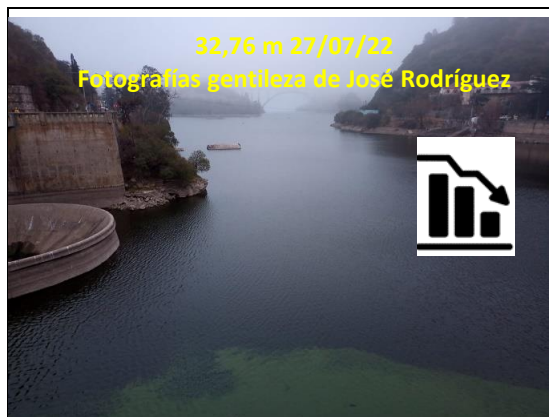
ÁREA PRESA

<p>32,76 m 27/07/22 Fotografías gentileza de José Rodríguez</p>	Nivel mínimo julio	29/07/22 32,72 m
	Nivel máximo julio	01/07/22 33,44 m
	Nro de días descarga vertedero	0
	Nro de registros con presencia de algas	2
