INFORME MENSUAL DE MONITOREO EMBALSE SAN ROQUE

MONITOREO Nº 321 Fecha: 25/07/23

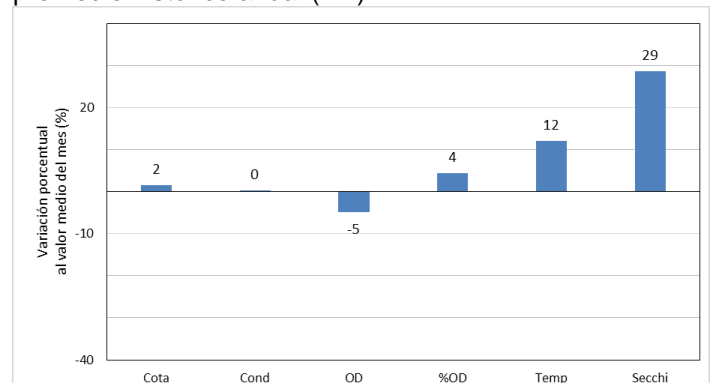
La figura muestra la desviación porcentual del valor observado en relación al valor medio de las variables medidas a campo para julio de la serie de 20 años. La transparencia y temperatura del agua es superior al promedio histórico anual (1m).

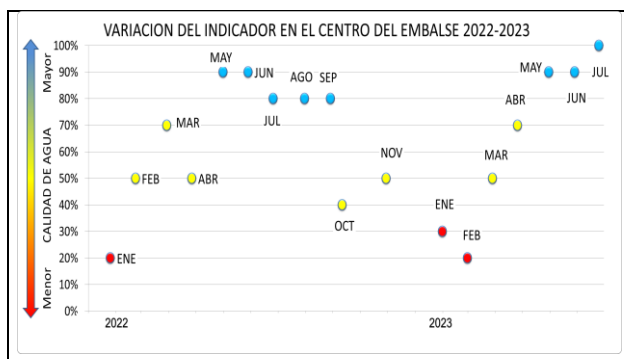
El embalse se halla en condición de **mezcla** en todos los sitios medidos. La toma se ubica aproximadamente a 20 m. La condición relativa para el centro, sitio de referencia del embalse, en función del IECSR, es "Buena", dentro del contexto de **eutrofia** que presenta. Se muestra la serie temporal del IECSR en el centro y su condición en los diferentes sitios del embalse del último monitoreo.

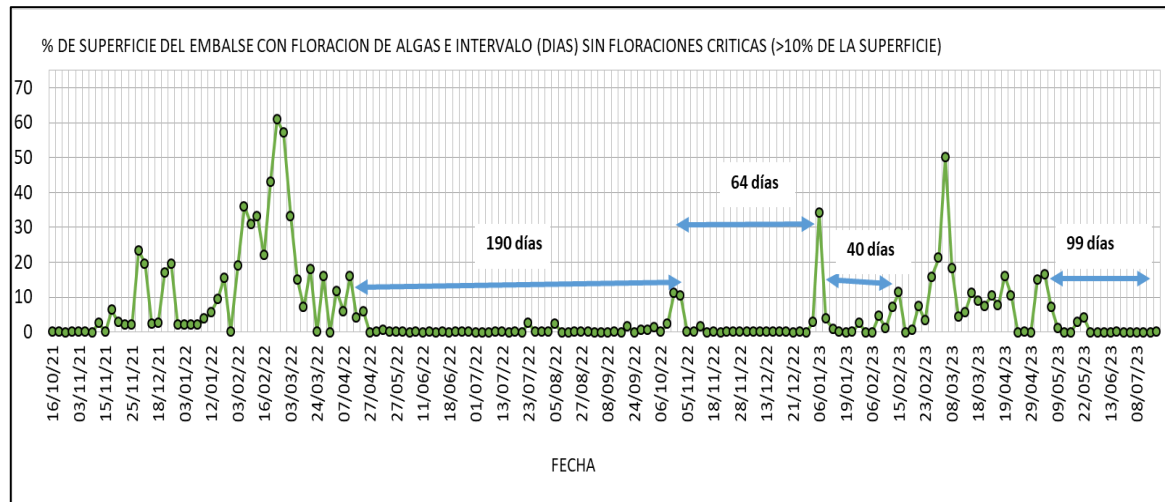
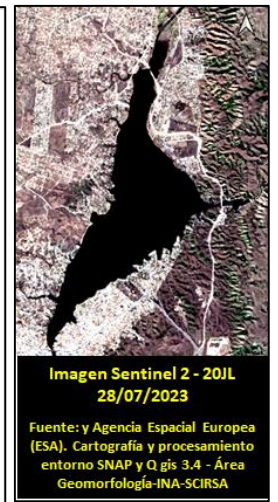
SERIE DE IMÁGENES SATELITALES

En la gráfica se muestra la superficie afectada por floración (SF) y se contabilizan días sin floraciones significativa (SF>10%).

Floraciones detectadas	Nº de días desde última floración SF>10%	Nro de imágenes analizadas (aptas)
0	99	4

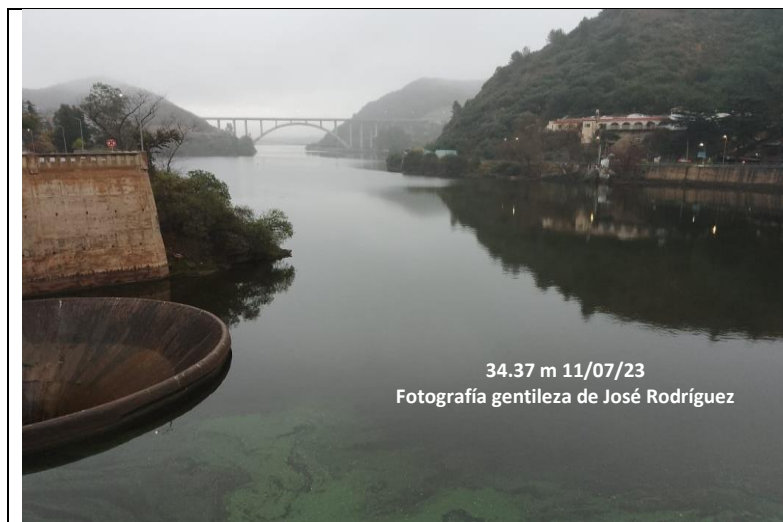
ÁREA PRESA

Nivel mínimo	31/07/23 33.86m
Nivel máximo	4/07/23 34.53 m
Nº de días descarga vertedero y tendencia del nivel	0

Nº de registros con presencia de algas en el total	5/18
