## INFORME MENSUAL DE MONITOREO EMBALSE SAN ROQUE

MONITOREO Nº 323 Fecha: 26/09/23

Código: INA-CIRSA-IMSR 9-23.DOCX

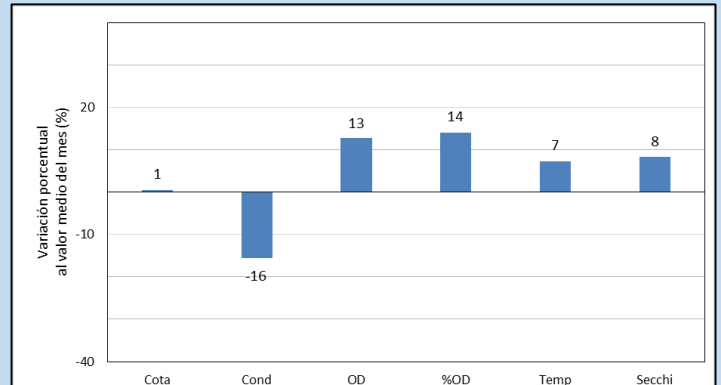
La figura muestra la desviación porcentual del valor observado en relación al valor medio de las variables medidas a campo para agosto de la serie de 20 años.

El embalse se halla en condición de **mezcla** en los sitios medidos. La condición relativa para el centro, sitio de referencia del embalse, en función del IEC<sub>SR</sub>, es "Buena", dentro del contexto de **eutrofia** que presenta. Se muestra la serie temporal del IEC<sub>SR</sub> en el centro y su condición en los dos sitios el embalse del último monitoreo.
