INFORME MENSUAL DE MONITOREO EMBALSE SAN ROQUE

MUESTREO 26/02/2019

Código: INA-CIRSA-IMSR-02-199

Emisión: Jueves 28 de Febrero de 2019

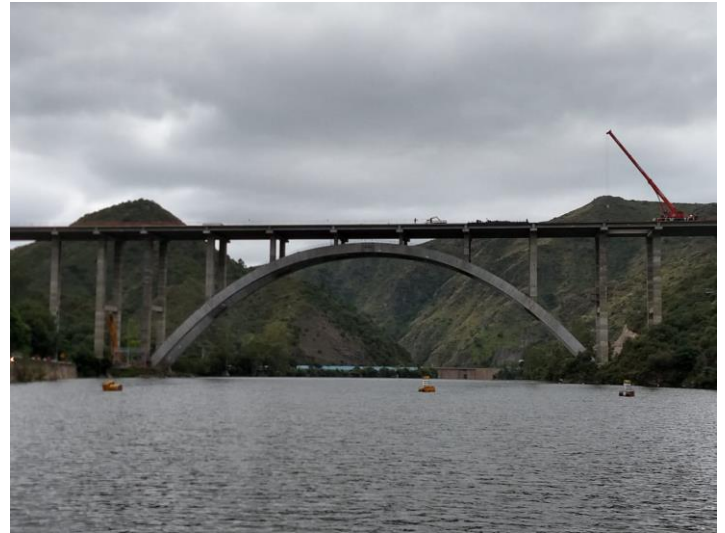
La **concentración de oxígeno** en el área del centro es inferior al nivel de saturación hasta los 10 m que manifiesta una disminución abrupta a 4 mg/L con valores próximos a la anoxia en los 18 m (0.1 mg/L). En el área de ingreso a la garganta, se observa una condición similar con valores en el fondo de 0.07 mg/L desde los 11 m hasta los 23 m. Las desembocaduras del Río Cosquín, Las Mojarras y Los Chorrillos en subsuperficie, se hallan sobresaturadas y en el fondo sólo la desembocadura de Los Chorrillos manifiesta hipoxia. La desembocadura del Río San Antonio se halla subsaturada en los tres primeros metros (4.75 mg/L). La concentración aumenta en profundidad (7.73 mg/L).

La **transparencia** en el centro es 1,36 m y en el ingreso a la garganta 0,98 m. En las desembocaduras el rango es de 0,56 a 0,99 m.

La **coloración del agua** en la mayor parte del embalse es verde y marrón y el aspecto de las algas de suspensión fina. En las desembocaduras la coloración es verde y marrón y se observan a simple vista microalgas en acúmulos, pinceladas y suspensión fina. No se detectan macrófitas ni olor a geosmina. No se observan peces muertos.

La **cota** del lago es de 35,65 m, 0,35 m por encima de vertedero. Se observa funcionamiento de los difusores en el sector. En el área de presa se registran actividades asociadas a la construcción del nuevo puente. Debido a esta obra se halla restringido el acceso a este sector.

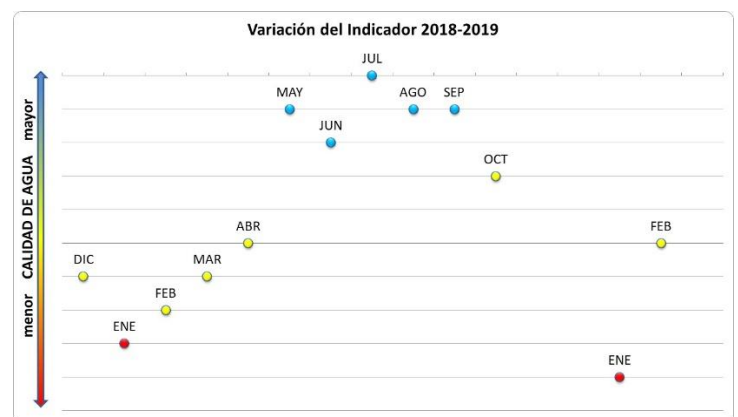
VALORACIÓN INMEDIATA DE SITUACIÓN DEL LAGO :

El perfil de temperatura del agua indica que el embalse se halla en mezcla. Sin embargo ésta no es suficiente para reponer el oxígeno en los estratos más profundos del embalse consumido en los procesos de descomposición. La situación del embalse es clasificada como "Regular" producto de la dinámica de eutrofia que presenta.

La transparencia del agua está por encima de la media del embalse (1 m), la presencia de cianobacterias prevalece en áreas de ingreso de ríos y desembocaduras en el embalse, observable en superficie del agua y orillas, bajo estas condiciones se sugiere evitar el contacto directo y en caso de contacto accidental, enjuagar con abundante agua limpia (Directrices Sanitarias del Ministerio de Salud Nación, 2016).
