INFORME MENSUAL DE MONITOREO EMBALSE SAN ROQUE

MUESTREO 29/10/2019

Código: INA-CIRSA-IMSR-10-19.DOCX9

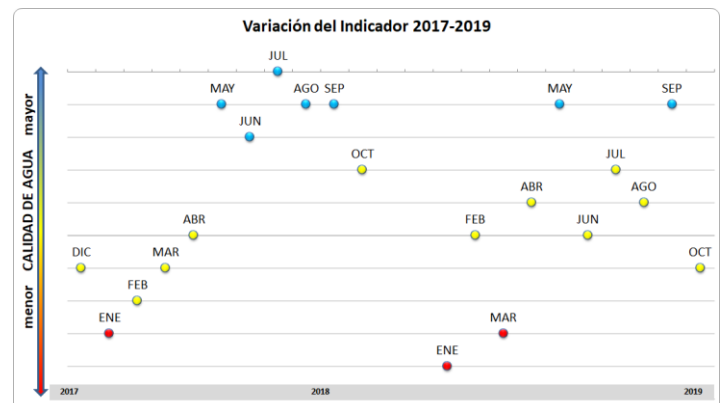
La condición del embalse ha sido clasificada como "Regular" en el contexto de eutrofia que presenta.
