# INFORME MENSUAL DEL PROGRAMA DE MONITOREO DEL EMBALSE SAN ROQUE Y SU CUENCA

**MONITOREO N° 347**

**5 de Agosto de 2025**

**Informe INA-CIRSA-IMSR 07-25**

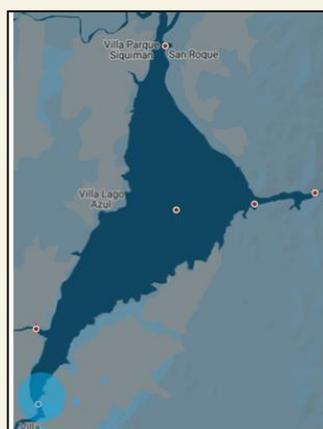
La condición relativa para el único sitio evaluado DSA en función del IEC<sub>SR</sub>, es "Normal" dentro del contexto de eutrofia que presenta.

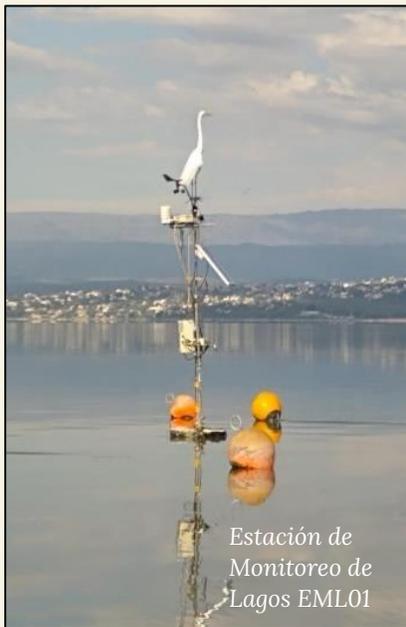
Ubicada en el ingreso a la garganta, los registros de la **EML01**, muestran al embalse con una estratificación superficial lábil diaria en los primeros metros, y en condición de mezcla en profundidad. Se observa una tendencia de descenso de temperatura. En las figuras se muestra el nivel del embalse y la temperatura en la columna de agua.

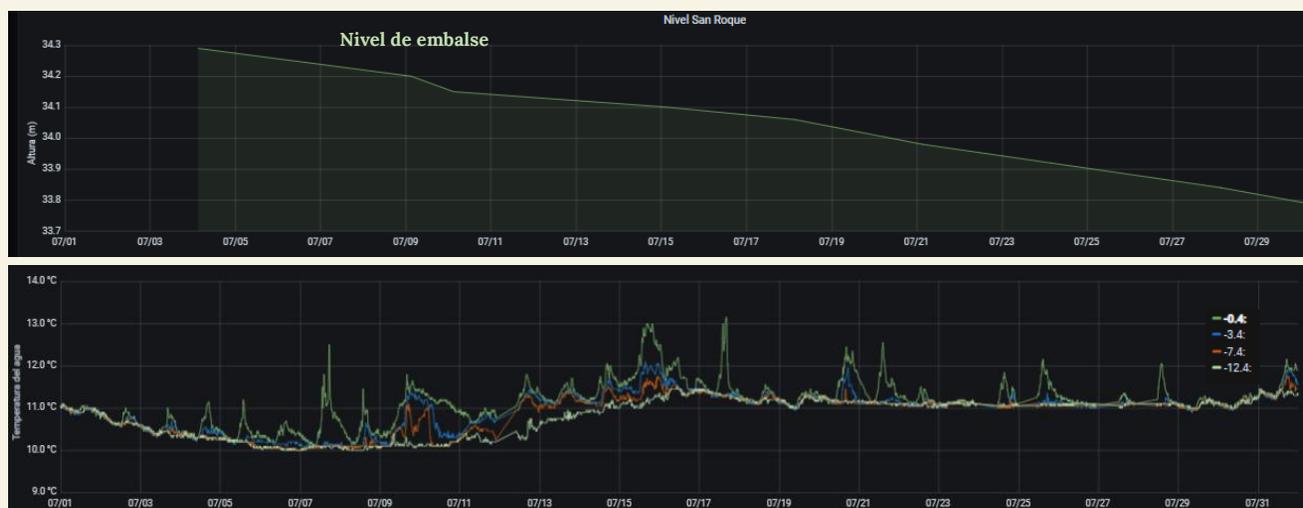
17/07 Diferencia máxima $T_s - T_F = 13.1 - 11.3 = 1.8^\circ\text{C}$				<b>Tendencia temporal</b>	
<b>Condición térmica</b> Mezcla	<b>Temp. superficial (<math>T_s</math>) mínima (0.4 m)</b>	10.1°C 9/07	<b>Temp. superficial máxima (0.4m)</b>	13.1 °C 17/07

<b>Temp. fondo (<math>T_F</math>) mínima (12m)</b>	10°C 7/07	<b>Temp. fondo máxima (12m)</b>	11.°C5 17/07 31/07
