INSTITUTO NACIONAL DEL AGUA
DIRECCIÓN DE SISTEMAS DE INFORMACIÓN Y ALERTA HIDROLÓGICO
ÁREA DE SENSORES REMOTOS Y SIG

INUNDACIONES EN LA CUENCA A1 DEL RÍO SALADO BONAERENSE
ELEMENTOS PARA EL DIAGNÓSTICO DE SITUACIÓN

14 de enero de 2017

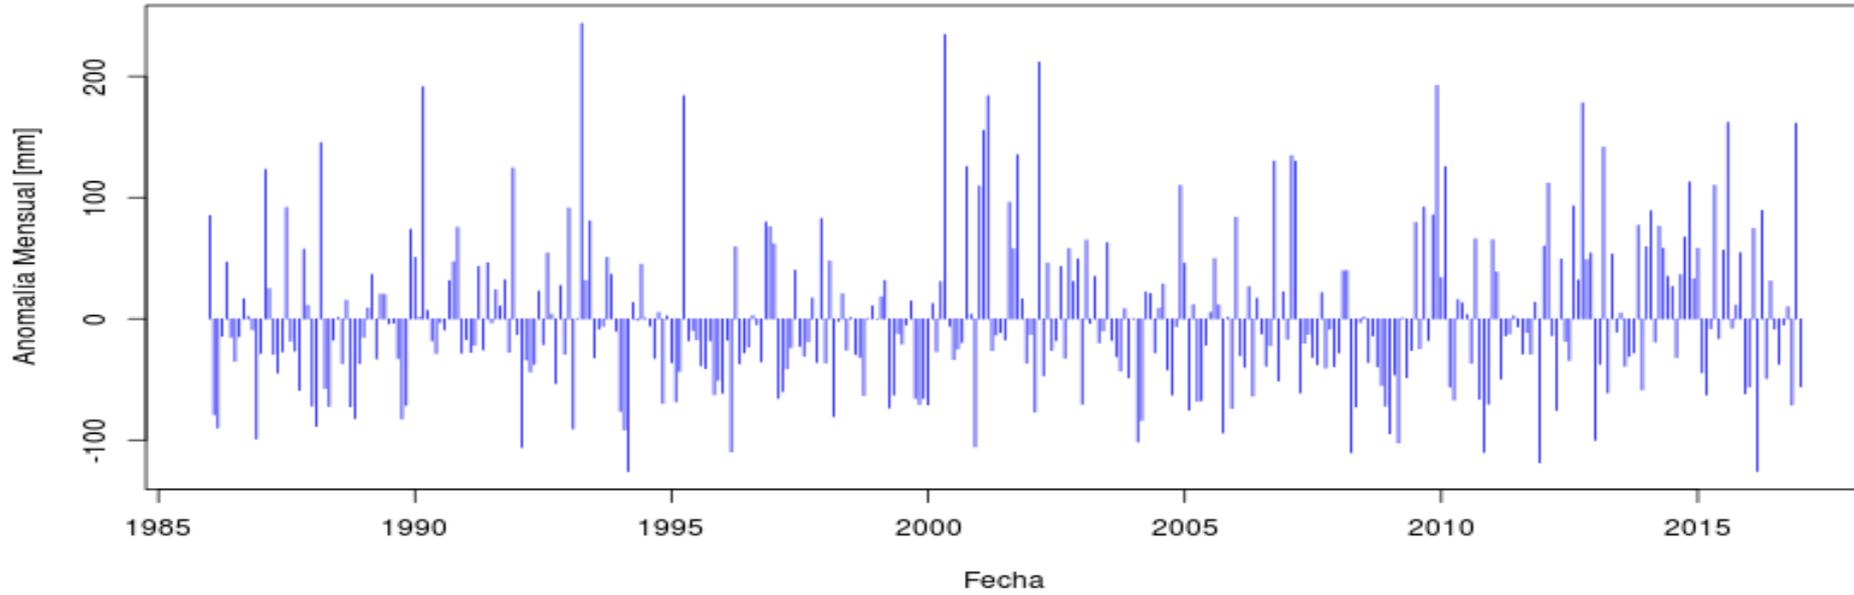
Junín
Anomalia Mensual. Período de referencia = 1986-2015

Fase húmeda: persisten anomalías positivas desde inicios de 2012

La gráfica de 'anomalía acumulada' es útil para identificar períodos de predominio de anomalías de precipitación acumulada mensual positiva o negativa (de acuerdo a la variación de la pendiente). En el mismo sentido, señalamos el carácter manifiesto oscilatorio que bien puede apreciarse en las gráficas obtenidas para la región pampeana, exhibiendo un patrón cuasi-periódico caracterizado por la alternancia de dicho predominio. Actualmente se está desarrollando una fase húmeda.

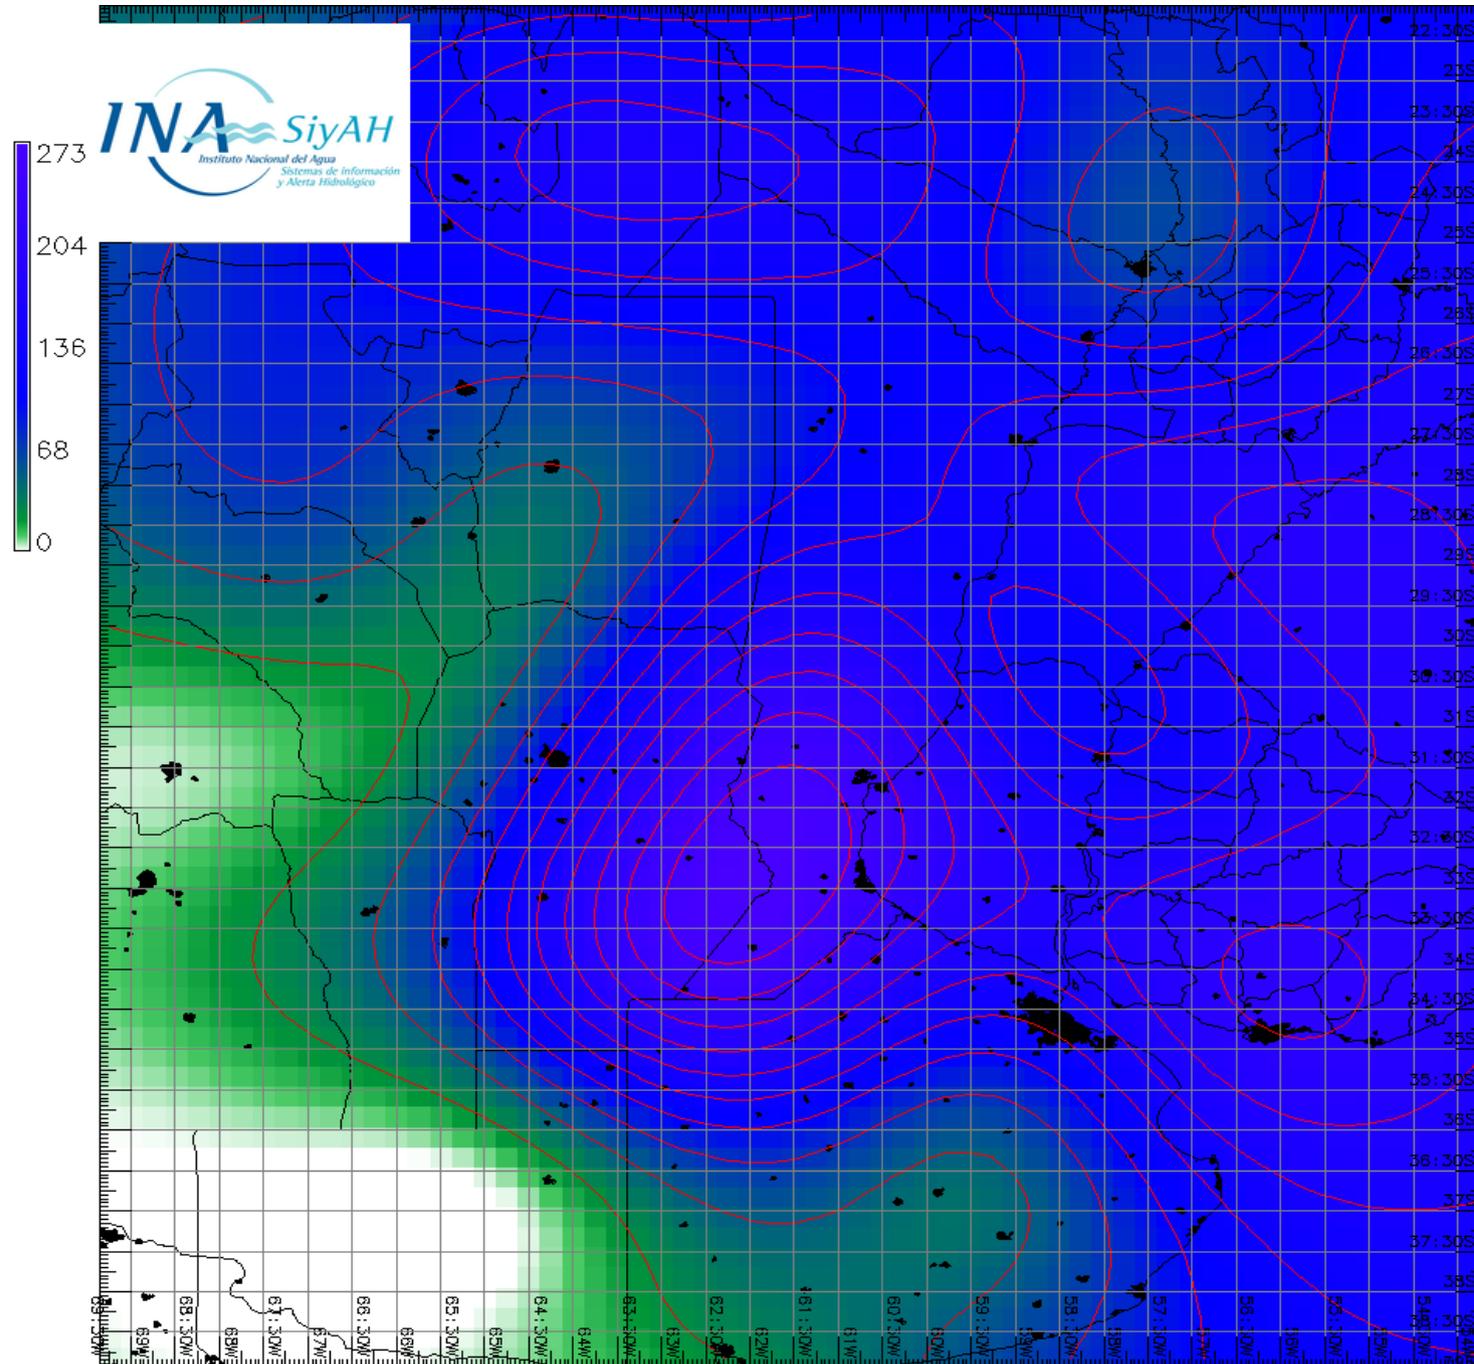
PRECIPITACIÓN ACUMULADA [mm] 21/12/2016 A 14/01/2017 (DATOS RED SYNOP)

*En rojo se presentan isoyetas a paso de 25 mm. En negro se presentan las principales aglomeraciones

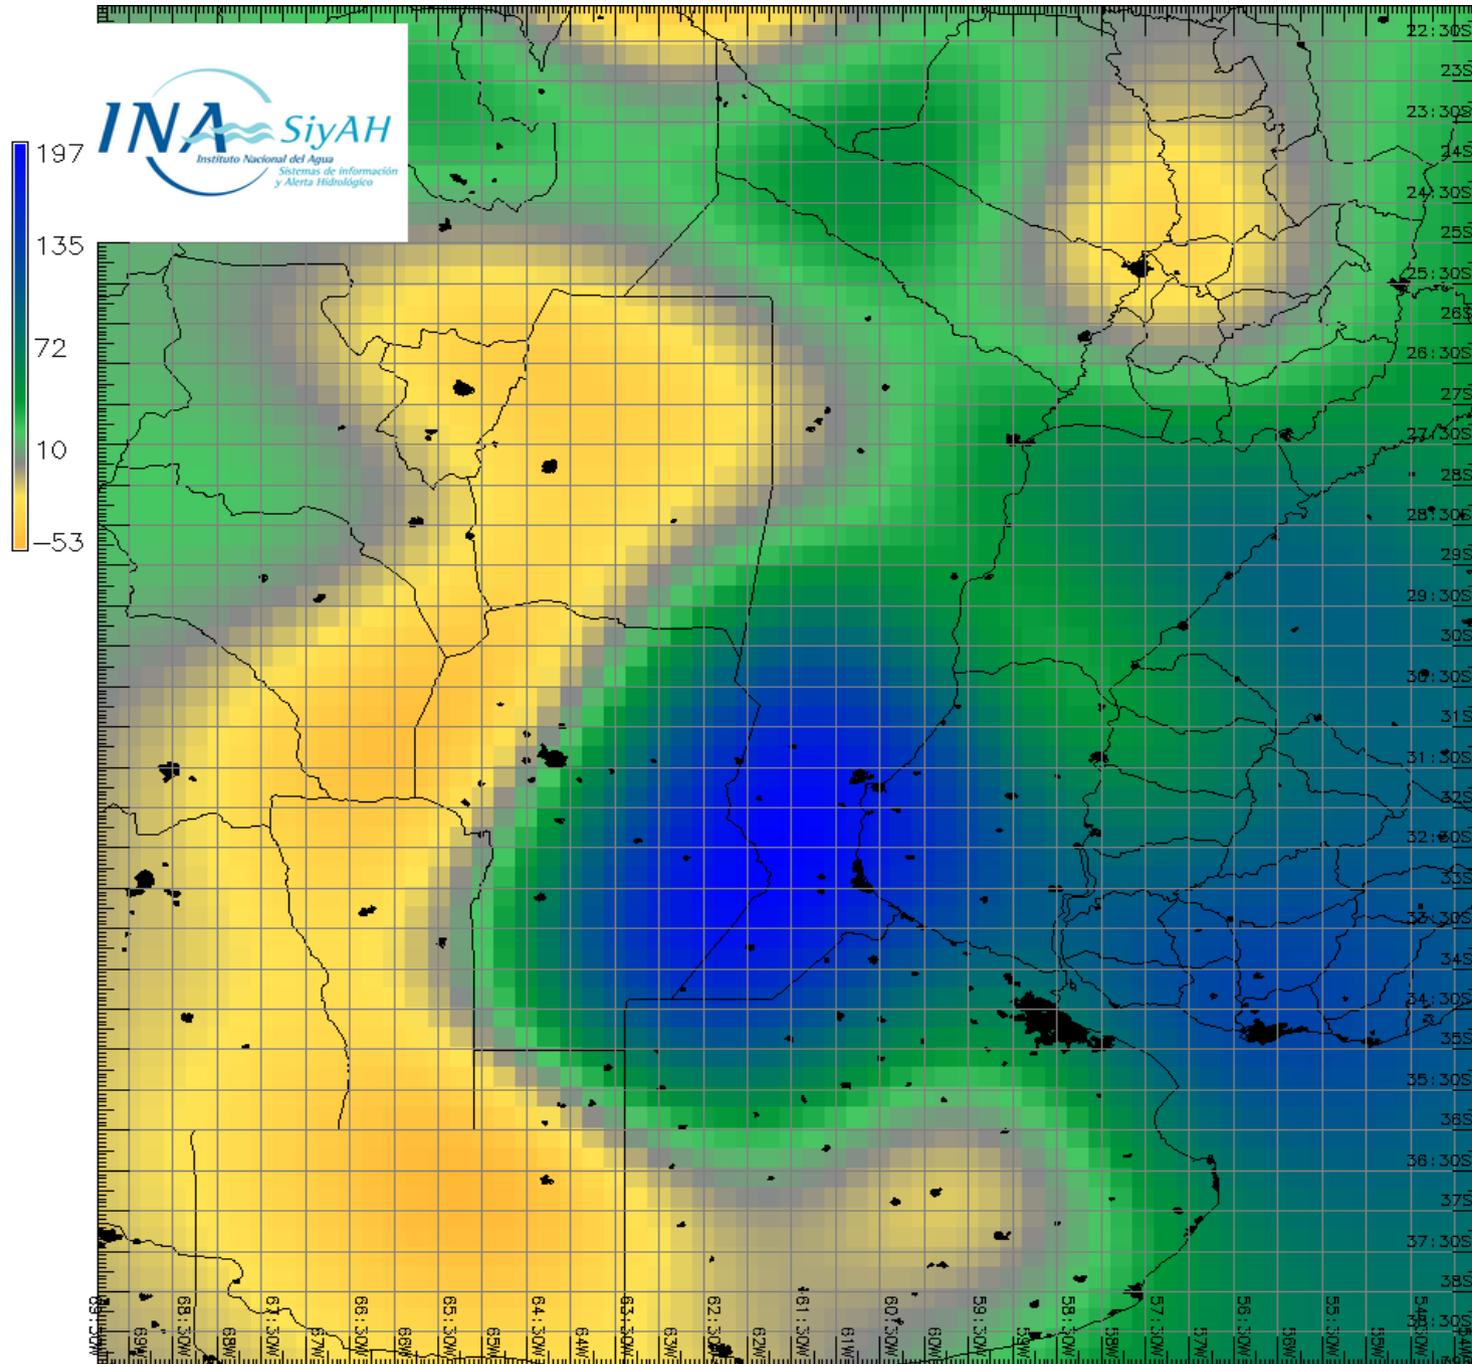
ANOMALÍA DE PRECIPITACIÓN ACUMULADA [mm] 21/12/2016 A 14/01/2017 (DATOS RED SYNOP)

*En negro se presentan las principales aglomeraciones

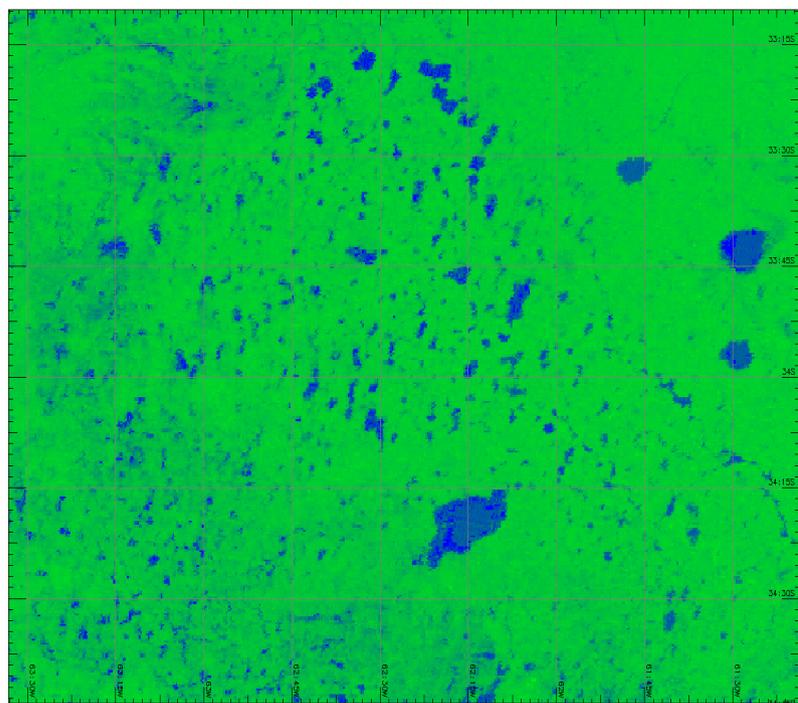
ÁREA DE ESTUDIO

Imagen NDWI37 correspondiente al recorte para el cual se ha agregado el valor de fracción anegada. Los tonos azules pueden asociarse a píxeles completamente anegados.

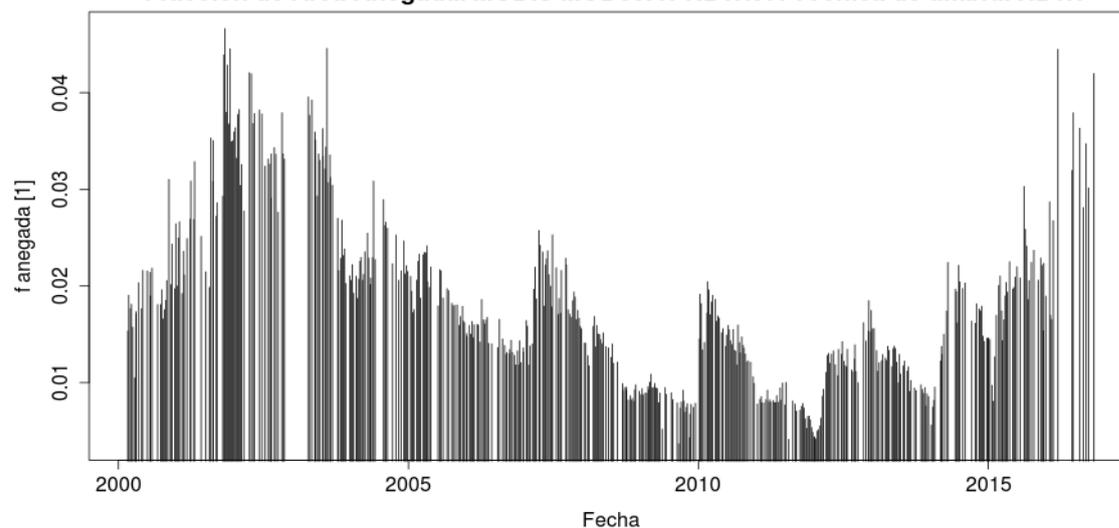
Recorte sobre La Picasa y Sistemas Palustres adyacentes. Fracción de Área Anegada. MODIS MOD09A1 NDWI37. Técnica de umbral NDWI

Puede advertirse una nueva fase de ascenso (húmeda) a partir de 2012, todavía de menor intensidad que la presenciada a inicios de 2000, luego de la retracción (con fluctuaciones estacionales) propia del período 2003-2011. Estas oscilaciones están asociadas a las tendencias apreciadas en la integral de anomalías correspondiente a Laboulaye.

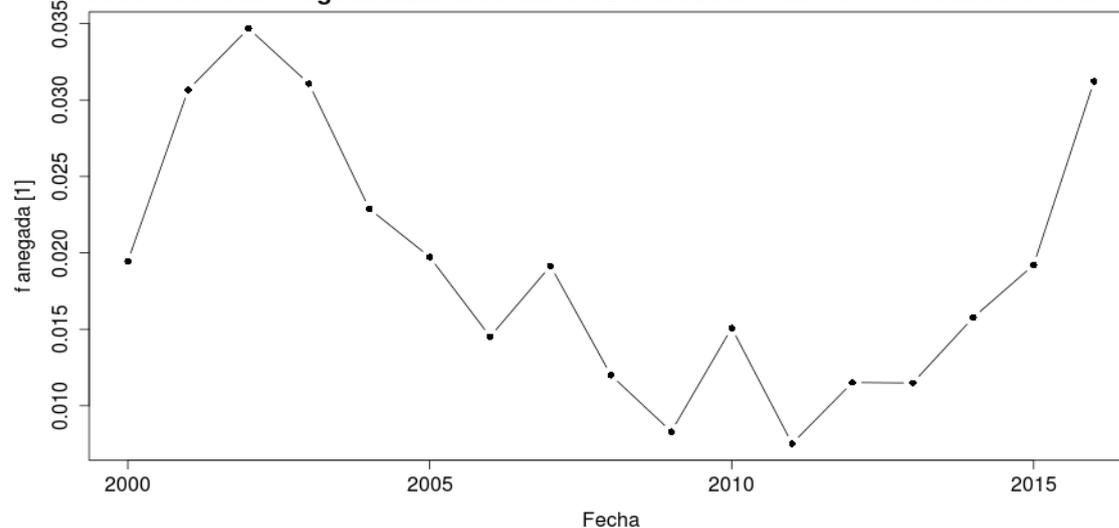
Recorte sobre La Picasa y Sistemas Palustres adyacentes Fracción de Área Anegada Máxima Anual. MODIS MOD09A1 NDWI37. Técnica de umbral NDWI

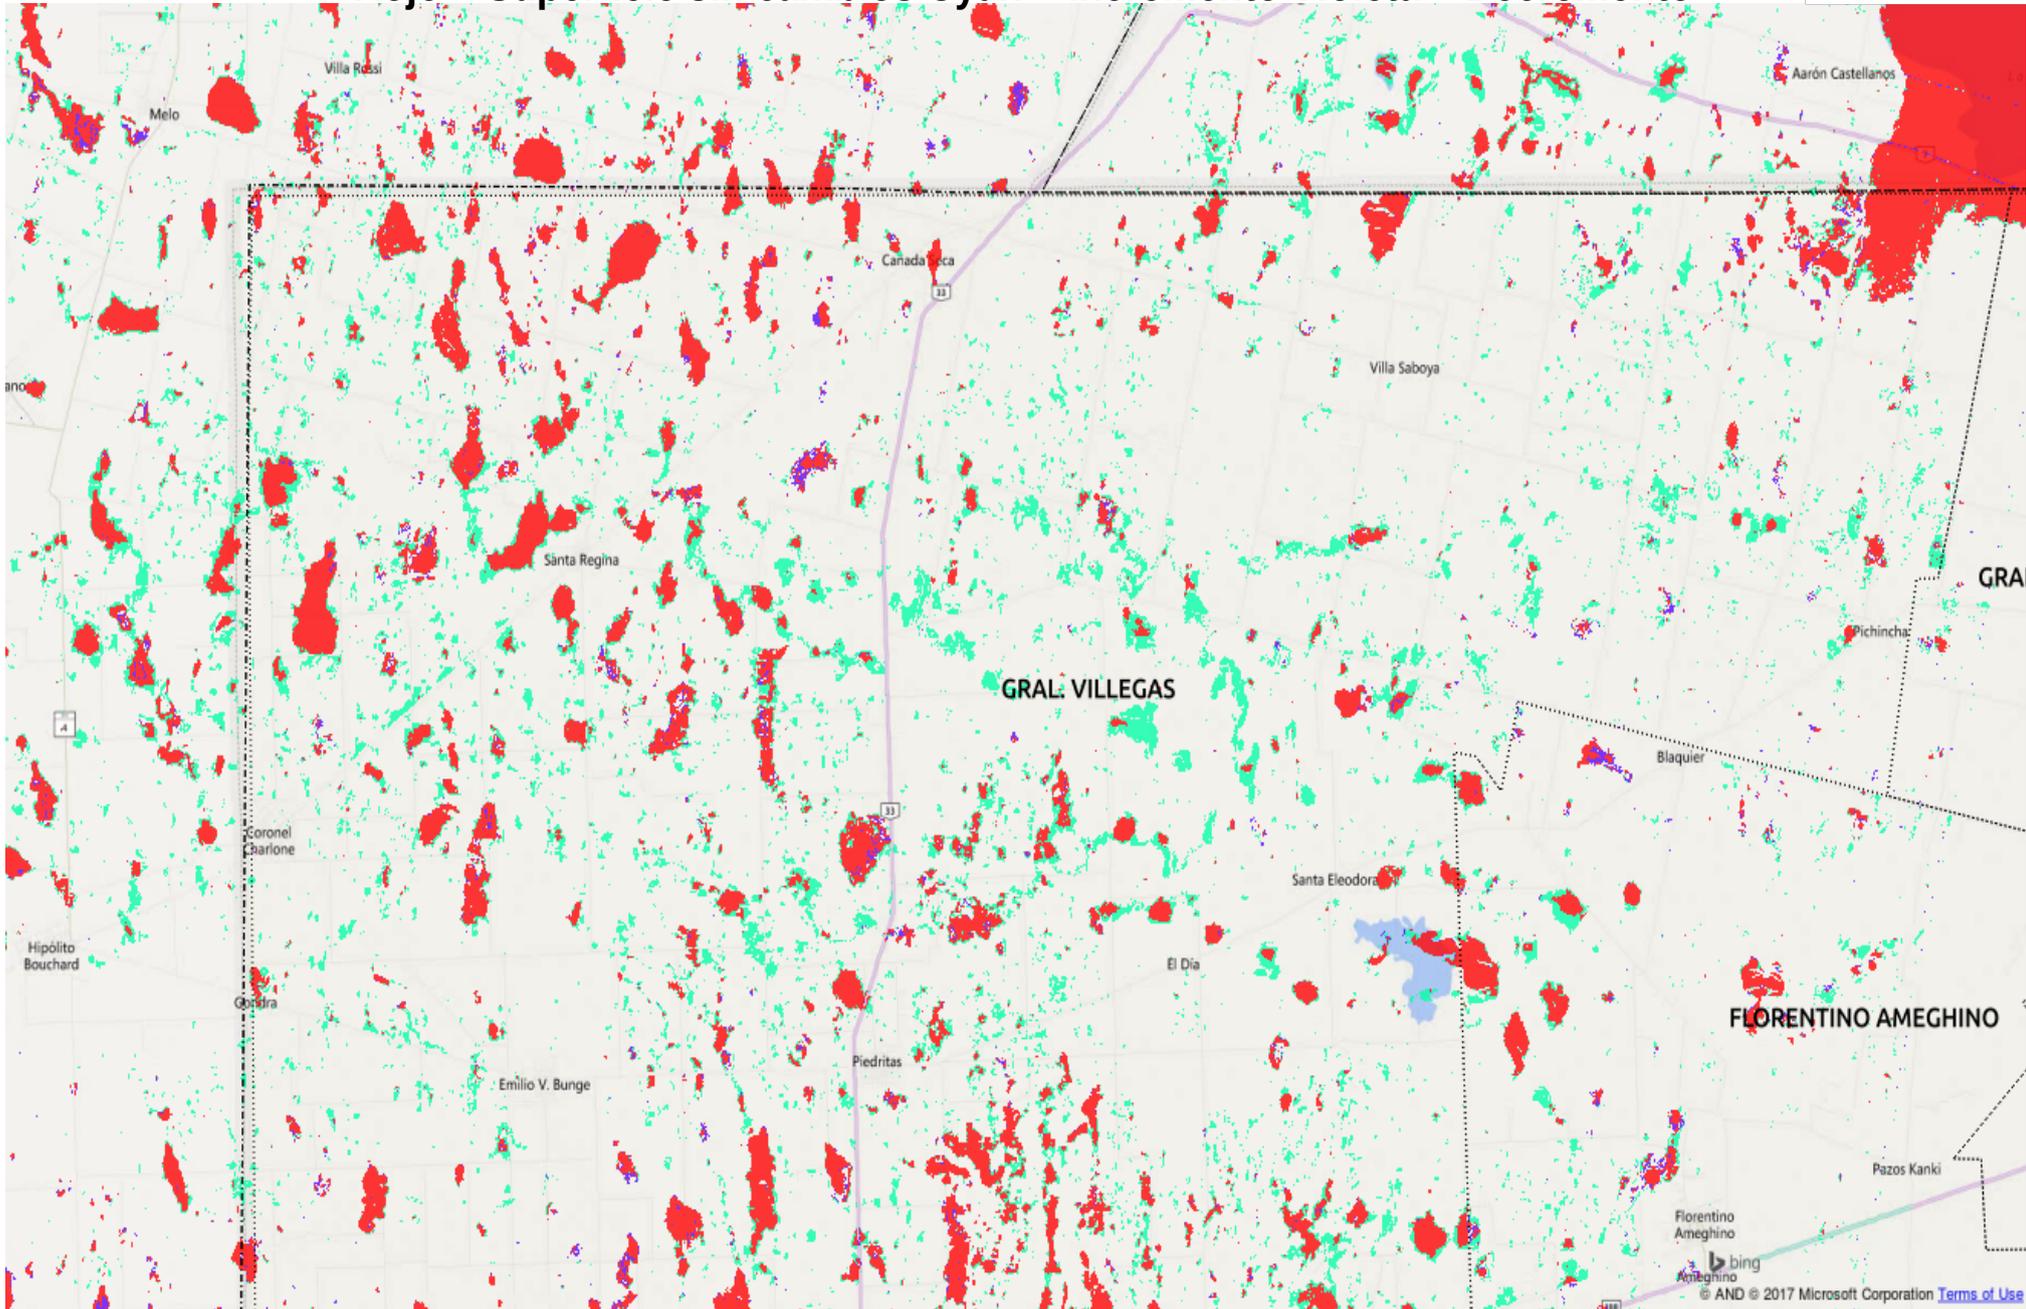
GENERAL VILLEGAS

Detección de cambios agua en superficie 2016/12/29 vs 2016/12/13 (Sensor OLI)

Rojo = Superficie sin cambios Cyan = Incremento Violeta = Decremento

La cuantificación del área afectada sobre la base de Teledetección no es exacta debido a limitaciones en la resolución del sensor y a errores propios de la técnica de clasificación. Luego, las estimaciones deben ajustarse con observaciones realizadas *in situ*. Aún así, pueden constituir un buen estimado de 'cota inferior'. Particularmente, la detección de cambios sobre la base de información espectral OLI, ha permitido estimar un área afectada de 342,76 km² al 29/12/2016 (incluyendo las zonas anegadas permanentemente), con un incremento de 153,41 km² entre el día 29/12/2016 en relación al 13/12/2016, para la escena 226-084 (cubriendo la zona de General Villegas).

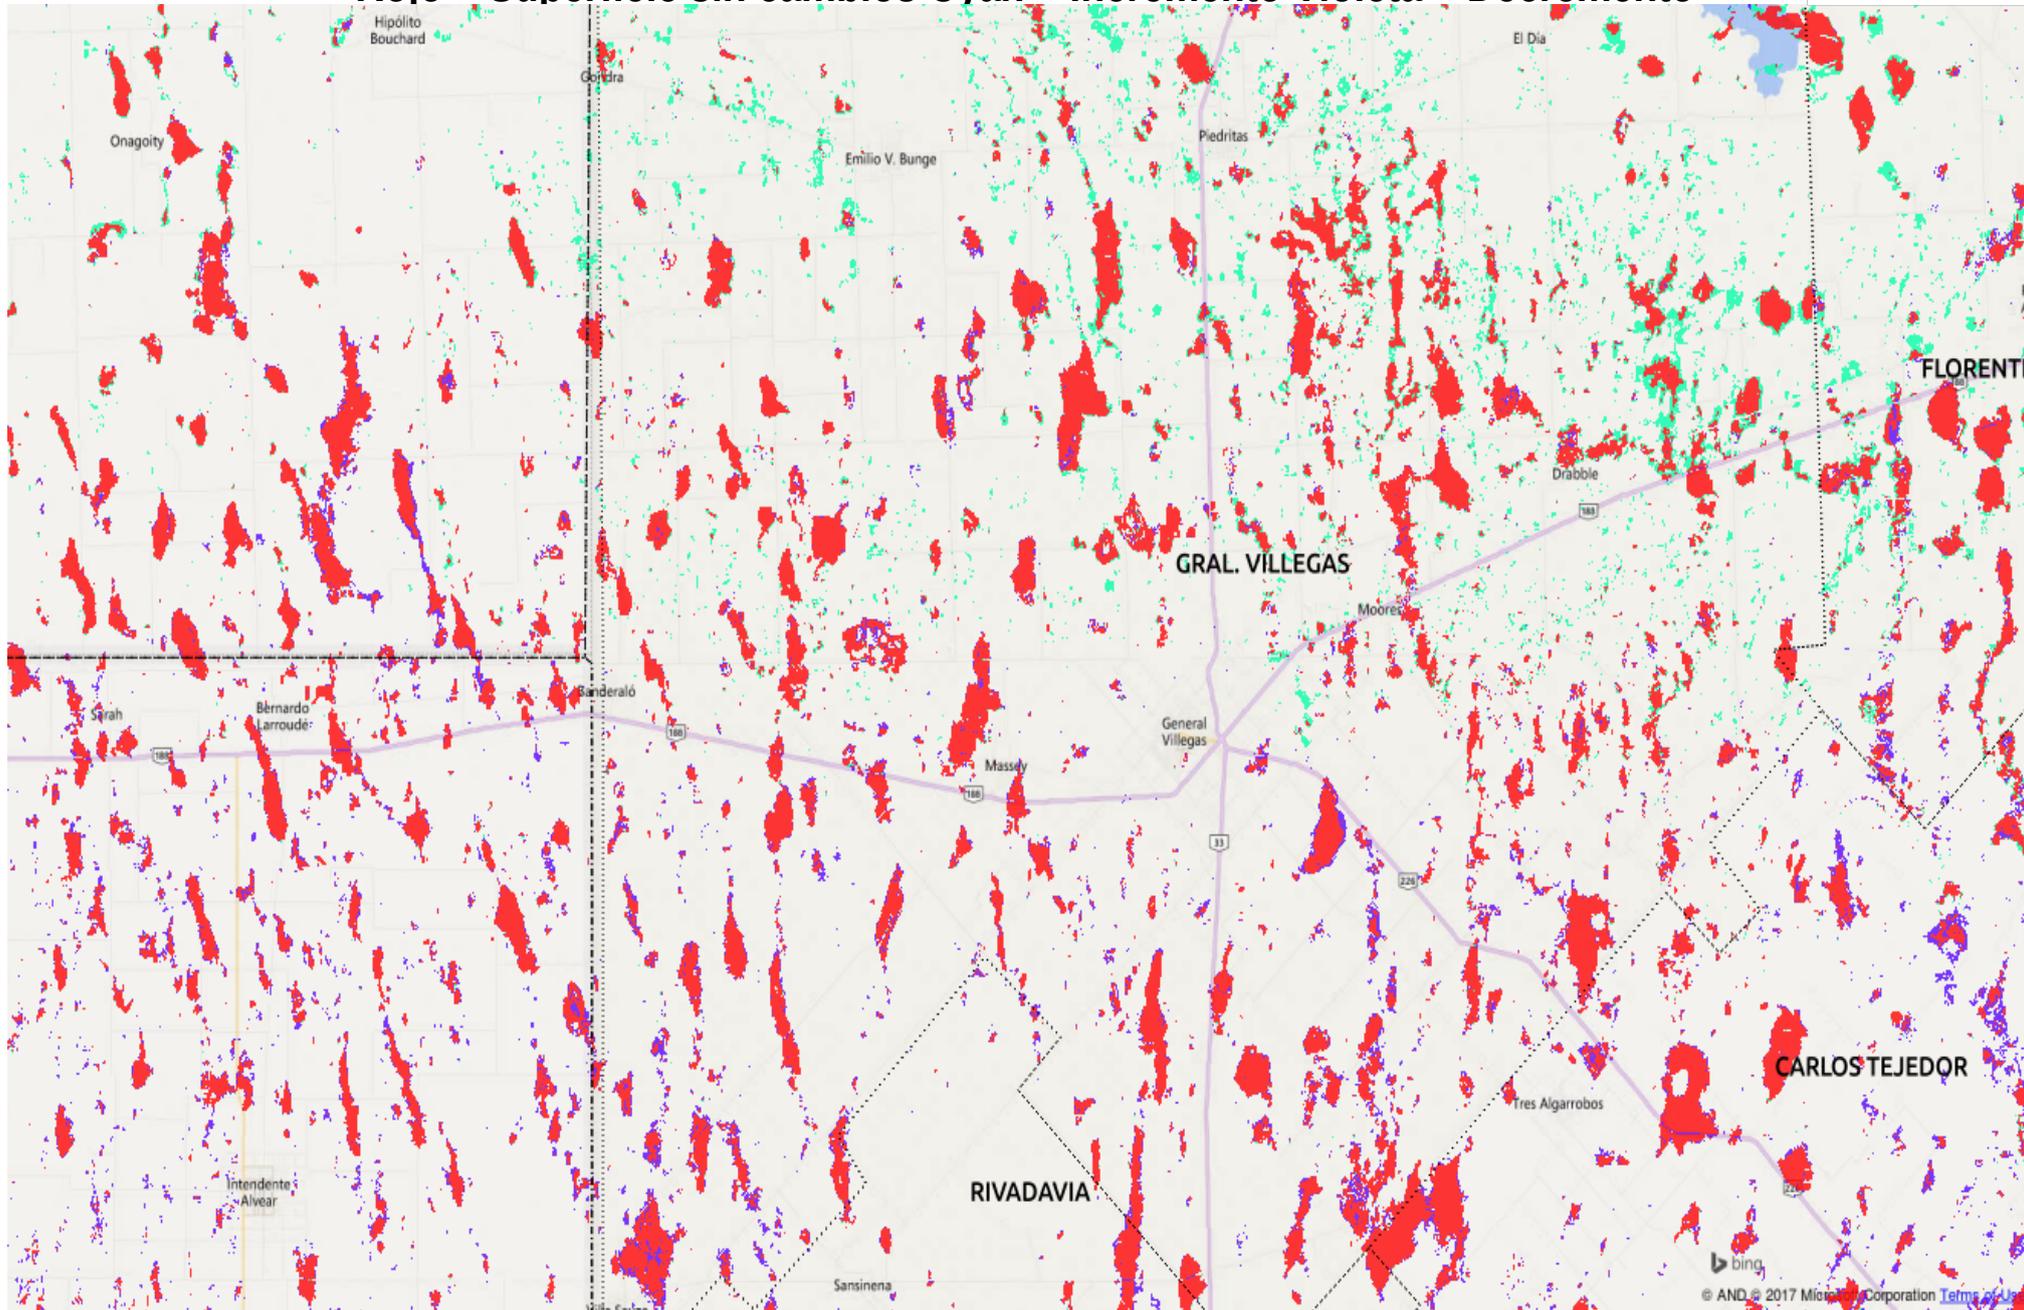
GENERAL VILLEGAS (SUR)

Detección de cambios agua en superficie 2016/12/29 vs 2016/12/13 (Sensor OLI)

Rojo = Superficie sin cambios Cyan = Incremento Violeta = Decremento

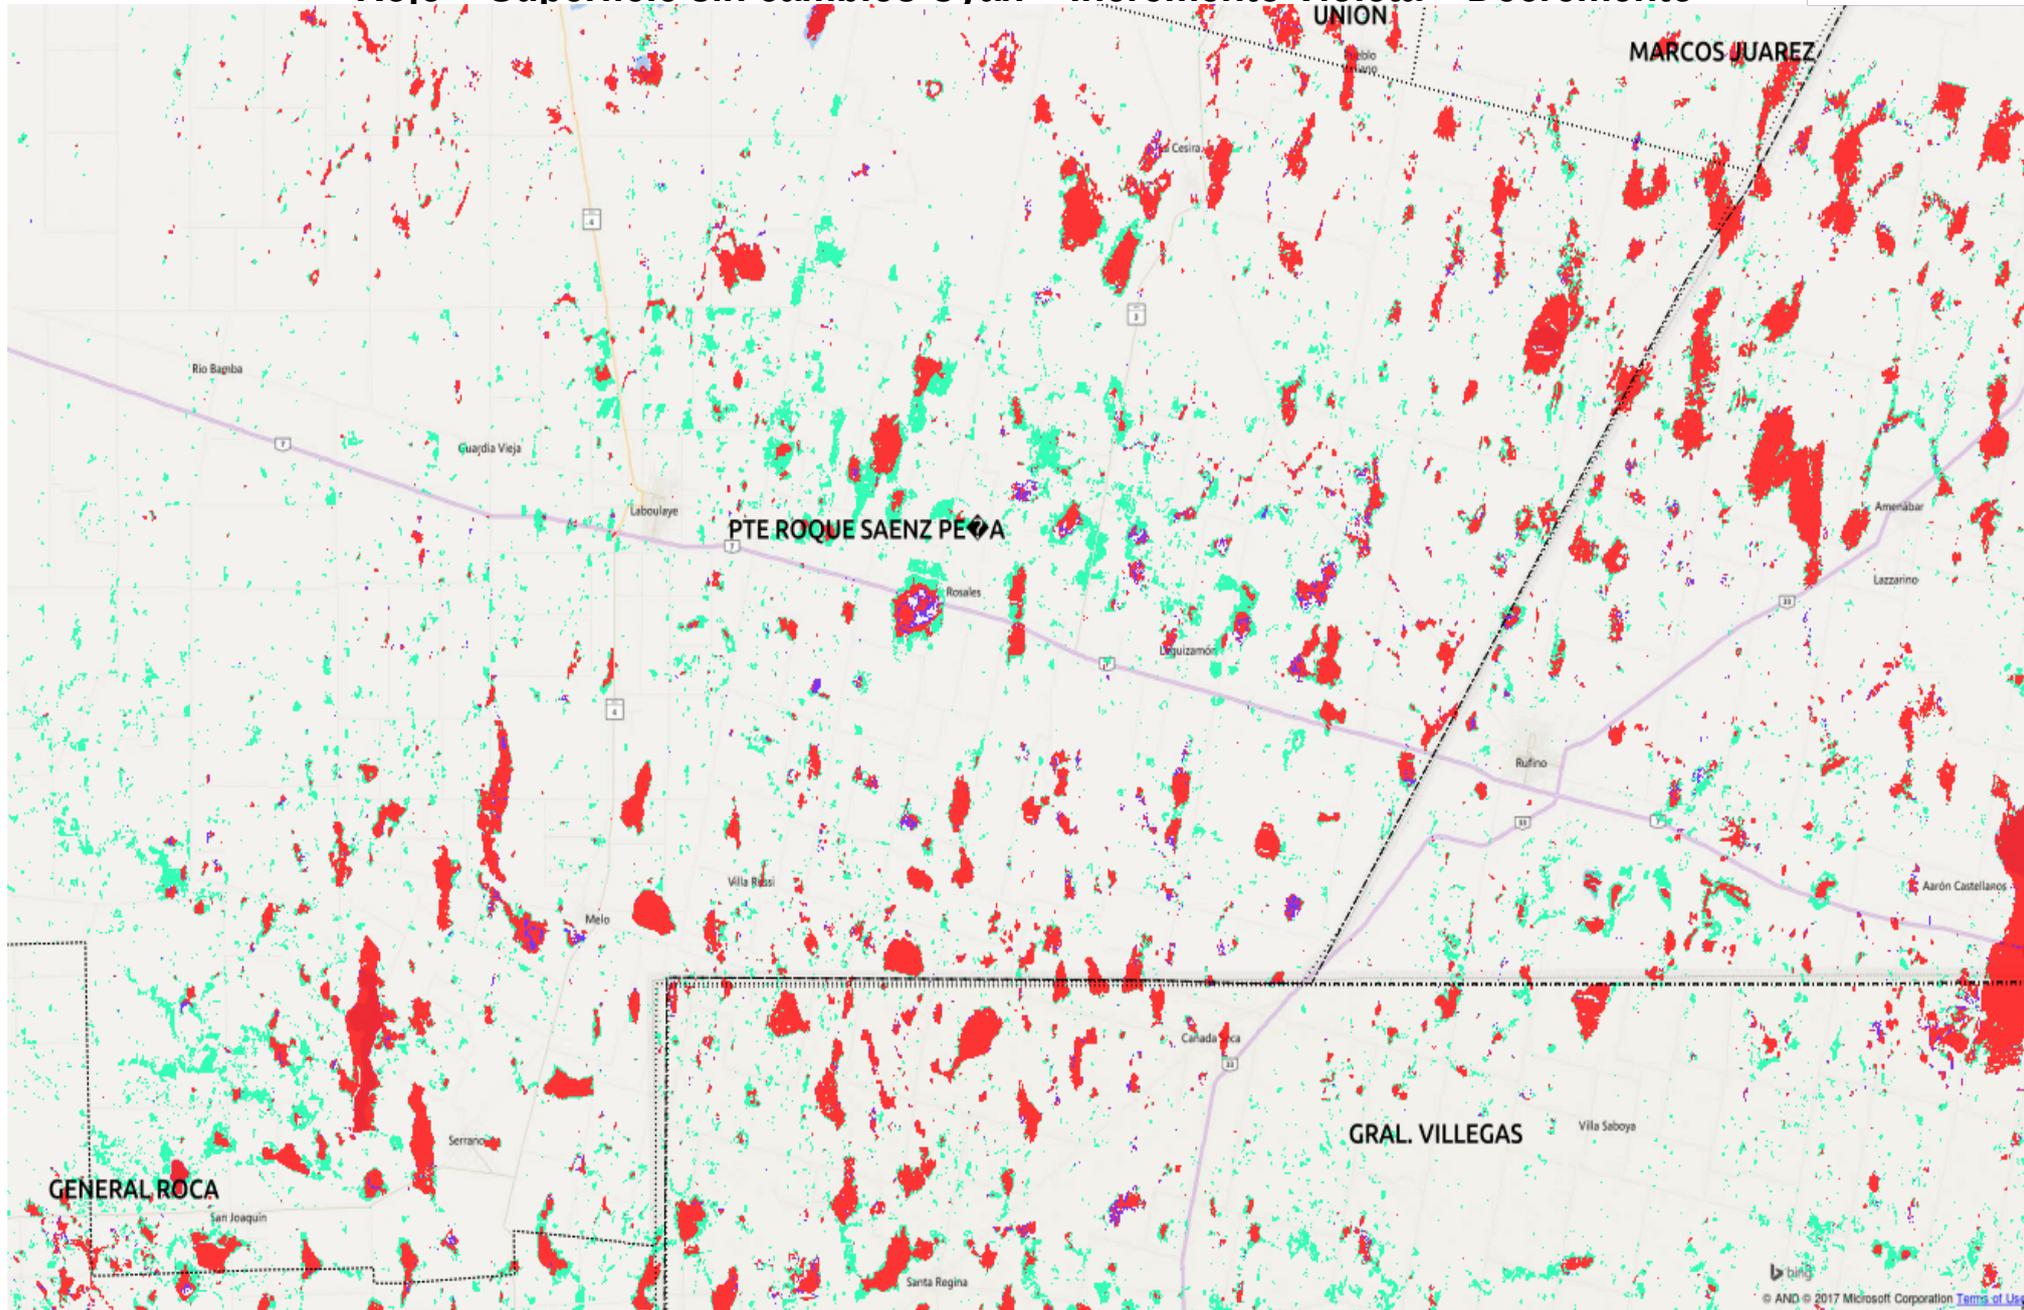
ROQUE SAENZ PEÑA

Detección de cambios agua en superficie 2016/12/29 vs 2016/12/13 (Sensor OLI)

Rojo = Superficie sin cambios Cyan = Incremento Violeta = Decremento
