INFORME MENSUAL DE MONITOREO EMBALSE SAN ROQUE

MONITOREO N° 316

Fecha: 28/02/23*

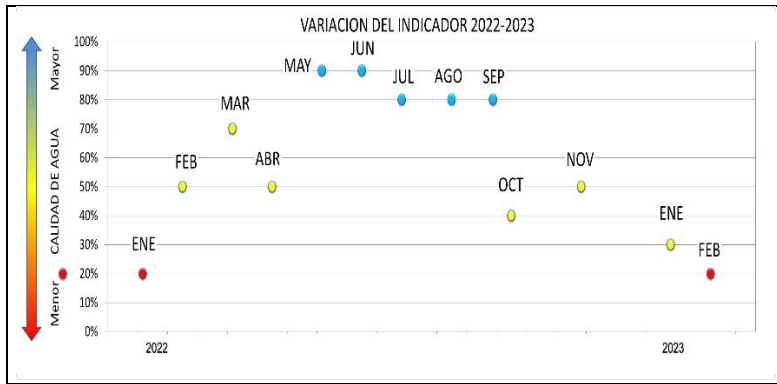
- NORMAL** Concentración de oxígeno en la columna de agua suficiente para la supervivencia de peces, transparencia cercanas al promedio, ausencia o presencia leve de olor o color en agua asociadas al desarrollo de algas. Riesgo de floraciones baja.
- REGULAR** Disminución de la concentración de oxígeno a mayor profundidad, valores por debajo de saturación en el fondo, transparencia por debajo de la media, moderada coloración y /u olor por presencia de algas. Riesgo de floraciones moderada.
- CRÍTICA** Concentración de oxígeno nula en el total o parte del perfil de la columna de agua, transparencia altamente reducida por turbiedad de algas, agua muy coloreada (marrón rojizo o verdeazulado) y presencia de olores intensos (tierra o pescado). Situación de floración, probables eventos de mortandad de peces.

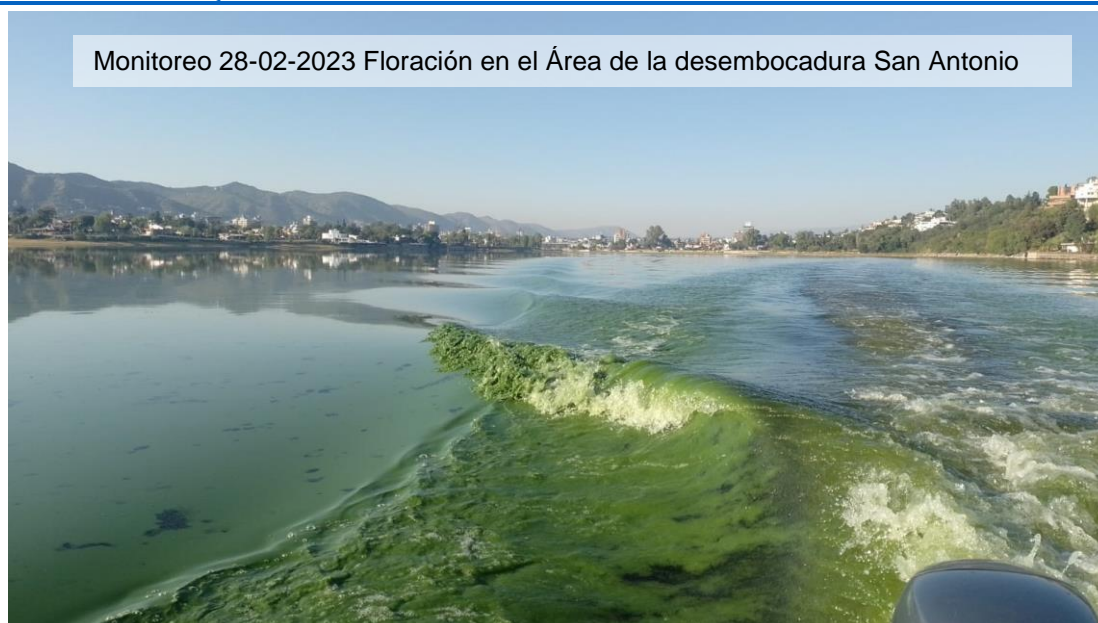
ÍNDICE DE ESTADO TRÓFICO (TSI) estimado de modo diario por CONAE, para el sitio centro del embalse San Roque, cuenta con estimaciones de 10 días de febrero de comienzo del mes, con una alta frecuencia de registros con condición hipereutrófica.

CONDICIÓN	Ultraoligotrófica	Oligotrófica	Mesotrófica	Eutrófica	Hipereutrófica
Nro de días (10)	0	0	0	3	7
% de días	0	0	0	30	70
