INFORME MENSUAL DE MONITOREO EMBALSE SAN ROQUE

29 de Marzo 2022

Código: INA-CIRSA-IMSR 03-22.DOCX

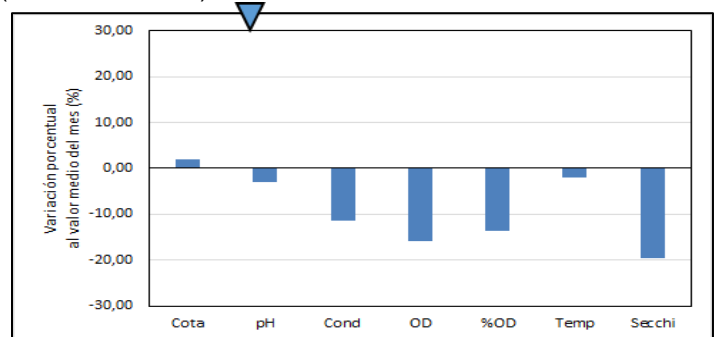
La transparencia del agua es igual al promedio histórico mensual (1m), un 20 % menor a la media del mes marzo (serie 1999-2020).

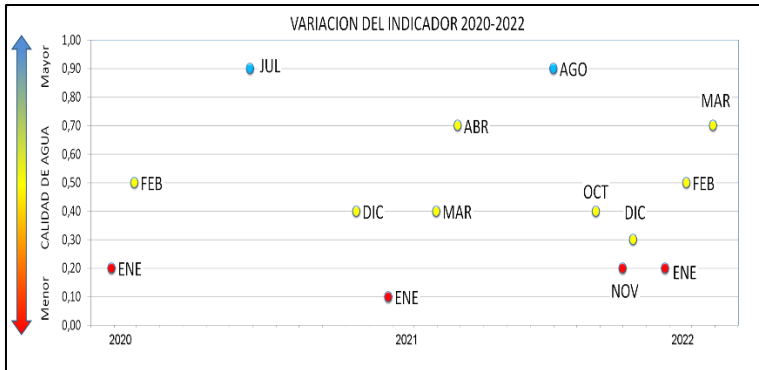
La condición del embalse en función del IEC_{SR}, ha sido clasificada como “regular” acorde al contexto de eutrofia que presenta.

- NORMAL** Concentración de oxígeno en la columna de agua suficiente para la supervivencia de peces, transparencia cercanas al promedio, ausencia o presencia leve de olor o color en agua asociadas al desarrollo de algas. Riesgo de floraciones baja.
- REGULAR** Disminución de la concentración de oxígeno a mayor profundidad, valores por debajo de saturación en el fondo, transparencia por debajo de la media, moderada coloración y /u olor por presencia de algas. Riesgo de floraciones moderada.
- CRÍTICA** Concentración de oxígeno nula en el total o parte del perfil de la columna de agua, transparencia altamente reducida por turbiedad de algas, agua muy coloreada (marrón rojizo o verdeazulado) y presencia de olores intensos (tierra o pescado). Situación de floración, probables eventos de mortandad de peces.

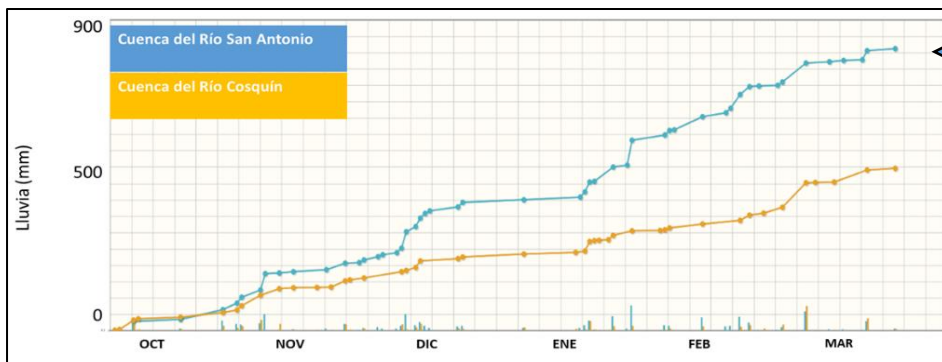
Serie temporal de lluvias. En marzo continúan las lluvias iniciadas en octubre. Para las estaciones de referencia, en las principales cuencas del embalse (San Antonio y Cosquín) se registró un acumulado de 862 y 496 mm respectivamente.

Lluvias diarias y acumuladas de octubre a febrero. Estaciones pluviométricas de la Cuenca del Río San Antonio (St 1800-El Cajón) y Cosquín (St 3900-Las Junturas) del Sistema de Gestión de Amenazas de INA-SCIRSA (<https://sgaincirsa.ddns.net/>)

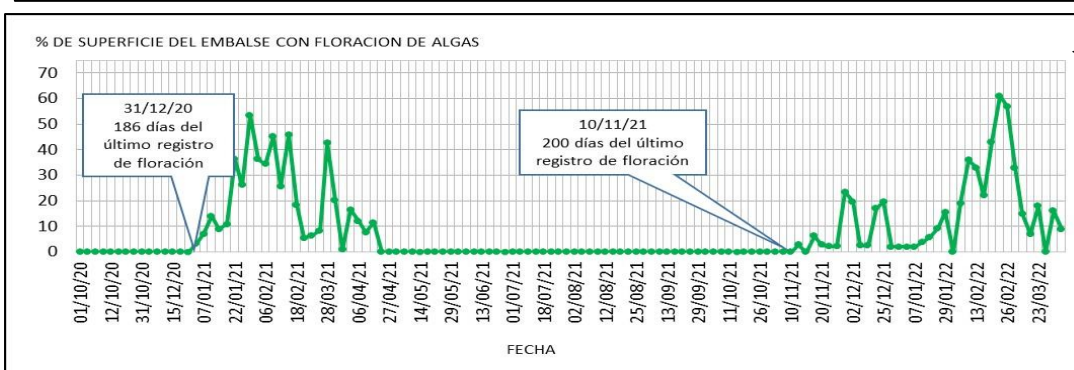
La serie de imágenes satelitales detecta el desarrollo de floraciones de cianobacterias. La figura muestra la serie temporal del porcentaje de superficie afectada por floraciones de octubre 2020 a marzo 2022. En febrero se registra una menor superficie afectada con un máximo de 33% el 03/03.

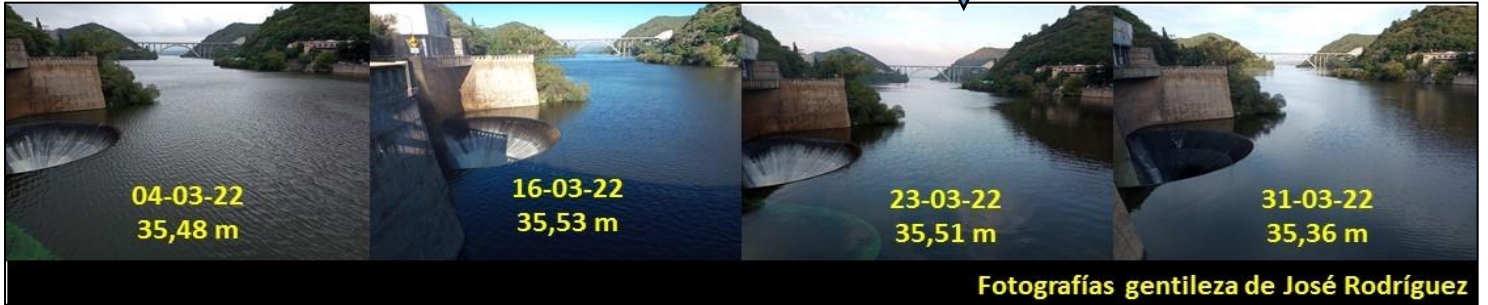
Las **fotografías diarias noviembre del área presa** muestran en 3 ocasiones presencia de algas. Durante este mes se ha registrado un valor mínimo de 35,36 m el 31/03 y máximo de 35,92 m el 06/03.

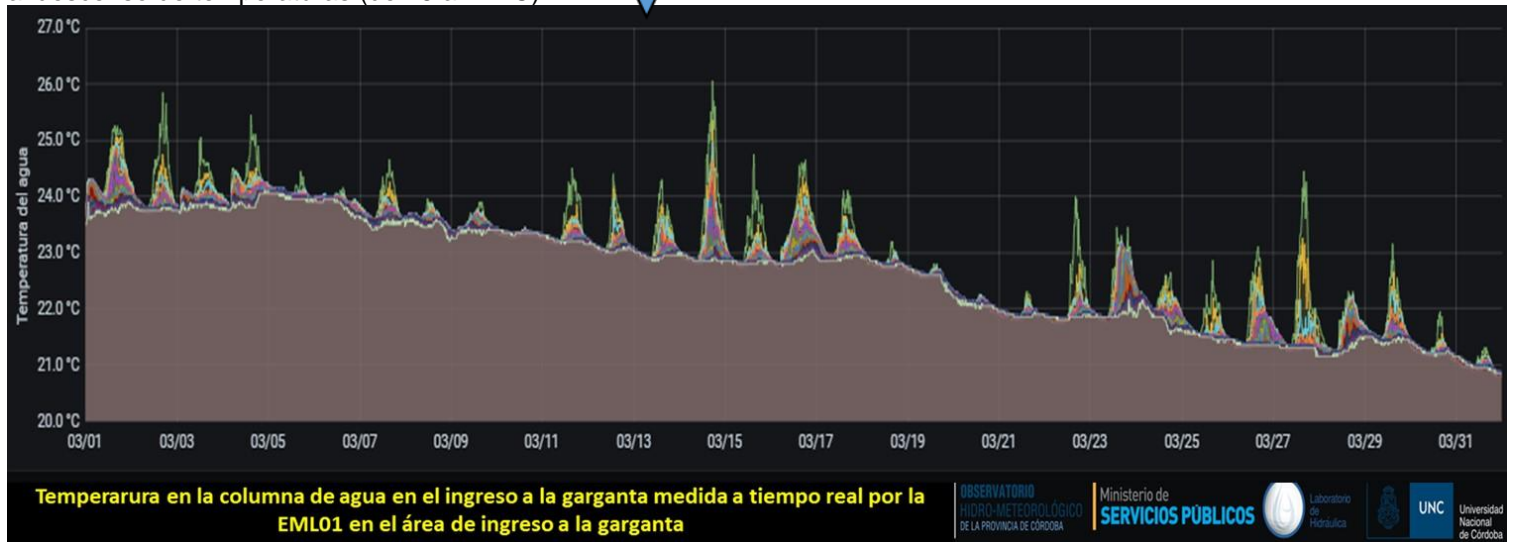
Temperatura del agua en el perfil: en el ingreso a la garganta, los registros de la **EML01** de, muestran al embalse en condición de mezcla, detectándose sólo una estratificación superficial lábil diaria en los primeros metros y una clara tendencia al descenso de temperaturas (de 26 a 21 °C).
