INFORME MENSUAL DE MONITOREO EMBALSE SAN ROQUE

26 de Abril 2022

| Elaboró: AREA DE LIMNOLOGÍA APLICADA Y CALIDAD DE AGUAS Actividad Permanente "Monitoreo del Embalse San Roque y Gestión de Información de Calidad de Aguas y Cianobacterias" - Contacto: laca-scirsa@ina.gov.ar | Código: INA-CIRSA-IMSR 04-22.DOCX | |

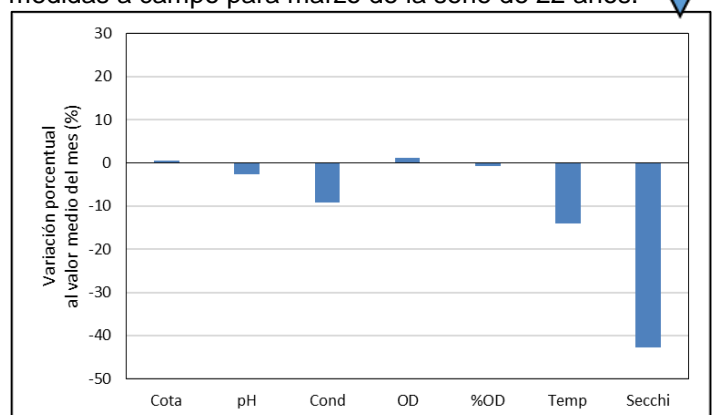
siguiente figura muestra la desviación porcentual del valor observado en relación al valor medio de las variables medidas a campo para marzo de la serie de 22 años.

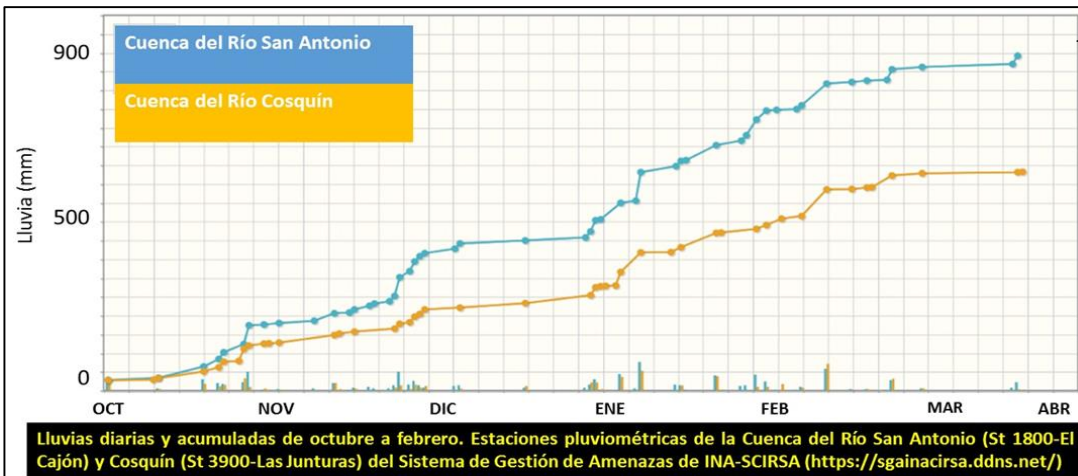
Serie temporal de lluvias. En abril, se registra un descenso en las precipitaciones. Para las estaciones de referencia, en las principales cuencas del embalse (San Antonio y Cosquín) se registró un acumulado de 892 y 583 mm respectivamente).

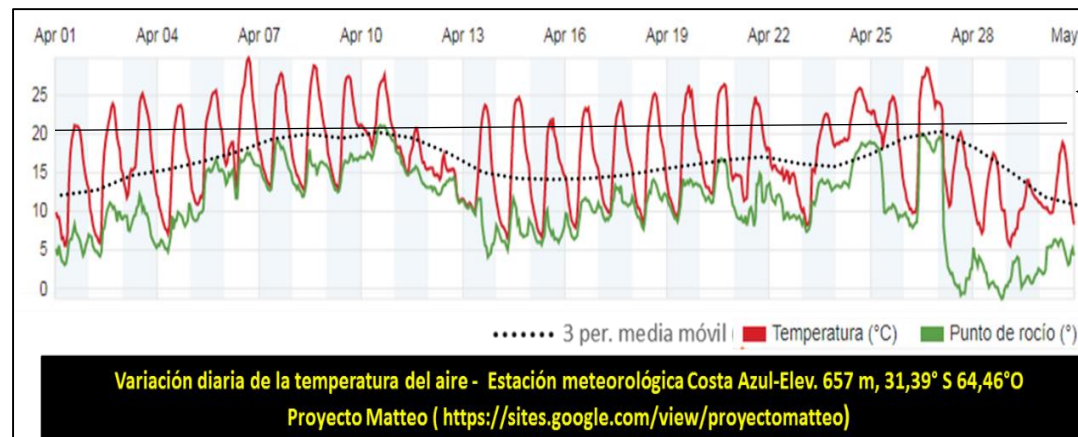
Serie temporal de temperatura del aire. Las temperaturas máximas diarias, en abril superaron los 30° C 1 día del mes. En la figura, junto a la variación diaria de temperatura se muestra la media correspondiente a tres días (media móvil). Se ha detectado una asociación entre el aumento de la temperatura promedio del aire de los 3 días previos y el deterioro general en la calidad del agua del embalse. Esta media móvil es próxima a los 20°C en la segunda y cuarta semana.

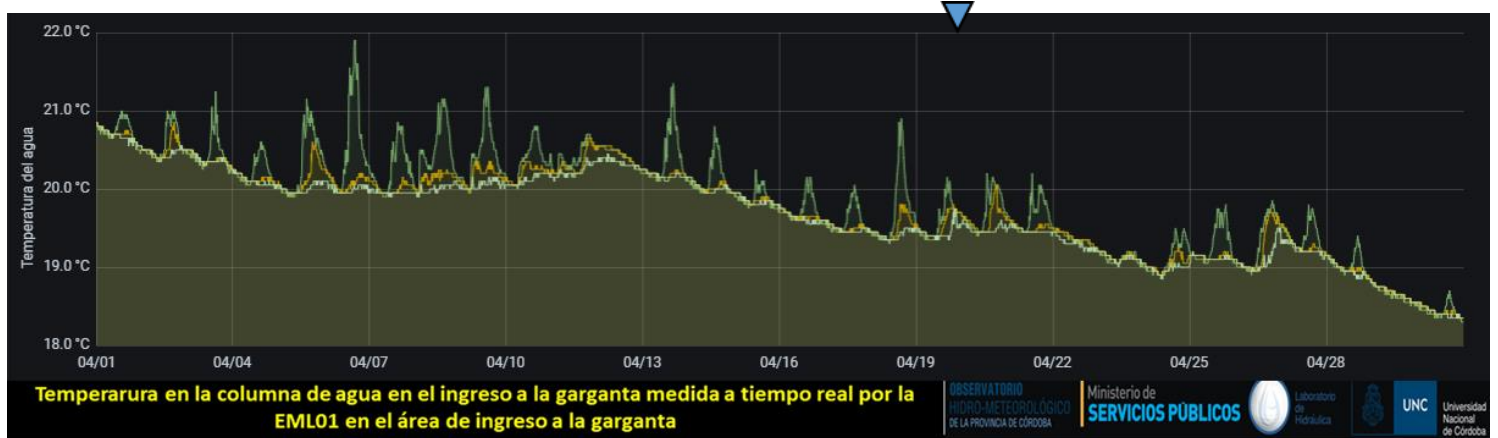
Temperatura del agua en el perfil mes de abril: en el ingreso a la garganta, los registros de la EML01 (0.4, 5.8 y 12.4m), muestran al embalse en condición de mezcla, detectándose sólo una estratificación superficial lábil diaria en los primeros metros y una clara tendencia al descenso de temperaturas (de 22 a 18.5 °C).
