INFORME MENSUAL DE MONITOREO EMBALSE SAN ROQUE

MONITOREO Nº 318

Fecha: 25/04/23

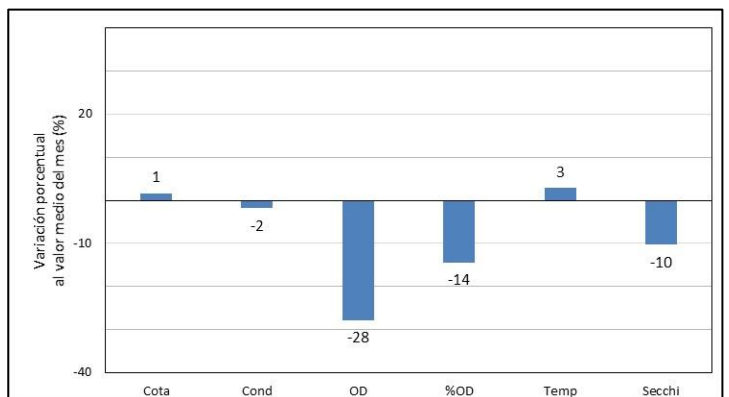
La transparencia del agua es similar al promedio histórico anual (1m) y un 10 % menor a la media del mes de marzo (serie 1999-2021). La siguiente figura muestra la desviación porcentual del valor observado en relación al valor medio de las variables medidas a campo para agosto de la serie de 22 años.

La coloración verde del agua es debida a la presencia de microalgas (cianobacterias).

El embalse se halla en condición de mezcla en todos los sitios medidos. La toma se ubica aproximadamente a 22 m.

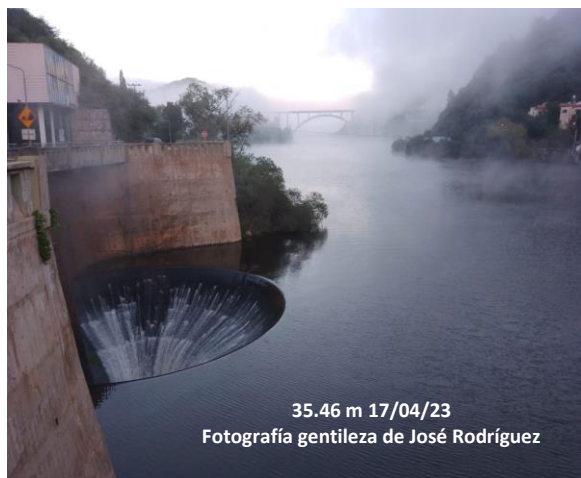
ÁREA PRESA

Nivel mínimo	29/04/23 35.29 m
	Nivel máximo	18/04/23 35.46 m
	Nº de días descarga vertedero y tendencia del nivel	28

Nº de registros con presencia de algas en el total	3/17

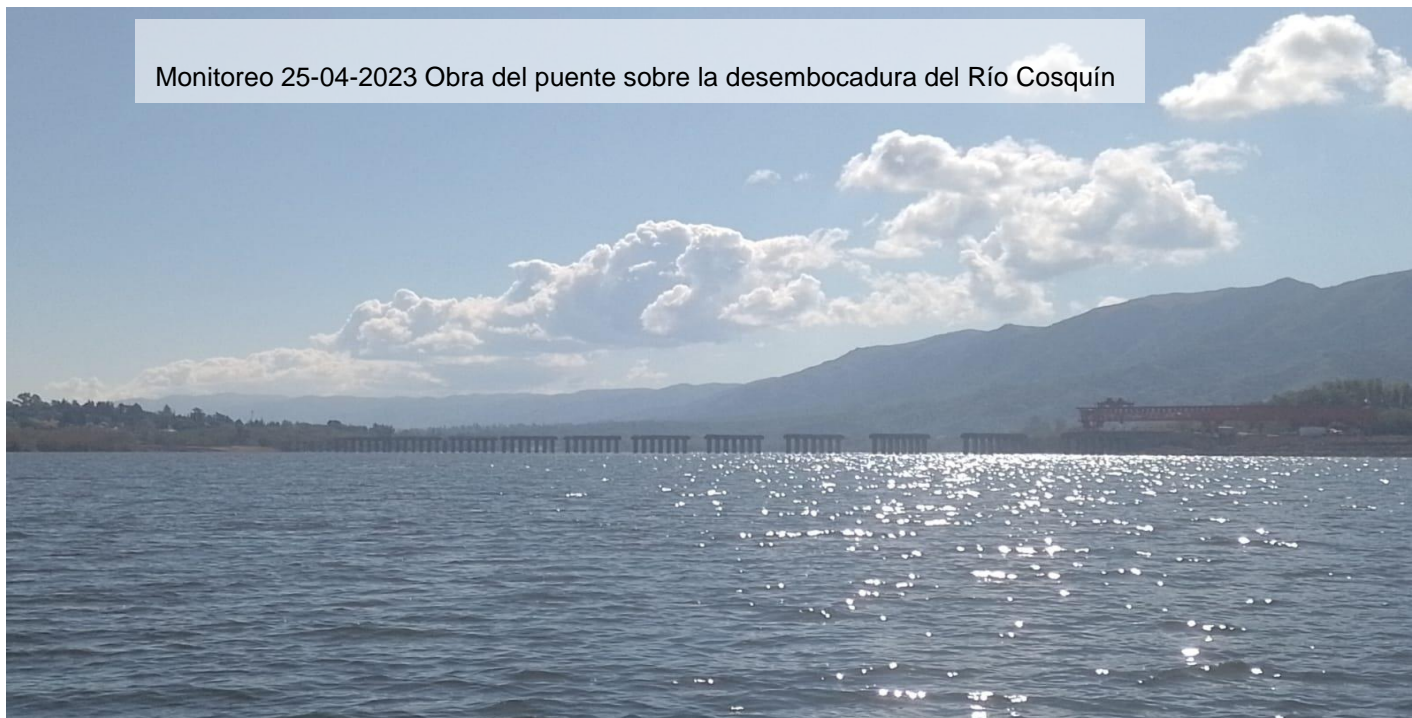
Monitoreo 25-04-2023 Obra del puente sobre la desembocadura del Río Cosquín
