INFORME MENSUAL DE MONITOREO EMBALSE SAN ROQUE

31 de Mayo 2022

Código: INA-CIRSA-IMSR 05-22.DOCX

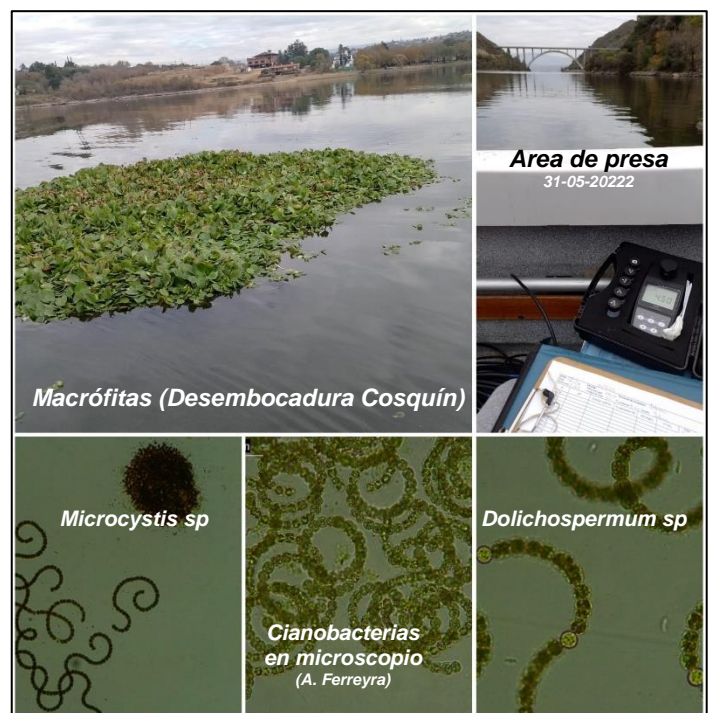
La transparencia del agua es levemente mayor al promedio histórico anual (1m) y un 12 % menor a la media del mes marzo (serie 1999-2020). La coloración verde de la suspensión del agua, es debida a la presencia de microalgas (cianobacterias, principalmente *Dolichospermum sp*). El embalse se halla en condición de mezcla. La toma se ubica a 21 m. La siguiente figura muestra la desviación porcentual

del valor observado en relación al valor medio de las variables medidas a campo para mayo de la serie de 22 años.
