INFORME MENSUAL DE MONITOREO EMBALSE SAN ROQUE

26 DE OCTUBRE 2021

Código: INA-CIRSA-IMSR 10-21.DOCX9

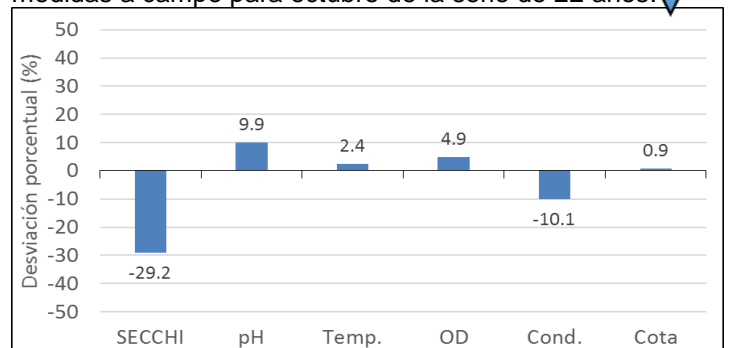
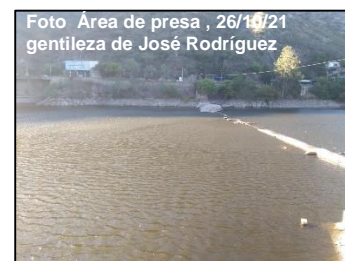
La siguiente figura muestra la desviación porcentual del valor observado en relación al valor medio de las variables medidas a campo para octubre de la serie de 22 años. ▽

La transparencia del agua en la mayor parte del embalse es inferior a su media (1 m), y un 30 % menor a la media del mes octubre (serie 1999-2021), disminuida por la presencia del género de *Ceratium* sp que da un color marrón y olor a pescado, n-Hexanal, que producen estas algas. Los datos del perfil de temperatura indican que embalse no se halla estratificado en el centro pero sí en el área de presa. Se detecta sobresaturación en la columna de agua de la mayor parte del embalse debido al aporte de oxígeno de la fotosíntesis de las microalgas. Se considera que el embalse, si bien presenta

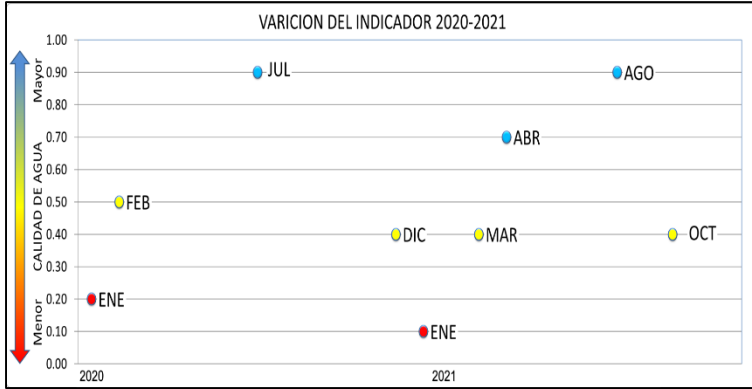
algas visibles, no se halla en un estado de floración. La condición del embalse en función del IEC_{SR}, ha sido

clasificada como **“Regular”** acorde al contexto de eutrofia que presenta.

NORMAL Concentración de oxígeno en la columna de agua suficiente para la supervivencia de peces, transparencia cercanas al promedio, ausencia o presencia leve de olor o color en agua asociadas al desarrollo de algas. Riesgo de floraciones baja.

REGULAR Disminución de la concentración de oxígeno a mayor profundidad, valores por debajo de saturación en el fondo, transparencia por debajo de la media, moderada coloración y /u olor por presencia de algas. Riesgo de floraciones moderada.

CRÍTICA Concentración de oxígeno nula en el total o parte del perfil de la columna de agua, transparencia altamente reducida por turbiedad de algas, agua muy coloreada (marrón rojizo o verdeazulado) y presencia de olores intensos (tierra o pescado). Situación de floración, probables eventos de mortandad de peces.

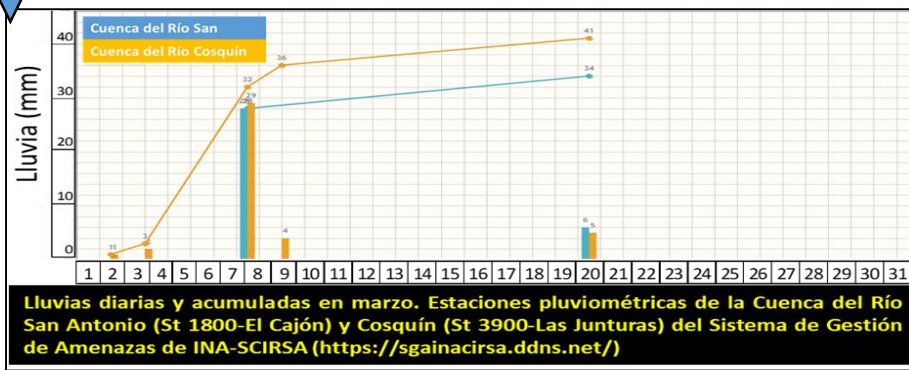
Serie temporal de lluvias. Se registran las primeras lluvias en el mes de octubre para las estaciones de referencia, en las principales cuencas del embalse (San Antonio y Cosquín) con un acumulado del mes de 34 y 41 mm respectivamente.

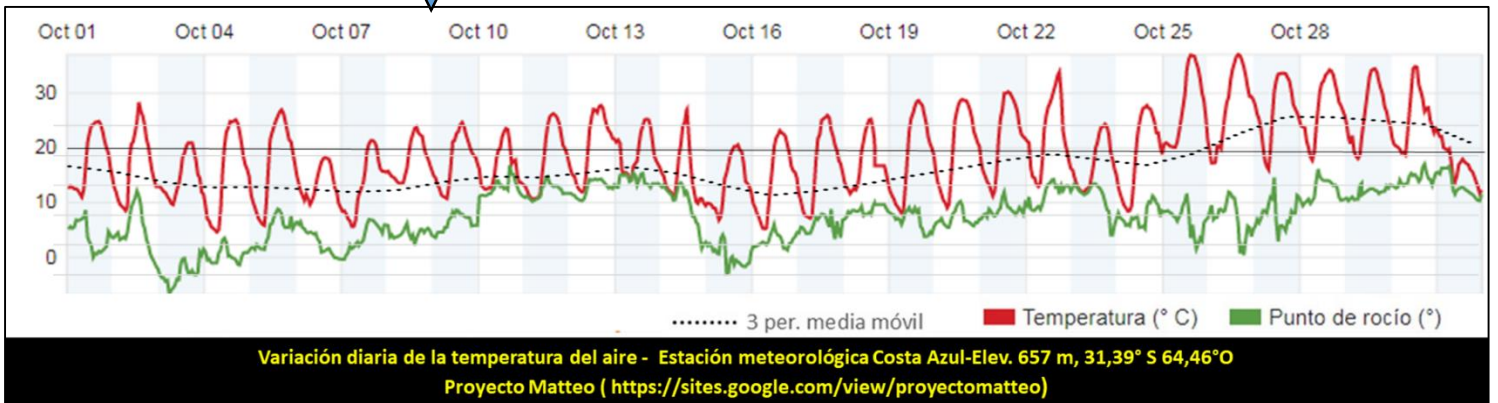
Serie temporal de temperatura del aire. Se observa que las temperaturas máximas durante el día, superaron en 8 ocasiones los 30°C. En la figura, junto a la variación diaria de temperatura se muestra la media correspondiente a tres días (media móvil). Se ha observado una asociación entre el aumento de la temperatura promedio del aire

de los 3 días previos y el deterioro general en la calidad del agua del embalse. Esta media móvil a partir del 26 de octubre, supera los 20°C (6 días continuos).

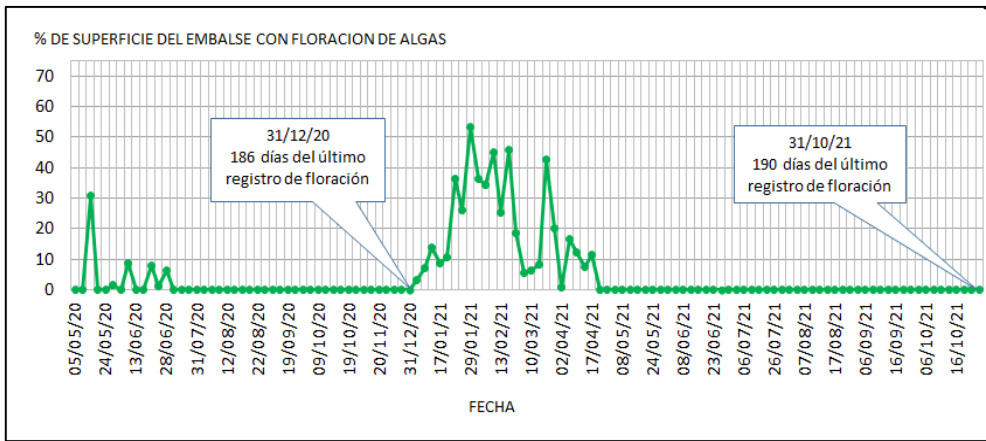
La figura muestra la serie temporal del porcentaje de **superficie afectada por floraciones** de mayo 2020 a octubre 2021. En el mes de octubre no se registran floraciones y el lapso del último evento detectado es de 190 días.

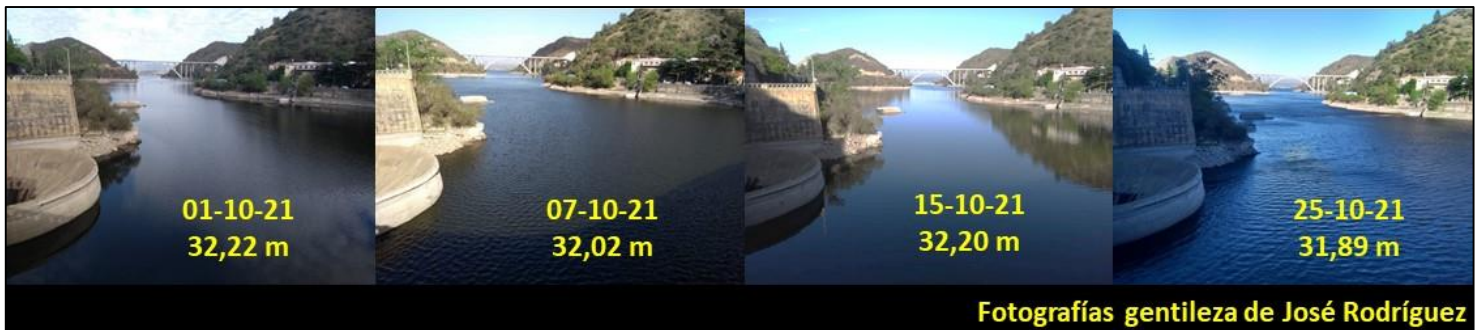
Las **fotografías diarias del mes de octubre del área presa** no muestran presencia de algas. Durante este mes se ha registrado un valor mínimo de 31,76 m el 29/10.

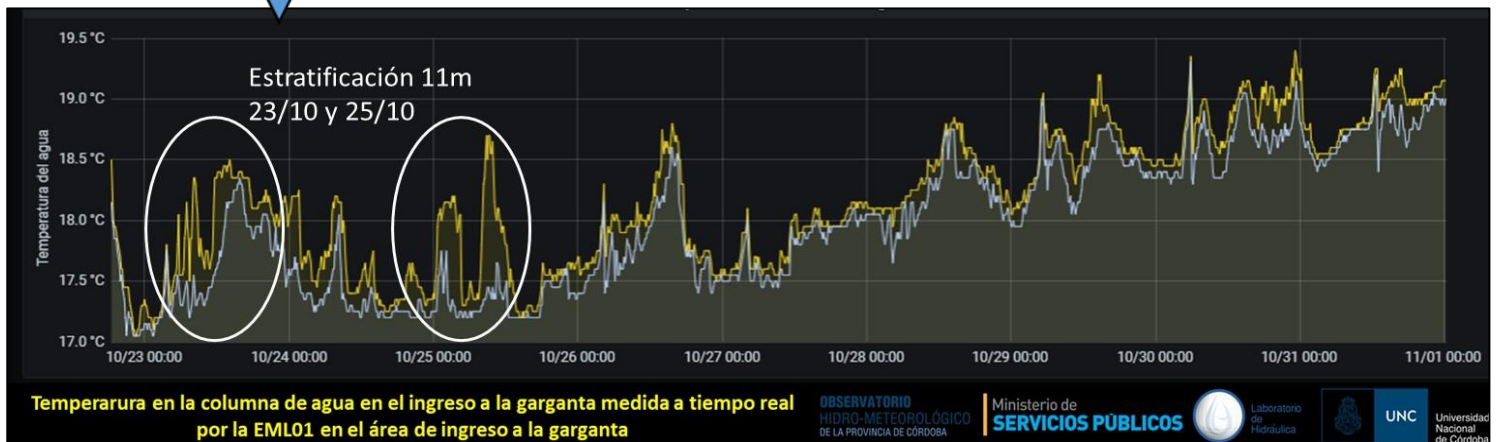
Los registros de la **EML01 de temperatura del agua en el perfil**, muestran al embalse mayormente en condición de mezcla, detectándose una estratificación superficial lábil diaria en los primeros metros y una estratificación más profunda el 23 y 25/10 entre los 11 y 12 m.

Temperatura en la columna de agua en el ingreso a la garganta medida a tiempo real por la EML01 en el área de ingreso a la garganta
