INFORME MENSUAL DE MONITOREO EMBALSE SAN ROQUE

30 DE NOVIEMBRE 2021

Elaboró: AREA DE LIMNOLOGÍA APLICADA Y CALIDAD DE AGUAS Actividad Permanente "Monitoreo del Embalse San Roque y Gestión de Información de Calidad de Aguas y Cianobacterias" - Contacto: laca-cirsa@ina.gov.ar	Código: INA-CIRSA-IMSR 11-21.DOCX	
	Emisión: 05 de Diciembre de 2021	
	Revisión: 01	Página 1 de 3
INA, Instituto Nacional del Agua – CIRSA, Centro de la Región Semiárida Sede CBA: Av. Ambrosio Olmos N° 1142 - 1er. Piso (X5000JGT) Córdoba Capital 54 351) 4682781 - Fax (54 351) 4682782 - scirsa@ina.gov.ar

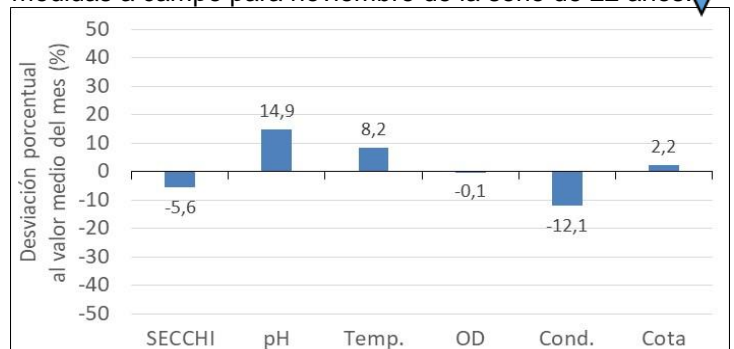
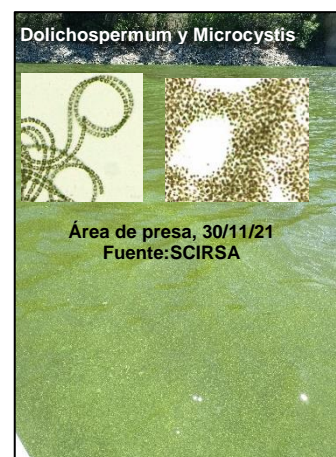
La siguiente figura muestra la desviación porcentual del valor observado en relación al valor medio de las variables medidas a campo para noviembre de la serie de 22 años.

La transparencia del agua en la mayor parte del embalse es próximo a su media histórica (1 m), y un 5.6 % menor a la media del mes octubre (serie 1999-2021), disminuida por la presencia de microalgas entre ellas las cianobacterias de *Microcystis* y *Dolichospermum* que desarrollan floraciones en sector de presa área central previo ingreso a la garganta, responsables de la coloración y olores presentes (geosmina y 2Metilisoborneol). Las

desembocaduras tienen reducida la transparencia principalmente por material disuelto y suspendido en el agua de ingreso de los ríos.

El embalse se halla estratificado en el área de presa. La toma se ubica 1 m por encima de esta estratificación. Se detecta sobresaturación en las capas superiores de la columna de agua del embalse debido al aporte de oxígeno de la fotosíntesis de las microalgas. Se registra hipoxia en centro

y desembocaduras y anoxia en presa. La condición del embalse en función del IEC_{SR}, ha sido clasificada como **“CRÍTICA”** acorde al contexto de eutrofia que presenta.

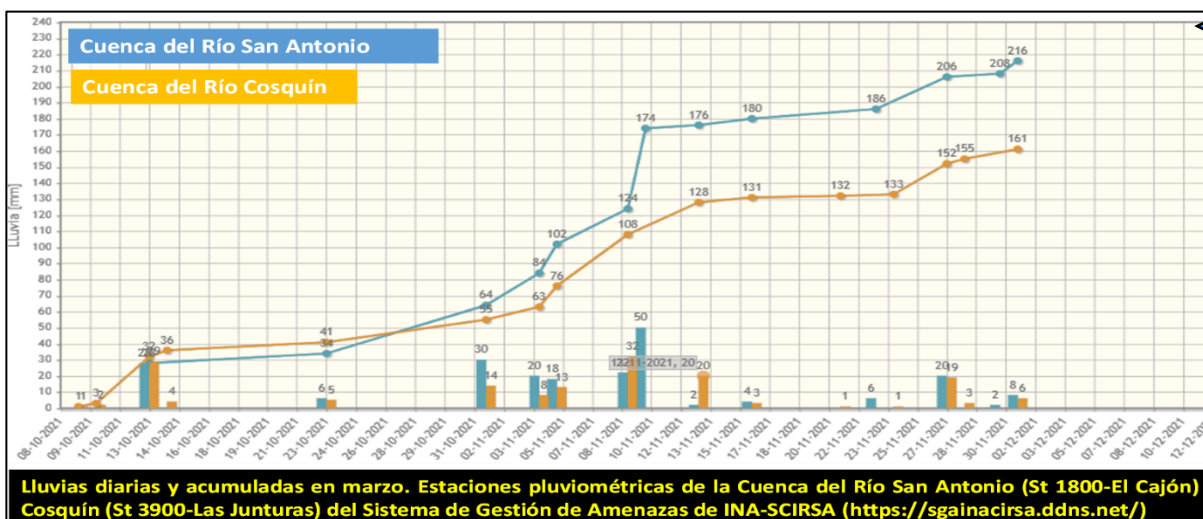
◀ **Serie temporal de lluvias.** En Noviembre continúan en aumento las lluvias iniciadas en octubre para las estaciones de referencia, en las principales cuencas del embalse (San Antonio y Cosquín) con un acumulado de 216 y 161 mm respectivamente.

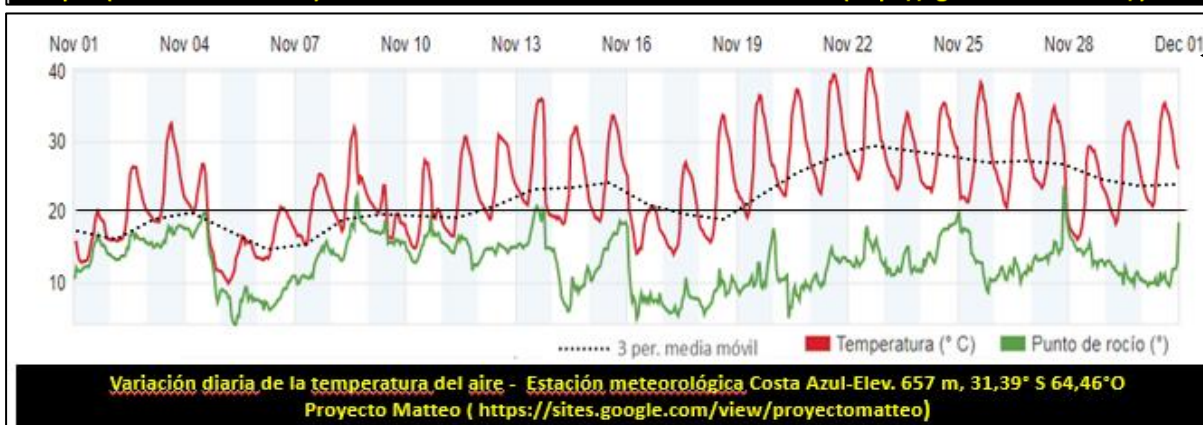
▶ **Serie temporal de temperatura del aire.** A partir del 18/11 las temperaturas máximas diarias, en general, superaron los 30° C. En la figura, junto a la variación diaria de temperatura se muestra la media correspondiente a tres días (media

móvil). Se ha detectado una asociación entre el aumento de la temperatura promedio del aire de los 3 días previos y el deterioro general en la calidad del agua del embalse. Esta media móvil a partir del 19/11, superó los 20°C de modo permanente.

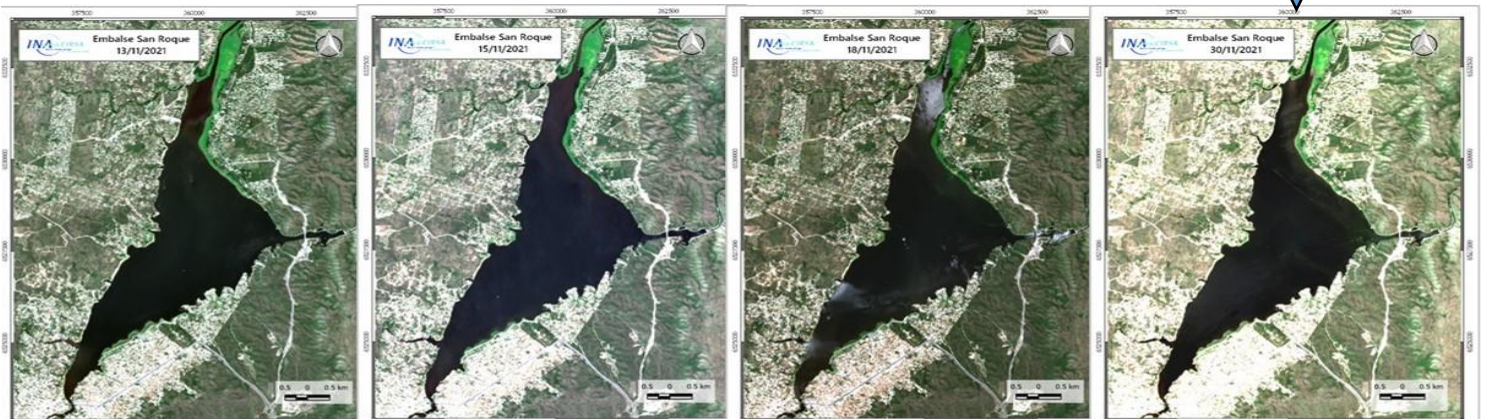
Imagen Sentinel 2 - 20JLL 13/11/2021 Imagen Sentinel 2 - 20JLL 15/11/2021 Imagen Sentinel 2 - 20JLL 18/11/2021 Imagen Sentinel 2 - 20JLL 30/11/2021
Fuente: y Agencia Espacial Europea (ESA). Cartografía y procesamiento en entorno SNAP y Q gis 3.4 (A. L. Ryzdewski)

La serie de **imágenes satelitales** detecta el desarrollo de floraciones de cianobacterias a partir del 18/11.

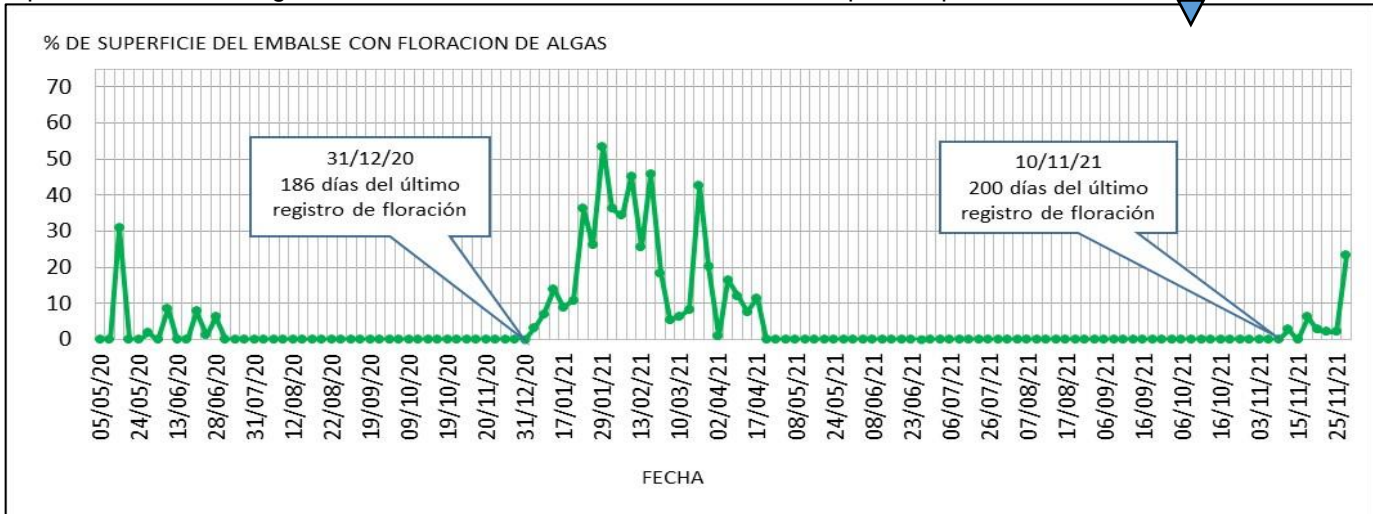
La figura muestra la serie temporal del porcentaje de **superficie afectada por floraciones** de mayo 2020 a noviembre 2021. A partir del 13/11 se registran floraciones de cianobacterias siendo el lapso del periodo sin floración final de 200 días.

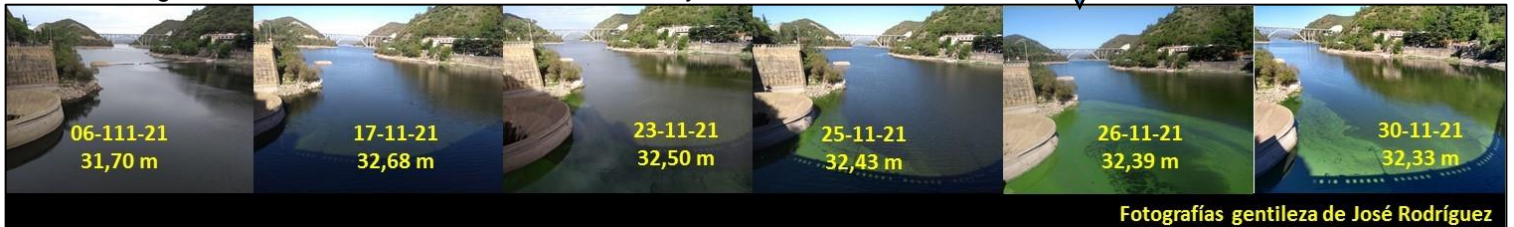
Las **fotografías diarias noviembre del área presa** a partir del 17/11, muestran presencia de algas en aumento. Durante este mes se ha registrado un valor mínimo de 31,60 m el 5/11 y máximo de 32,71 m el 15/11.

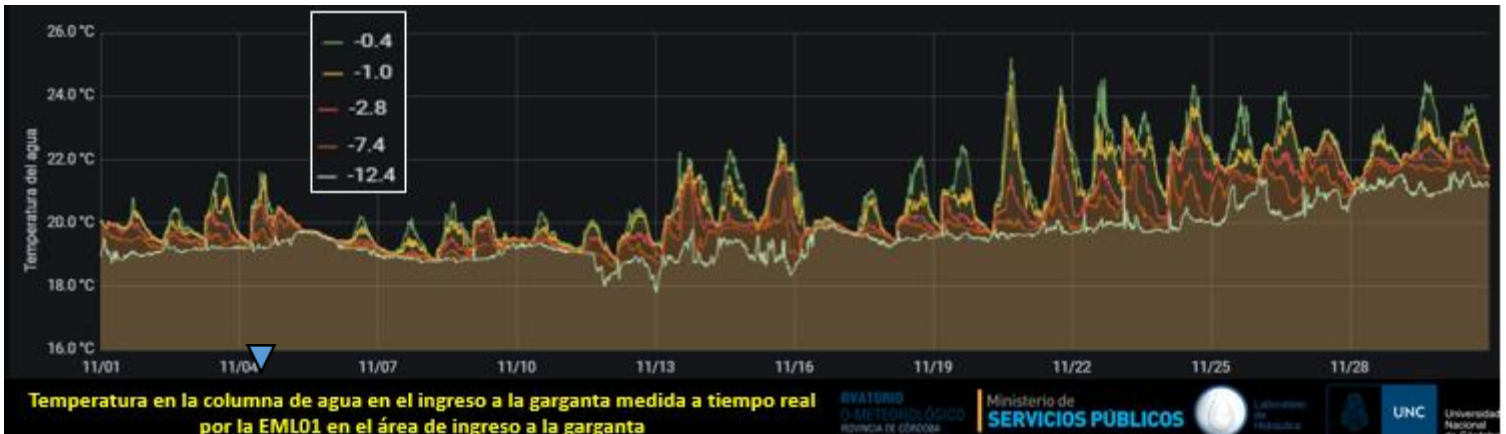
Temperatura del agua en el perfil: en el ingreso a la garganta, los registros de la **EML01** de, muestran al embalse en condición de mezcla, detectándose sólo una estratificación superficial lábil diaria en los primeros metros.
