## INFORME MENSUAL DE MONITOREO EMBALSE SAN ROQUE

MONITOREO Nº 326 Fecha: 12/12/23

Código: INA-CIRSA-IMSR 12-23.DOCX

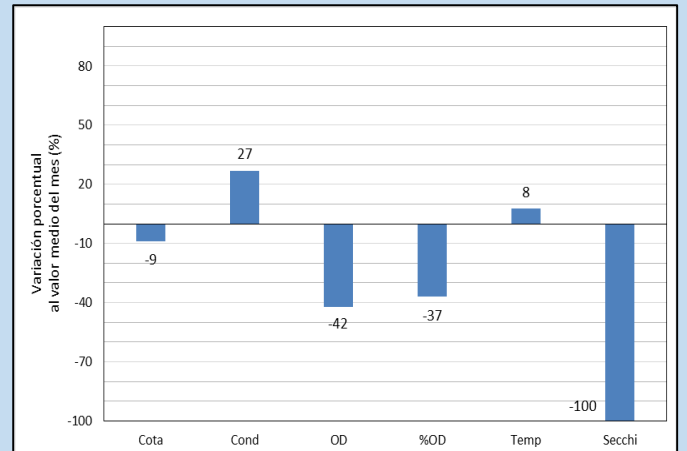
La figura muestra la desviación porcentual del valor observado en relación al valor medio de las variables medidas a campo para el mes de monitoreo de la serie de 20 años.

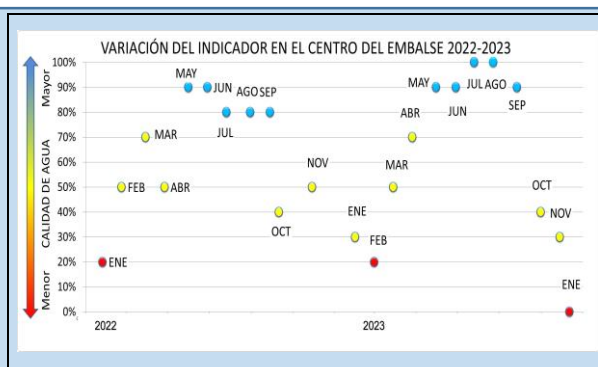
### INDICE DE CALIDAD EXPEDITIVO

El embalse se halla en condición de **mezcla** en C y P. La condición relativa para el centro, sitio de referencia del embalse en función del IEC<sub>SR</sub>, es "**Crítica**" dentro del contexto de **eutrofia** que presenta. Se muestra la serie temporal del IEC<sub>SR</sub> en el centro y en el mapa, su condición en diferentes sitios del embalse.

- NORMAL** Concentración de oxígeno en la columna de agua suficiente para la supervivencia de peces, transparencia cercanas al promedio, ausencia o presencia leve de olor o color en agua asociadas al desarrollo de algas. Riesgo de floraciones baja.
- REGULAR** Disminución de la concentración de oxígeno a mayor profundidad, valores por debajo de saturación en el fondo, transparencia por debajo de la media, moderada coloración y /u olor por presencia de algas. Riesgo de floraciones moderada.
- CRÍTICA** Concentración de oxígeno nula en el total o parte del perfil de la columna de agua, transparencia altamente reducida por turbiedad de algas, agua muy coloreada (marrón rojizo o verdeazulado) y presencia de olores intensos (tierra o pescado). Situación de floración, probables eventos de mortandad de peces.

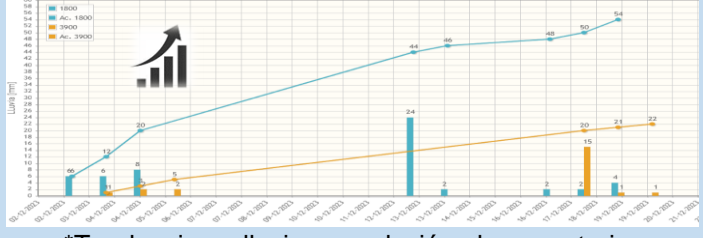
### SERIE TEMPORAL DE LLUVIAS

*Acumulado Diciembre (mm)	*Acumulado año hidrológico 2023jul-2024jun (mm)

<p>*Tendencia en lluvias en relación al mes anterior</p>
Río San Antonio	54	212	
Río Cosquín	22	78

**Estaciones pluviométricas del Sistema de Gestión de Alertas (SGA de INA-CIRSA)**  
 \*Datos preliminares sujetos a revisión. Est. 1800-El Cajón 31.44°S, 64.69°O) y Cosquín (Est. 3900-Las Junturas 31.20°S, 64.48°O.
