INFORME MENSUAL DE MONITOREO EMBALSE SAN ROQUE

MONITOREO N° 331 Fecha: 28/05/24

Código: INA-CIRSA-IMSR 5-24.DOCX4

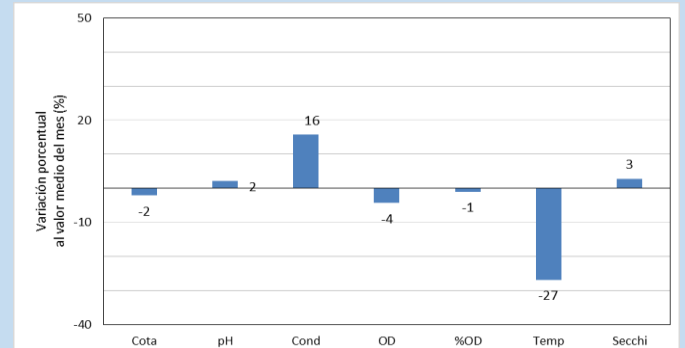
La figura muestra la desviación porcentual del valor observado en relación al valor medio de las variables medidas a campo para el mismo de la serie de 20 años.

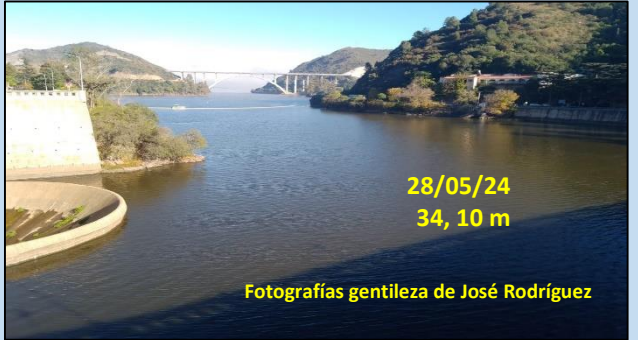
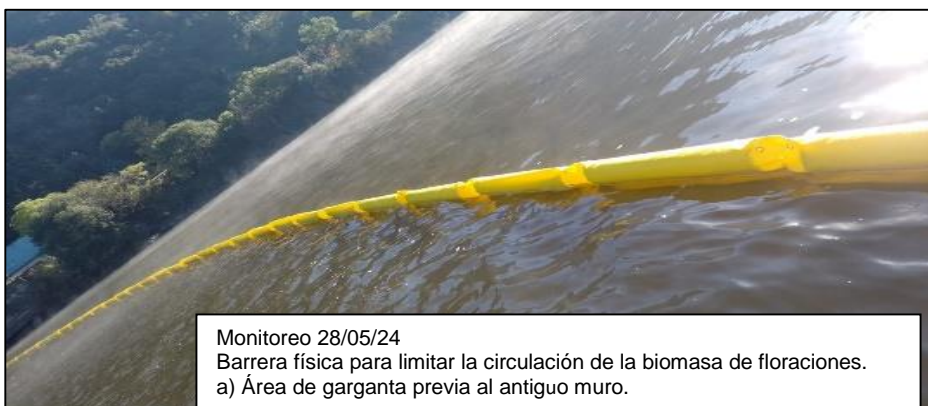
ÁREA PRESA (registros disponibles)

Nivel mínimo	31/05/24 34.06 m

<p>28/05/24 34, 10 m</p> <p>Fotografías gentileza de José Rodríguez</p>
Nivel máximo	02/05/24 34.56 m	
Días descarga vertedero Tendencia del nivel	0 Descenso	
Nº de registros con presencia de algas en el total	0/16
