INFORME MENSUAL DE MONITOREO EMBALSE SAN ROQUE

30 DE ABRIL 2020

Elaboró: AREA DE LIMNOLOGÍA APLICADA Y CALIDAD DE AGUAS
Actividad Permanente "Monitoreo del Embalse San Roque y Gestión de Información de Calidad de Aguas y Cianobacterias" - Contacto: laca-cirsa@ina.gov.ar

Código: INA-CIRSA-IMSR-04-20.DOCX9

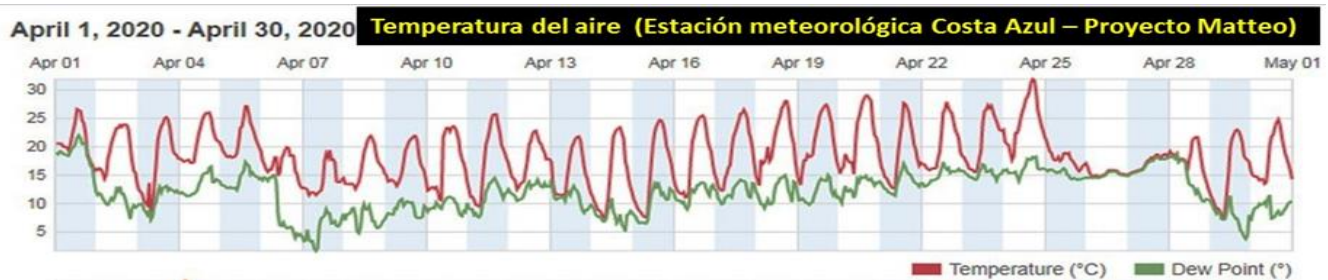
La serie temporal de temperatura del aire indica que la última semana de abril, desciende de modo significativo. Esta condición es transmitida gradualmente a la masa de agua, lo cual induce a una condición de mezcla, que se da comúnmente en otoño. El descenso de temperatura en el agua explica en parte, el cese de pulsos de floraciones de cianobacterias ocurridas en marzo e inicios de abril.

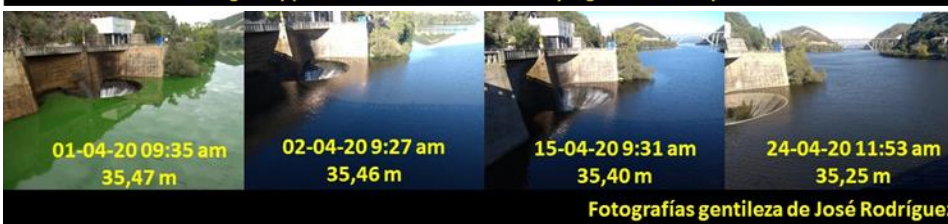
La fotografía del área de presa del 01-04, revela la presencia de cianobacterias en una alta densidad, las cuales, en correspondencia con un descenso de temperatura y evacuación por vertedero, no son visibles el día posterior (02-04-20). Posteriormente, no se registran en el área de presa situaciones de floración. El nivel del embalse se ha mantenido por encima del nivel de vertedero (35,3m) desde el inicio de abril hasta el 22-04, lo que ha conducido a la apertura de válvulas en varias ocasiones. Posteriormente el nivel de embalse se mantuvo por debajo de los 35,3 m.

A partir de la información analizada y por los antecedentes del embalse, se puede inferir que los pulsos de floraciones de cianobacterias han disminuido como consecuencia del descenso de temperatura y precipitaciones inusuales acaecidas en otoño.
