## INFORME MENSUAL DE MONITOREO EMBALSE SAN ROQUE

### 09 DE JULIO 2021

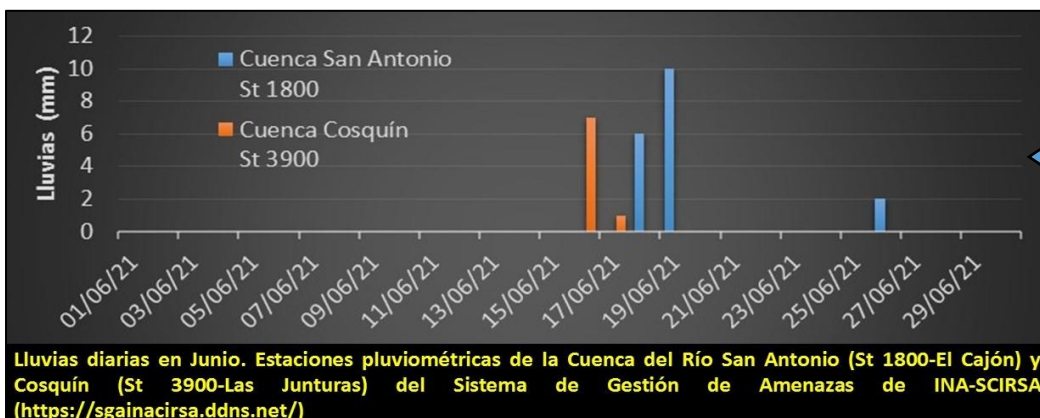
**Serie temporal de lluvias.** El nivel del embalse comienza a descender producto de las menores lluvias acaecidas en la cuenca. La figura muestra la lluvia diaria, de dos estaciones de referencia, en las principales cuencas del embalse (total acumulado: San Antonio, 18 mm y Cosquín, 8 mm).

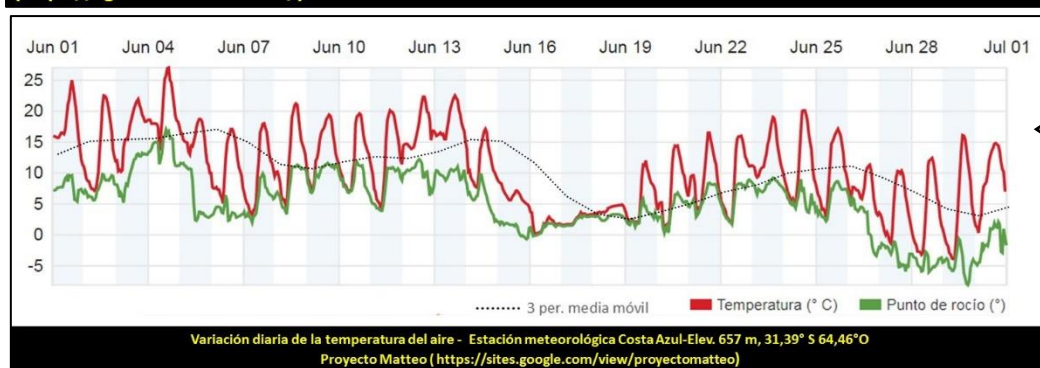
**Serie temporal de temperatura del aire.** Durante el mes de junio la serie de temperaturas diarias del aire rara vez superan los 25°C. En la figura, junto a la variación diaria de temperatura se muestra la media correspondiente a tres días (media móvil). Se ha observado una asociación entre el aumento de la temperatura promedio del aire de los 3 días previos y el deterioro general en la calidad del agua del embalse. Durante el mes de junio la media móvil no supera los 20 °C.

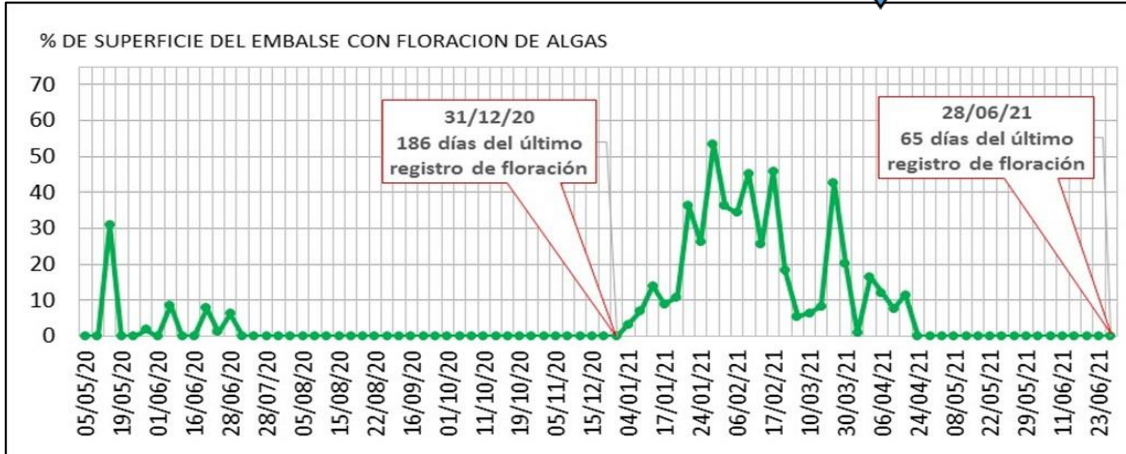
La figura muestra la serie temporal del porcentaje de superficie afectada por floraciones de mayo 2020 a junio 2021. Las imágenes satelitales aptas (7 sin nubes ni viento) durante el mes de junio no registran eventos de floraciones en la superficie del embalse. Al día 28/6 los días contabilizados sin floraciones son 65.

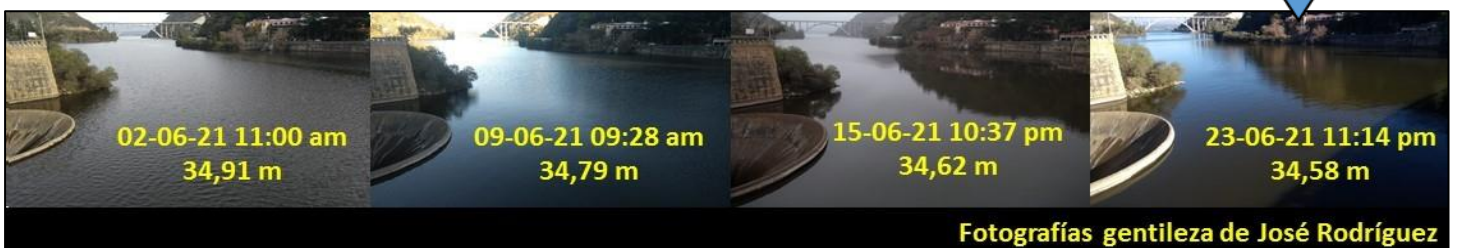
**Fotografías diarias del mes de junio del área presa.** En el mes de junio no se observaron floraciones en el área de presa. El nivel estuvo por debajo de vertedero. Se observa un descenso gradual del nivel siendo el mínimo registrado de 34,58 m el 23/06.

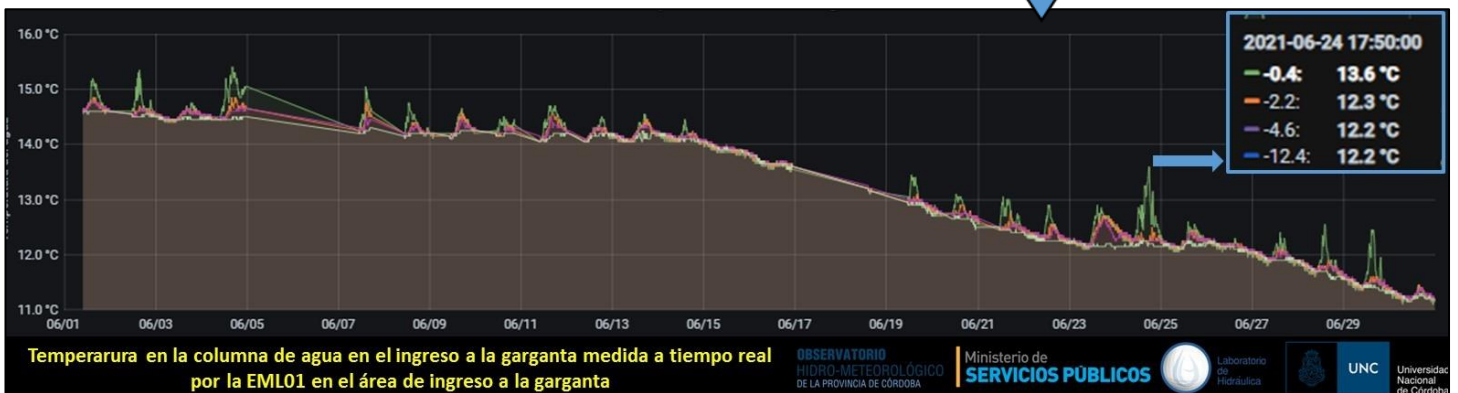
Los registros de la **EML01**, muestran que la columna de agua durante el mes de junio se mantuvo mezclada con una estratificación superficial lábil diaria en los primeros metros (e.g. 24/06/21). Se observó también un descenso gradual y marcado de temperatura (de 15 a 11 °C).

Temperatura en la columna de agua en el ingreso a la garganta medida a tiempo real por la EML01 en el área de ingreso a la garganta

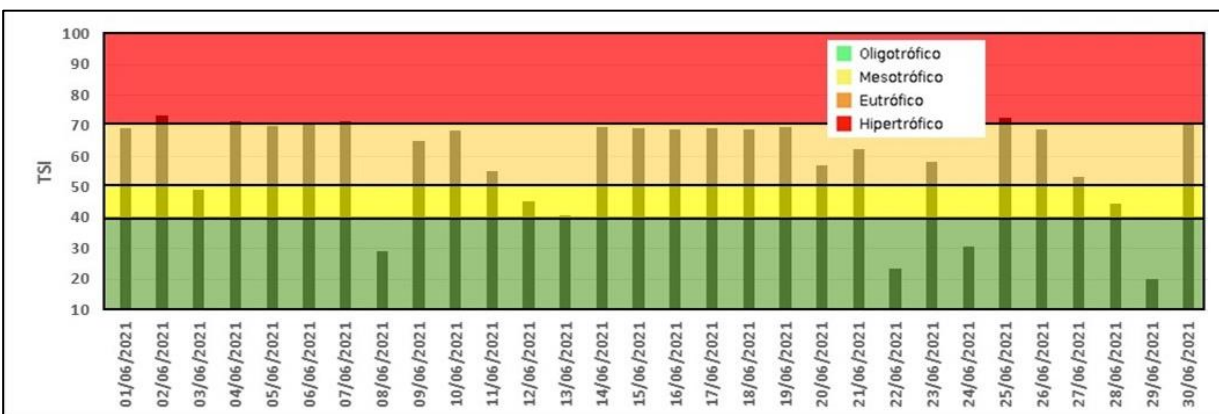
El **Índice de Estado Trófico (TSI)** estimado de modo diario por CONAE, para el sitio centro del embalse San Roque, muestra para el mes de junio al embalse, un 20 % hipereutrófico (6 días), 53% eutrófico (16 días), 13% mesotrófico (4 días) y 13% oligotrófico (4 días).

Variación diaria del Índice de Estado Trófico en el centro del embalse San Roque- (sd=sin datos)  
 Valores obtenidos por CONAE/SSRH Pcia de Cba (<http://aplicaciones.ig.conae.gov.ar:8080/visor2/>)
