INFORME MENSUAL DE MONITOREO EMBALSE SAN ROQUE

31 DE SEPTIEMBRE 2021

Elaboró: AREA DE LIMNOLOGÍA APLICADA Y CALIDAD DE AGUAS Consultas: laca-cirsa@ina.gov.ar Actividad Permanente "Monitoreo del Embalse San Roque y Gestión de Información de Calidad de Aguas y Cianobacterias"	Código:	INA-CIRSA-IMSR-08-21.DOCX9	
	Emisión:	Miércoles 08 de septiembre del 2021	
	Revisión:	01	Página 3 de 3
INA-CIRSA, Instituto Nacional del Agua – Subgerencia Centro de la Región Semiárida Sede CBA: Av. Ambrosio Olmos N° 1142 - 1er. Piso (X5000JGT) Córdoba Capital 54 351 4682782 cirsa@ina.gov.ar

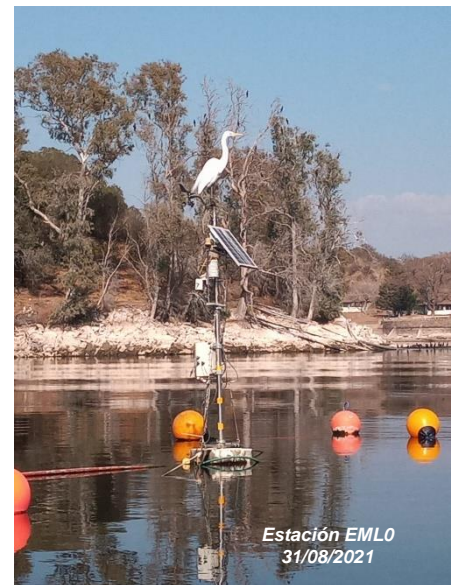
Estación EML0
31/08/2021

En el centro, ingreso a la garganta y presa, la temperatura del agua a nivel subsuperficial está entre 14°C y 13,5 °C, y presenta un leve descenso gradual hasta el fondo (17m) en el centro, en ingreso a la garganta (15m) y presa (31m). En las desembocaduras las temperaturas subsuperficiales son mayores entre 17,4 a 15,3 °C.

a **concentración de oxígeno** superficial en el área del centro, presa e ingreso a la garganta, se halla sobresaturado en tanto en la presa a partir de los 17 m está subsaturado llegando a 4,5 mg/L en el fondo. En las desembocaduras de los ríos, se observa una condición de sobresaturación en toda la columna, excepto en Los Chorrillos, en donde se registra sobresaturación en superficie y subsaturación en el fondo.

Los datos del perfil de temperatura indican que embalse no se halla estratificado. Se detecta sobresaturación en la columna de agua de la mayor parte del embalse, sin llegar a valores críticos. La sobresaturación en algunos sectores se debe al aporte de oxígeno de la fotosíntesis de las microalgas. Se considera que el embalse, si bien presenta algas visibles, no se halla en un estado de floración. La condición del embalse en función del IECSR, ha sido clasificada como **“Normal”** acorde al contexto de eutrofia que presenta.

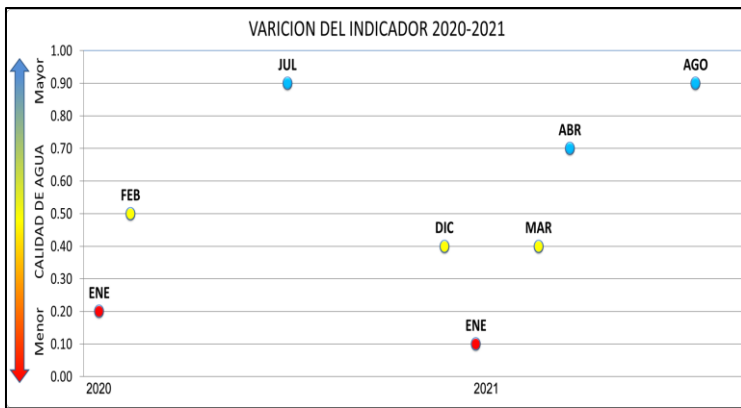
- **NORMAL** Concentración de oxígeno en la columna de agua suficiente para la supervivencia de peces, transparencia cercanas al promedio, ausencia o presencia leve de olor o color en agua asociadas al desarrollo de algas. Riesgo de floraciones baja.
- **REGULAR** Disminución de la concentración de oxígeno a mayor profundidad, valores por debajo de saturación en el fondo, transparencia por debajo de la media, moderada coloración y /u olor por presencia de algas. Riesgo de floraciones moderada.
- **CRÍTICA** Concentración de oxígeno nula en el total o parte del perfil de la columna de agua, transparencia altamente reducida por turbiedad de algas, agua muy coloreada (marrón rojizo o verdeazulado) y presencia de olores intensos (tierra o pescado). Situación de floración, probables eventos de mortandad de peces.

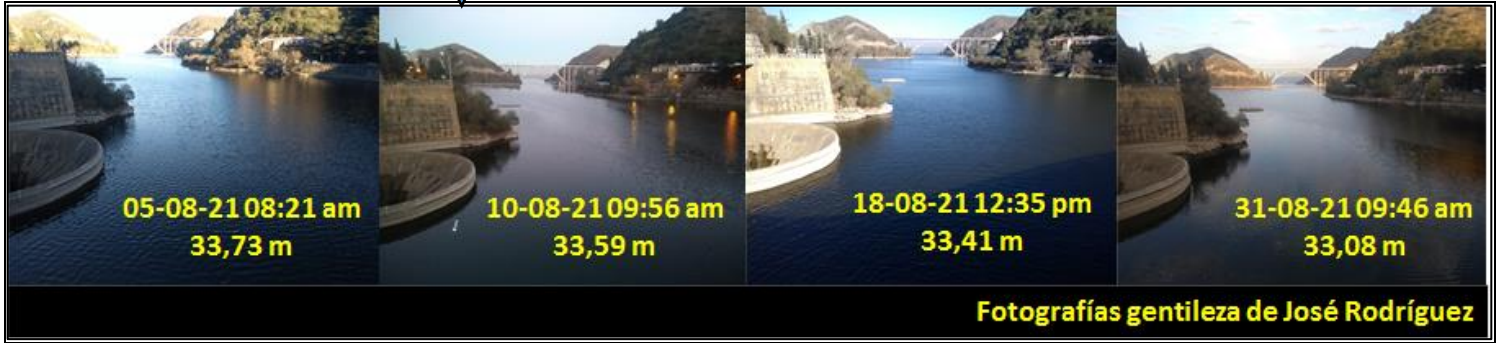
Las **fotografías diarias del mes de abril del área presa** no muestran presencia de algas. Durante este mes se ha registrado un valor mínimo de 33,08 m el 31/08. ▽

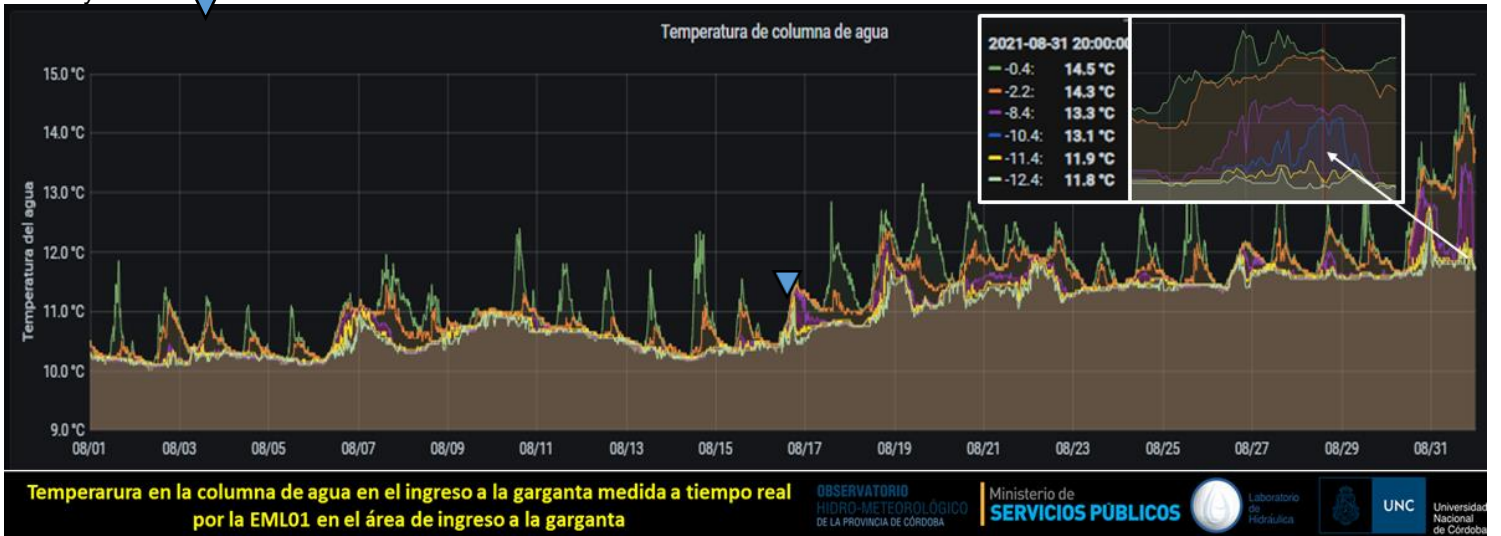
Los registros de la **EML01 de temperatura del agua en el perfil**, muestran al embalse mayormente en condición de mezcla, detectándose una estratificación superficial lábil diaria en los primeros metros y una estratificación más profunda el 31/08 entre los 10 y 11 m. ▽
