INFORME MENSUAL DE MONITOREO EMBALSE SAN ROQUE

30 DE SEPTIEMBRE 2021

<p>Elaboró: AREA DE LIMNOLOGÍA APLICADA Y CALIDAD DE AGUAS Consultas: laca-cirsa@ina.gov.ar Actividad Permanente "Monitoreo del Embalse San Roque y Gestión de Información de Calidad de Aguas y Cianobacterias"</p>	Código: INA-CIRSA-IMSR-09-21.DOCX9	
	Emisión: Miércoles 06 de octubre del 2021	
	Revisión: 01	Página 2 de 3
<p>INA-CIRSA, Instituto Nacional del Agua – Subgerencia Centro de la Región Semiárida Sede CBA: Av. Ambrosio Olmos N° 1142 - 1er. Piso (X5000JGT) Córdoba Capital 54 351 4682782 cirsa@ina.gov.ar</p>

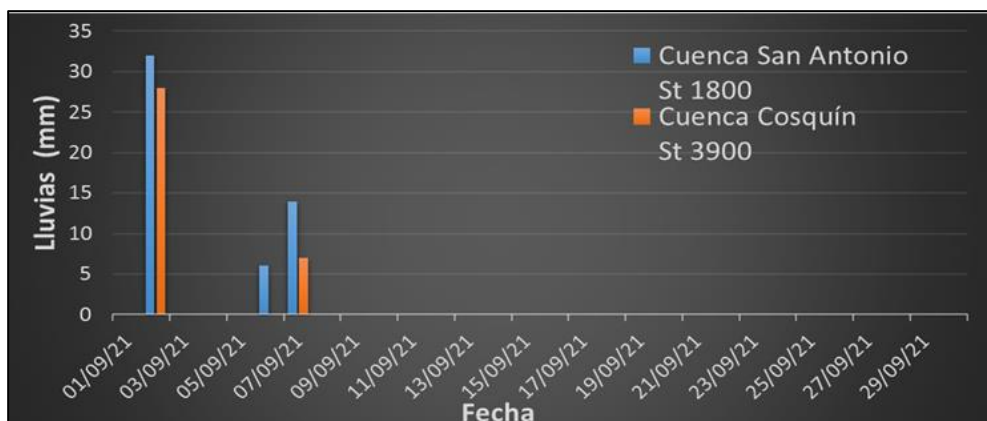
Lluvias diarias en Junio. Estaciones pluviométricas de la Cuenca del Río San Antonio (St 1800-El Cajón) y Cosquín (St 3900-Las Junturas) del Sistema de Gestión de Amenazas de INA-SCIRSA (<https://sgainacirsa.ddns.net/>)

◀ **Serie temporal de lluvias:** se registran lluvias en el mes de septiembre para las estaciones de referencia, en las principales cuencas del embalse. La precipitación acumulada del mes es de 52 mm (San Antonio) y 35 mm (Cosquín).

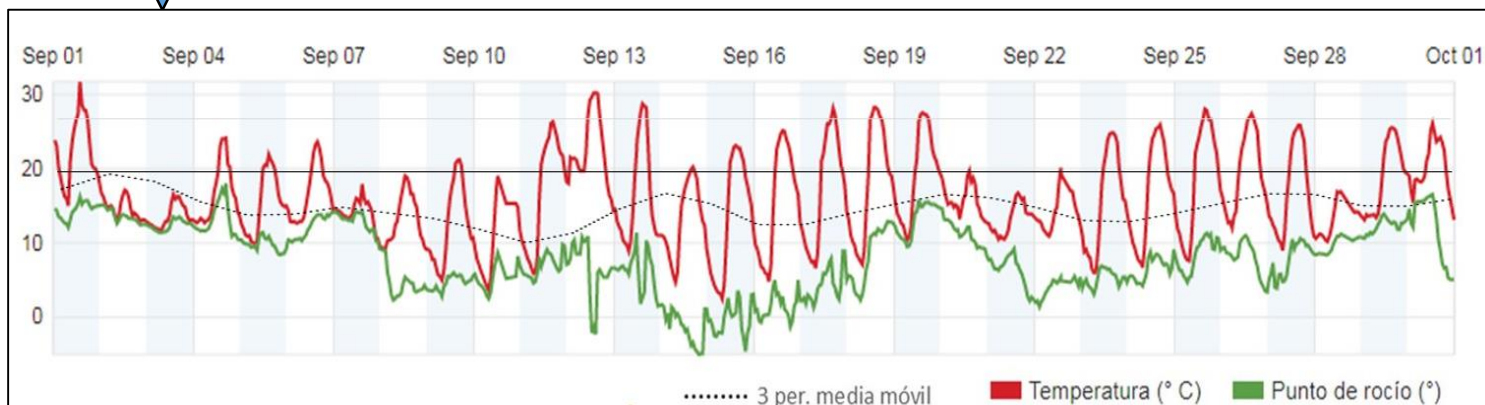
Serie temporal de temperatura del aire. Se observa que las temperaturas máximas durante el día, superaron en 2 ocasiones los 30°C, en tanto las mínimas en 6 ocasiones fueron inferiores a 5°C. En la figura, junto a la variación diaria de temperatura se muestra la media correspondiente a tres días (media

móvil). Se ha observado una asociación entre el aumento de la temperatura promedio del aire de los 3 días previos y el deterioro general en la calidad del agua del embalse. Esta media móvil en el mes de septiembre, se aproxima, pero no supera los 20°C. ▼

Variación diaria de la temperatura del aire - Estación meteorológica Costa Azul-Elev. 657 m, 31,39°S 64,46°O Proyecto Matteo (<https://sites.google.com/view/proyectomatteo>)

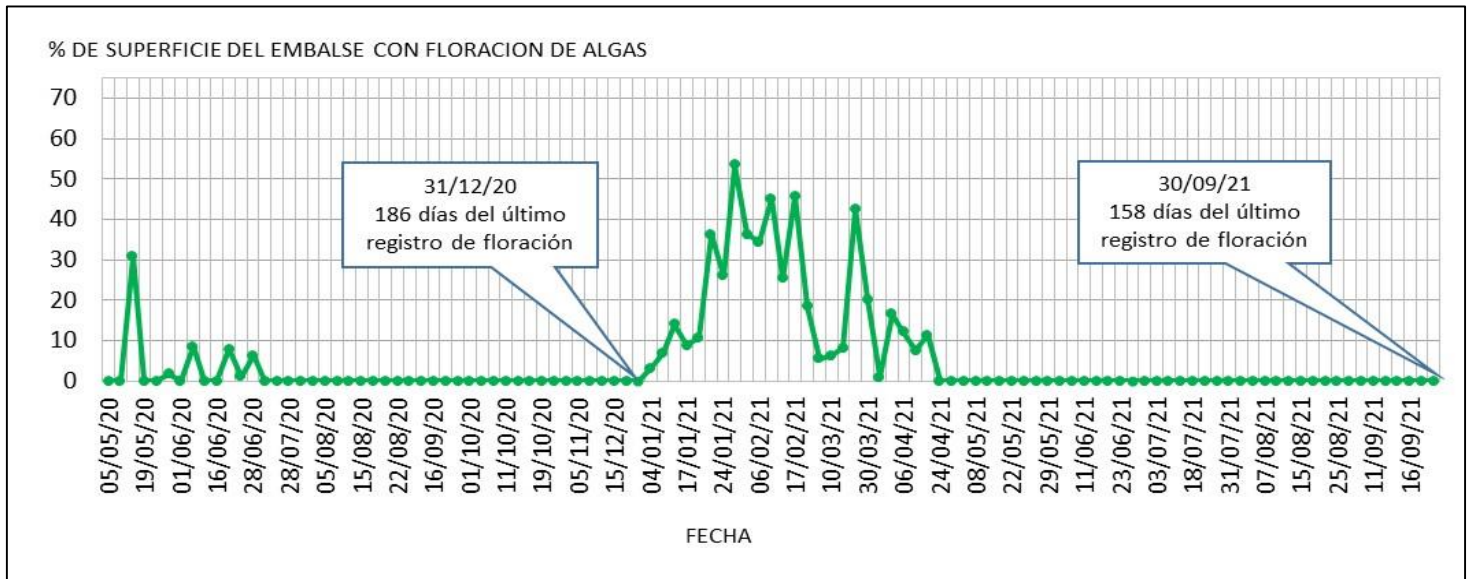
La figura muestra la serie temporal del porcentaje de superficie afectada por floraciones de mayo 2020 a septiembre 2021. En el mes de septiembre no se registran floraciones y el lapso de la última detectada es de 158 días. ▼

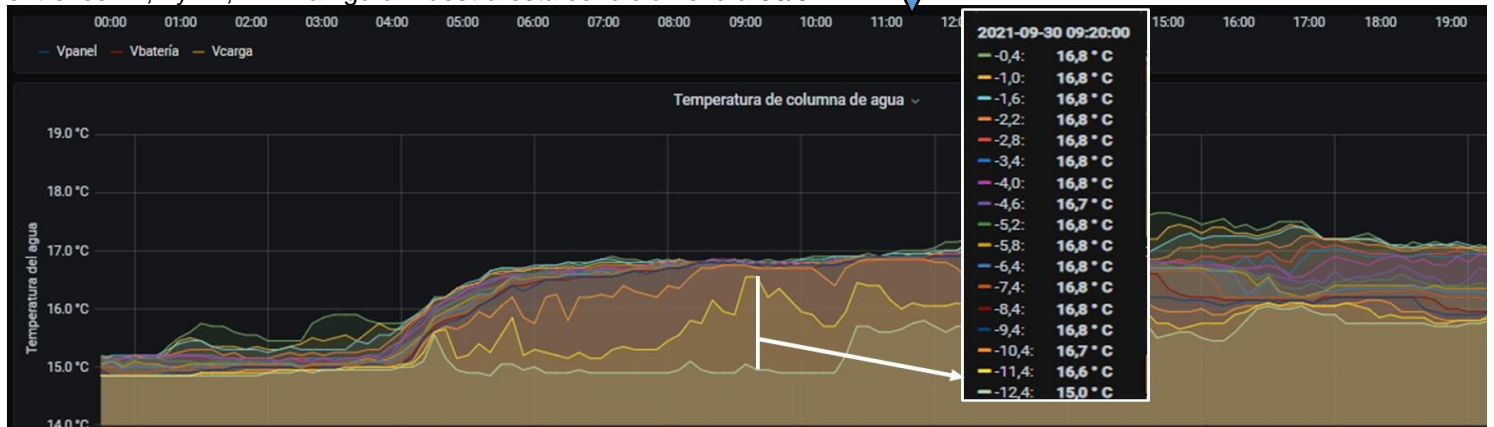
Los registros de la **EML01 de temperatura del agua en el perfil**, muestran al embalse mayormente en condición de mezcla, detectándose una estratificación superficial lábil diaria en los primeros metros y una estratificación más profunda el 28 y 30/09 entre los 11,4 y 12,4 m. La figura muestra esta condición el día 30/9. ▼

Temperatura en la columna de agua en el ingreso a la garganta medida a tiempo real por la EML01 en el área de ingreso a la garganta 30/09/2021

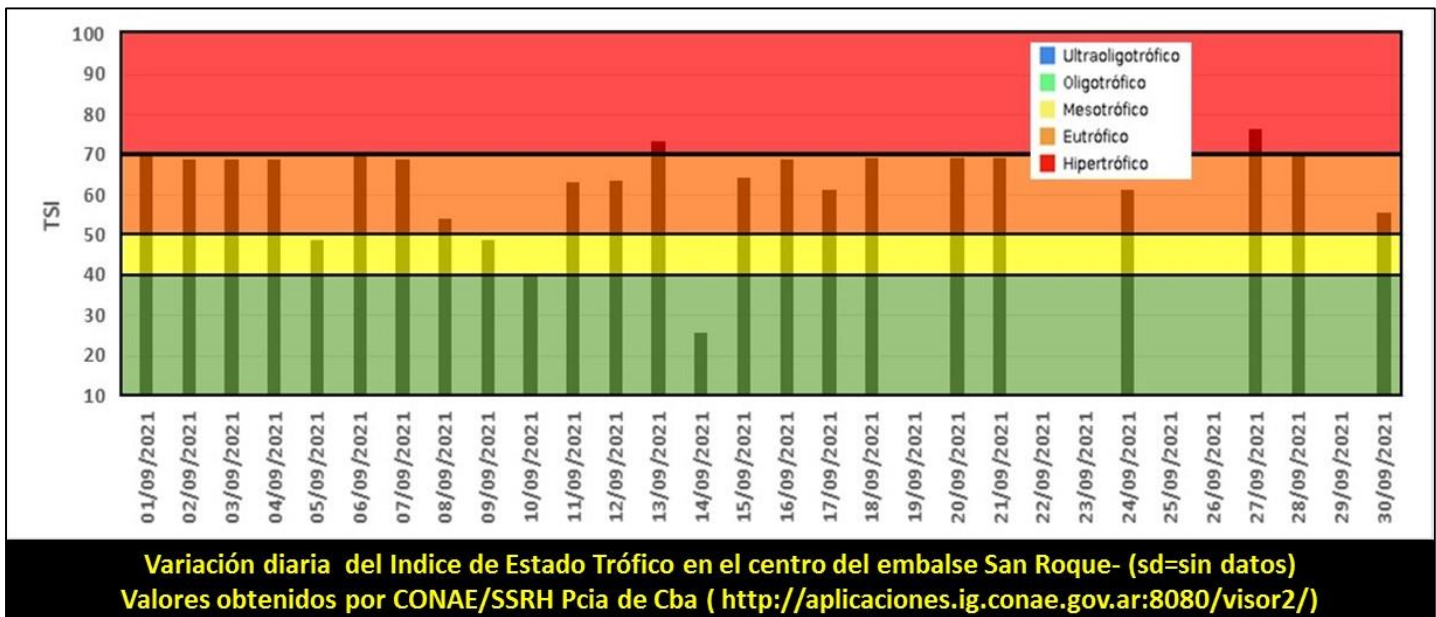
El **Índice de Estado Trófico (TSI)** estimado de modo diario por CONAE, para el sitio centro del embalse San Roque, muestra una alta frecuencia de la condición eutrófica (63%, 15 días) y hipereutrófica (21%, 5 días) y sólo 2 días de mesotrofia y oligotrofia (8%) respectivamente. ▼
