INFORME MENSUAL DE MONITOREO EMBALSE SAN ROQUE

NOVIEMBRE 2020

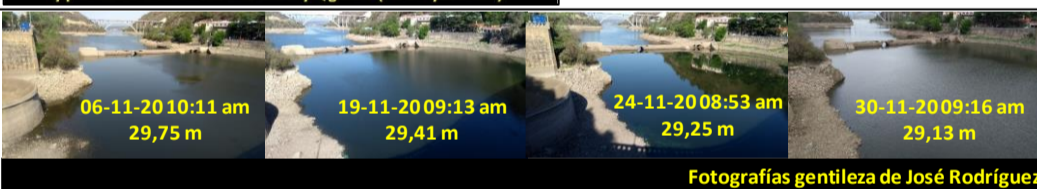
Las fotografías del área de presa del 19 y 24/11 muestran presencia de algas (cianobacterias)

en las orillas. Durante este mes no se han registrado todavía lluvias significativas que impliquen un aumento en los ingresos de agua al embalse por lo que el nivel del embalse continúa descendiendo gradualmente de 29,91 m a 29,13 m.

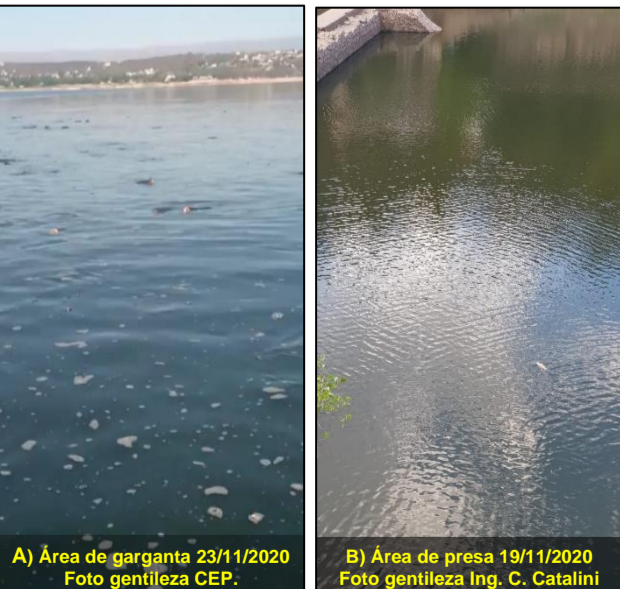
En el último período visitantes ocasionales al embalse registraron boqueando en superficie (A) y algunos especímenes muertos (B).

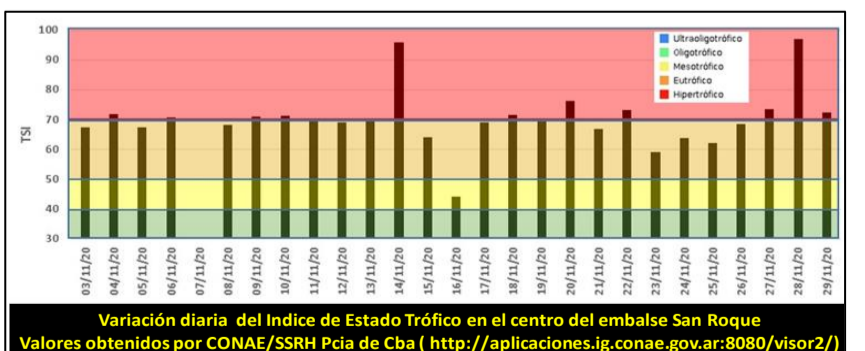
El Índice de Estado Trófico (TSI) para el centro del embalse San Roque estimado de modo diario por CONAE, muestra una alta frecuencia de la condición eutrófica (53%, 14 días) e hipereutrófica (42%, 11 días).
