## INFORME MENSUAL DE MONITOREO EMBALSE SAN ROQUE

### 15 DE DICIEMBRE 2020

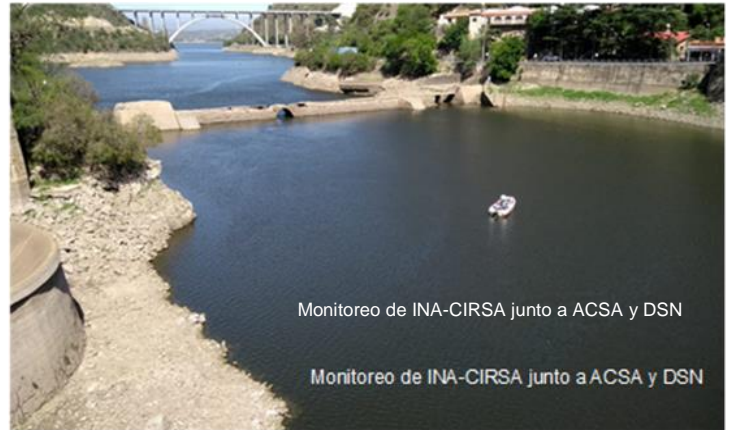
La **cota** del lago es de 29,28 m.

Se observa funcionamiento de los difusores en el sector de ingreso a garganta. No se observa apertura de válvulas.
