## **INFORME FINAL**

**ESTUDIO GEO-HIDROLÓGICO DEL RÍO GUANUSACATE EN  
SU PASO POR EL ÁREA URBANA DE JESÚS MARÍA**

**Córdoba, DICIEMBRE 2017**

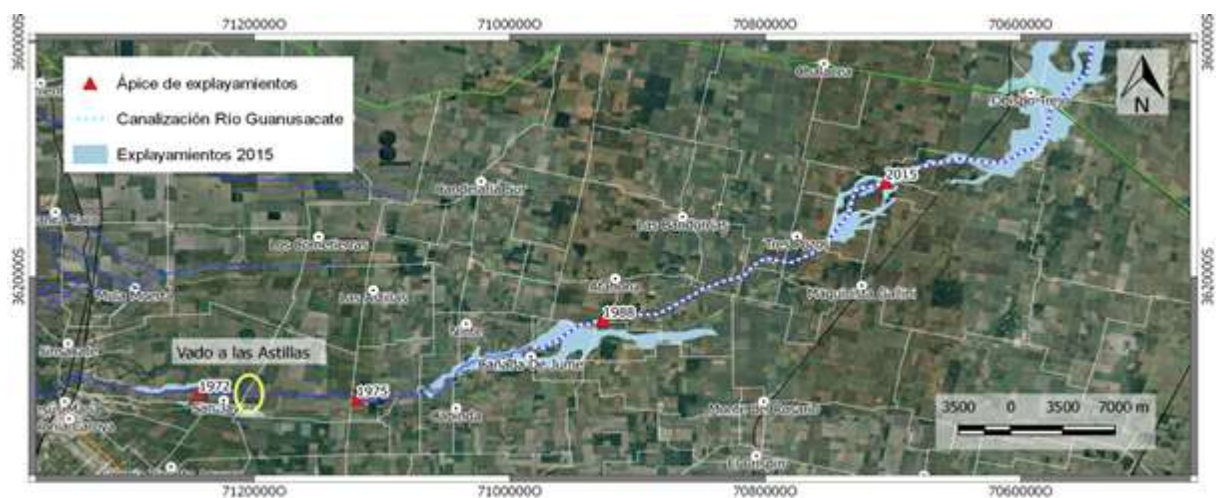
**Figura IV.3. Tendencia evolutiva. Arriba: consolidación del cauce en vado a las astillas. Abajo: Avance de los derrames en dirección Este (1972-2015).**

Posteriormente en el año 1988 el ápice de explayamientos y la consolidación del cauce avanzó 35 km., afectando por inundación a la localidad de Maquinista Gallini. Por los desbordes y colmatación de áreas productivas aledañas ocurridos en 1992 y 1993 fue canalizado hasta la Laguna Mar Chiquita en el año 1994. Obra que generó un cambio en la hidrodinámica manifiesto en un traslado progresivo de los puntos de avulsión /infiltración en las inmediaciones de la localidad de Obispo Trejo (fig. 3). Desde entonces, los eventos de mayor envergadura ocurrieron en los años 2000, 2010, 2013, 2014, y 2015, en todos estos casos la localidad de Obispo Trejo y entorno próximo se vio afectado.

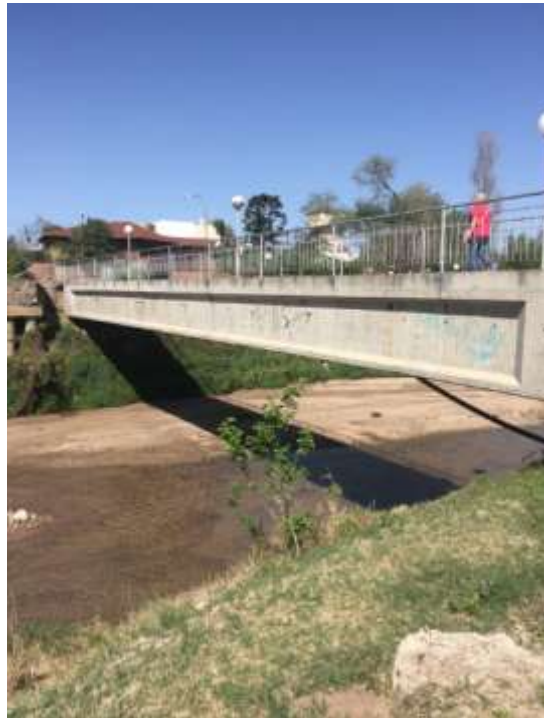
**Figura V.2.** Fotografía de la pasarela próximo a la calle José Estrada.

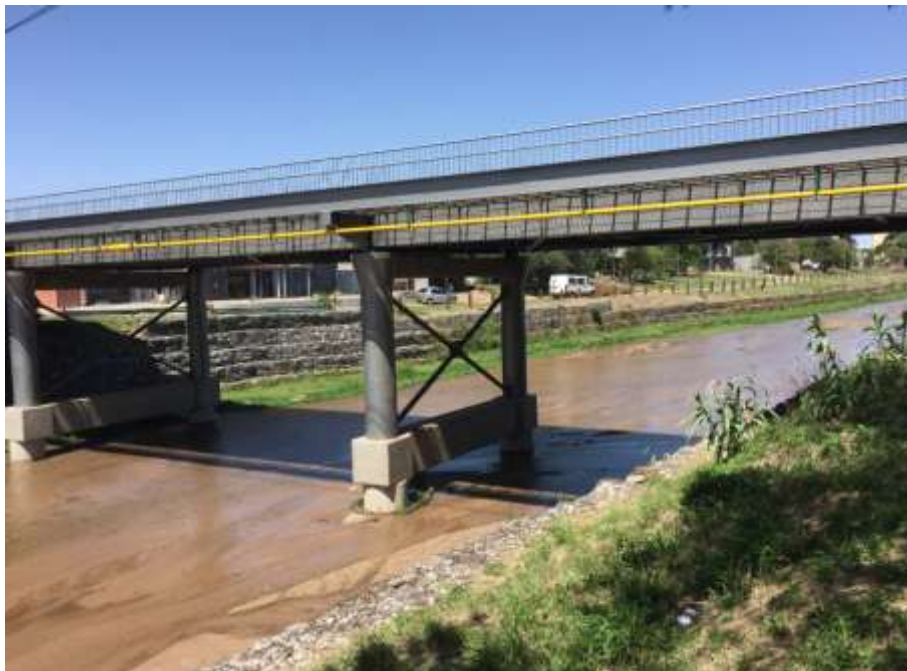
**Figura V.3.** Fotografía del puente de la calle Cleto Peña, ubicación de los gaviones.

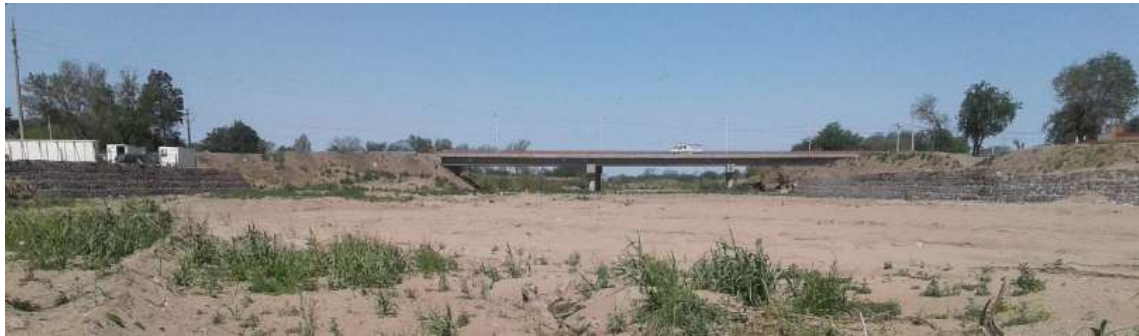
**Figura V.4. Fotografía del puente de la Ruta Nacional 9.**

De manera análoga, se muestran estas estructuras ingresadas en el modelo 1D. Además se consideraron zonas inefectivas de flujo aguas arriba y aguas abajo de cada puente, estas áreas permiten representar los efectos de contracción y expansión que se generan en dichas estructuras permitiendo considerar las zonas de recirculación de flujo.

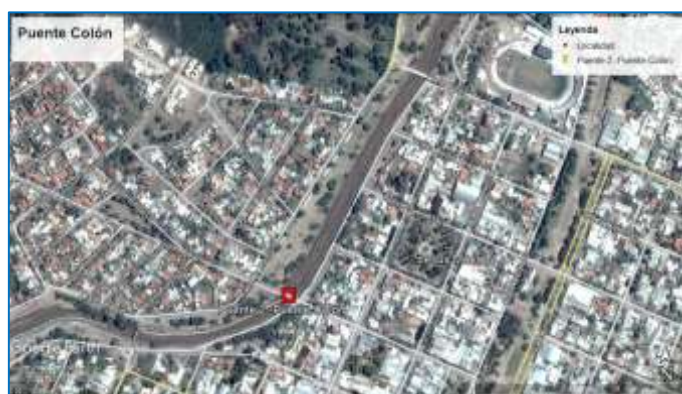
**Figura V.11.** Ubicación de la secciones de medición en la que se implementa la técnica LSPIV.

El video analizado fue registrado aguas abajo del puente Colón el 3 de marzo del 2015, no precisándose el horario del mismo y si bien no hay registro de si fue en condiciones de crecida o bajante, la resaca observada en la imágenes podría ser un indicio de estar ubicados en la curva de recesión del hidrograma de la crecida respectiva. (Figura V.11.)

Del tiempo total de filmación, solo 14 segundos del video fueron útiles para la aplicación de la técnica, siendo recomendable tener videos de al menos 30 segundos de duración para disminuir la incertidumbre en la estimación de las velocidades.

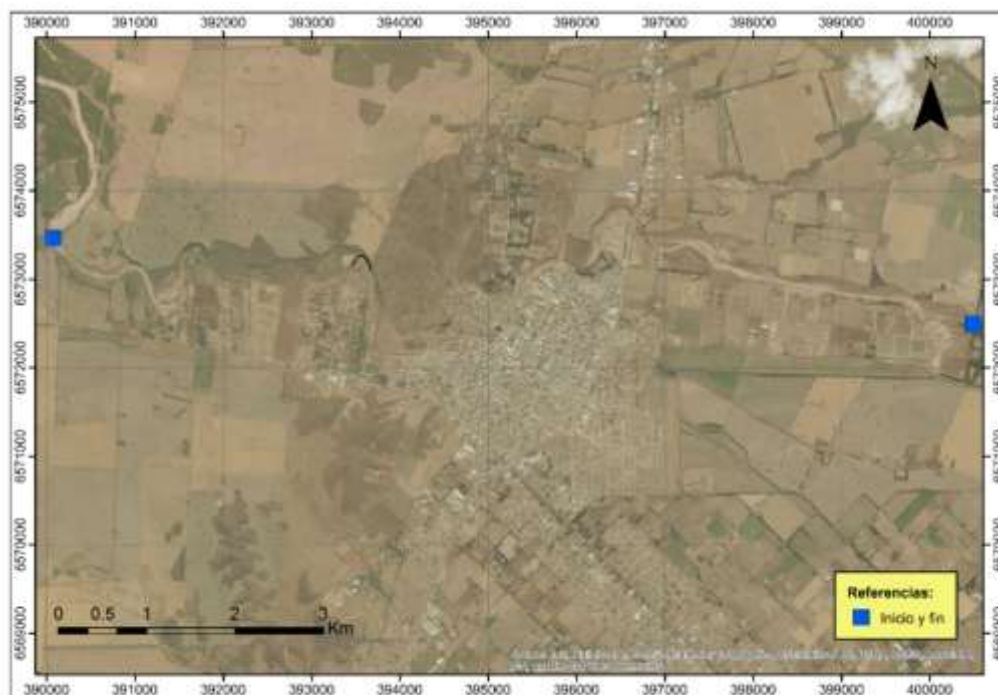
**Figura V.20. Ubicación del área de estudio.**

La modelación bidimensional (2D) realizada para el tramo del río que va desde su nacimiento (confluencia de los ríos Ascochinga y Santa Catalina), su paso por la localidad de Jesús María, hasta aguas debajo de la planta de cloacas de dicha localidad (ver Figura V.20). Su función fue obtener los niveles y velocidades medias en la sección en dicha zona. Las limitaciones actuales del modelado 2D en HEC-RAS son:

- Falta de flexibilidad para la inclusión de estructuras hidráulicas internas al área de estudio
- No es posible modelar procesos de erosión/sedimentación en el área de estudio.
- No es posible modelar procesos de transporte de contaminantes en el área de estudio.
- No es posible conectar estaciones de bombeo directamente a celdas del área de estudio.
- No es posible modelar puentes dentro del área de estudio.

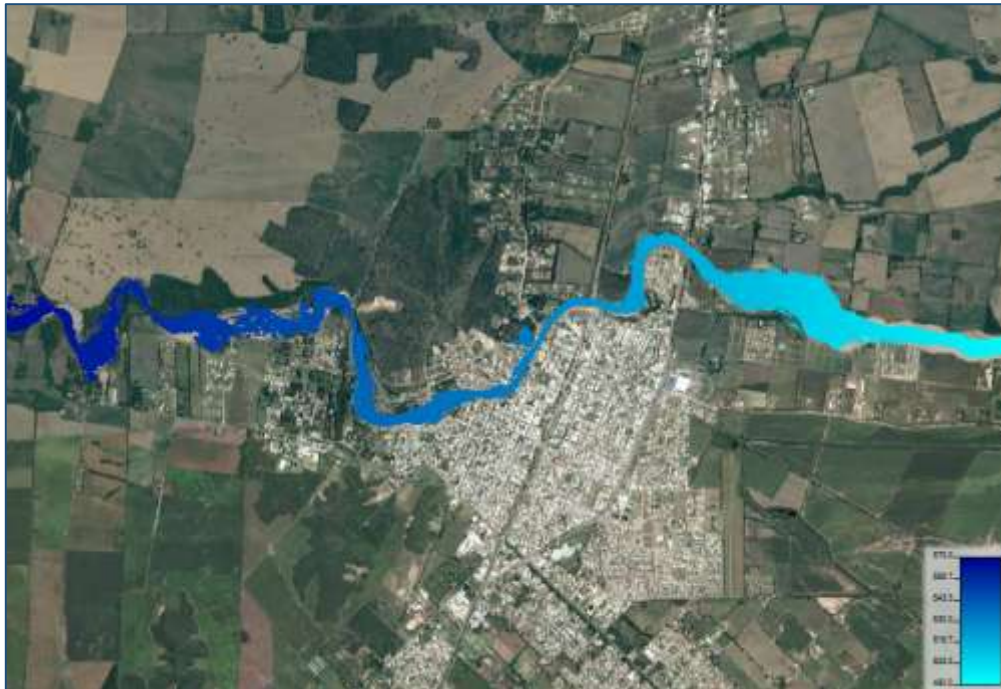
Figura V.25. Elevación máxima de la superficie de agua correspondiente a la simulación del caudal asociado a T=5 años

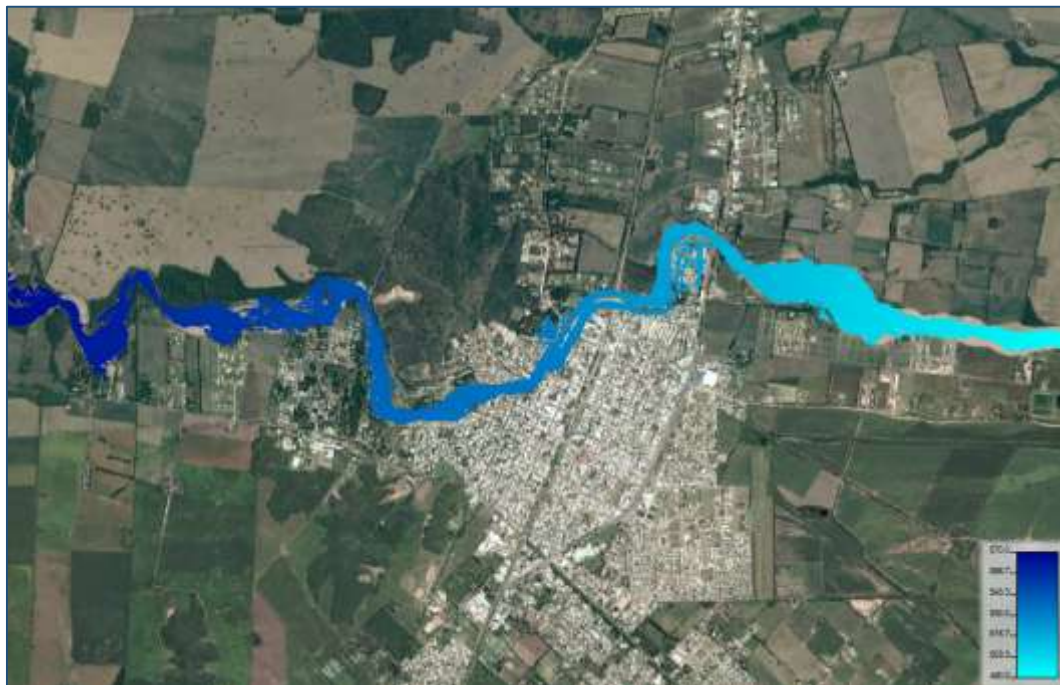
**Figura V.27. Elevación máxima de la superficie de agua correspondiente a la simulación del caudal asociado a T= 10 años**

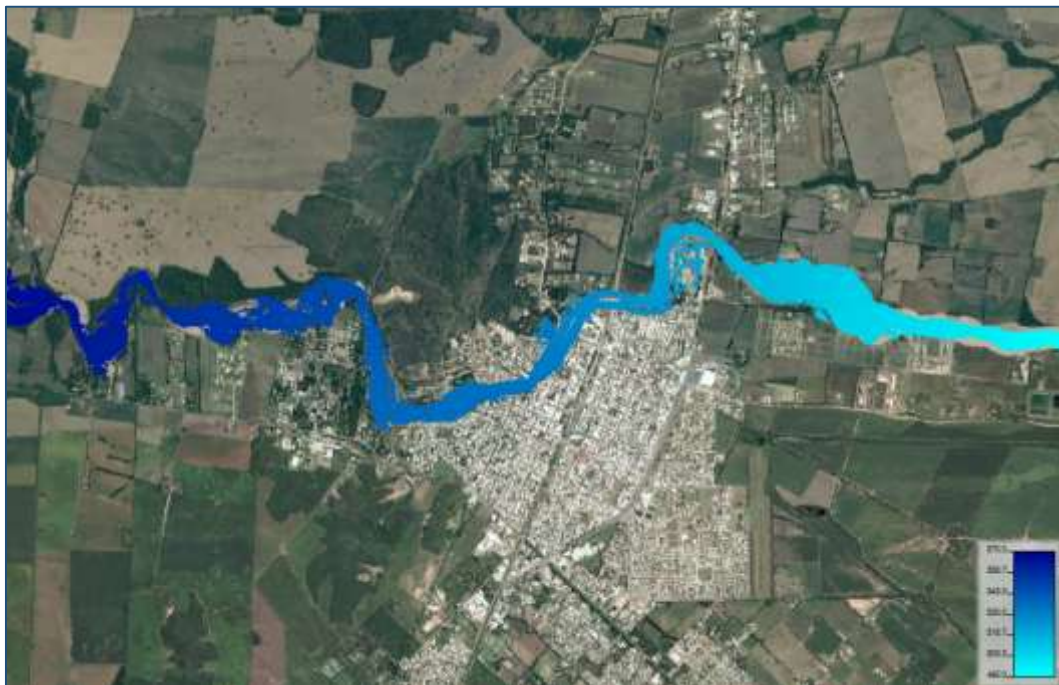
**Figura V.29. Elevación máxima de la superficie de agua correspondiente a la simulación del caudal asociado a T= 25 años**

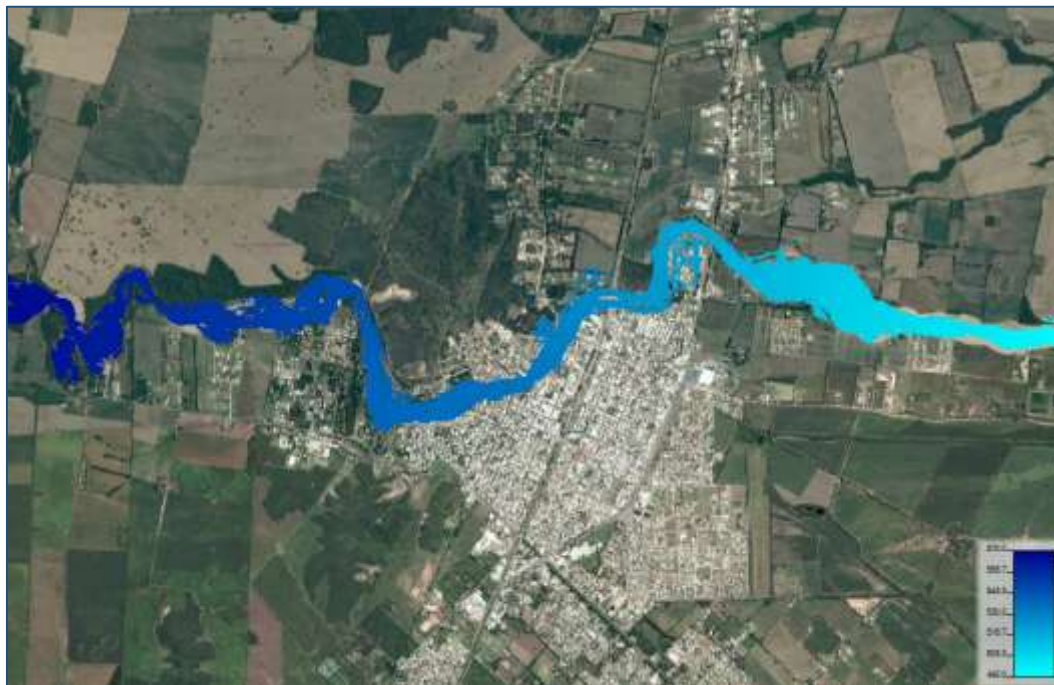
**Figura V.31. Elevación máxima de la superficie de agua correspondiente a la simulación del caudal asociado a T=50 años**

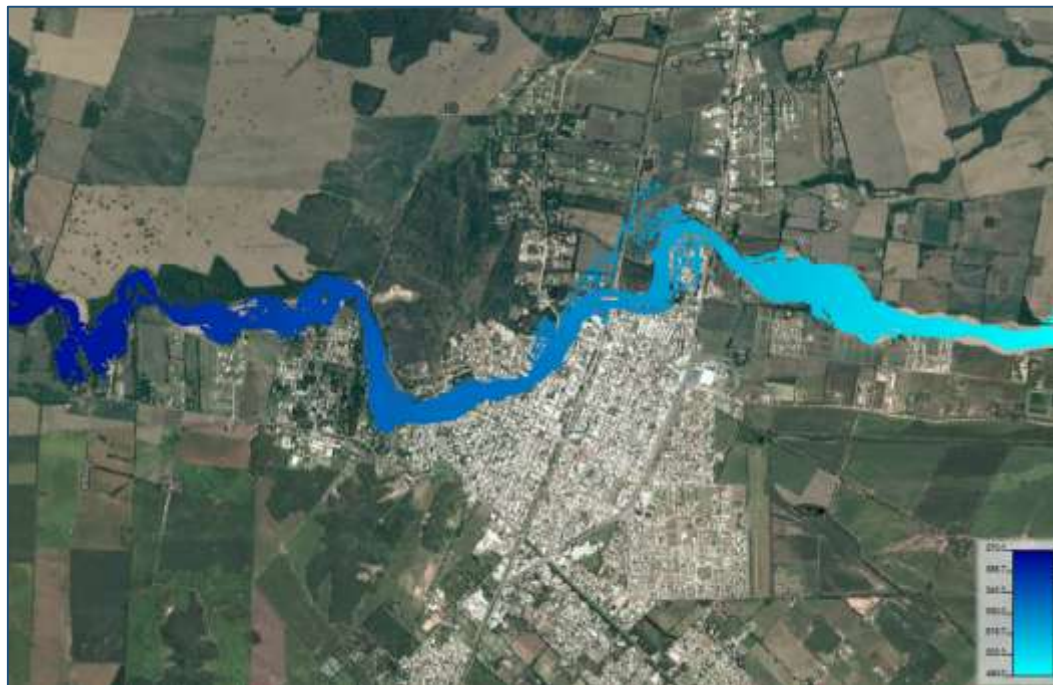
Figura V.33. Elevación máxima de la superficie de agua correspondiente a la simulación del caudal asociado a T= 100 años

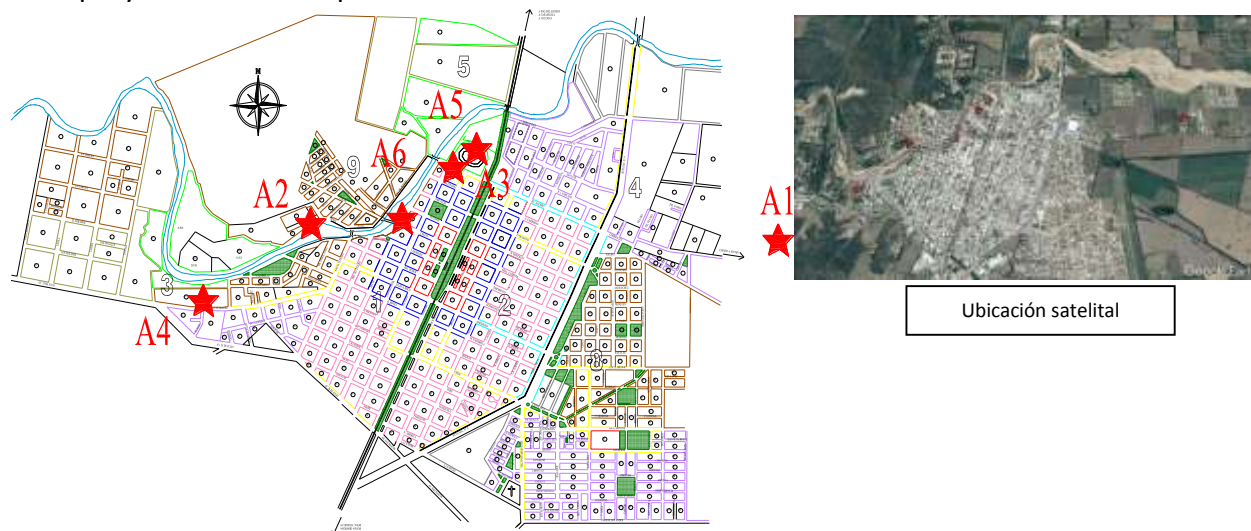
**Figura VII.2. Ubicación de los estudios de antecedentes geotécnicos en zona ribereña.**

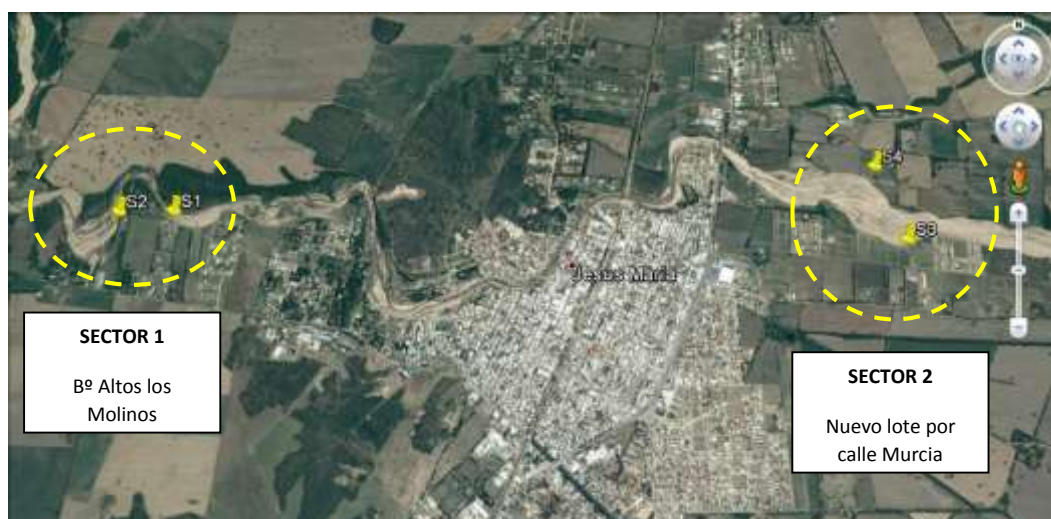
**Figura VIII.3. Ubicación de los sondeos geotécnicos realizados el 15-02-17.**

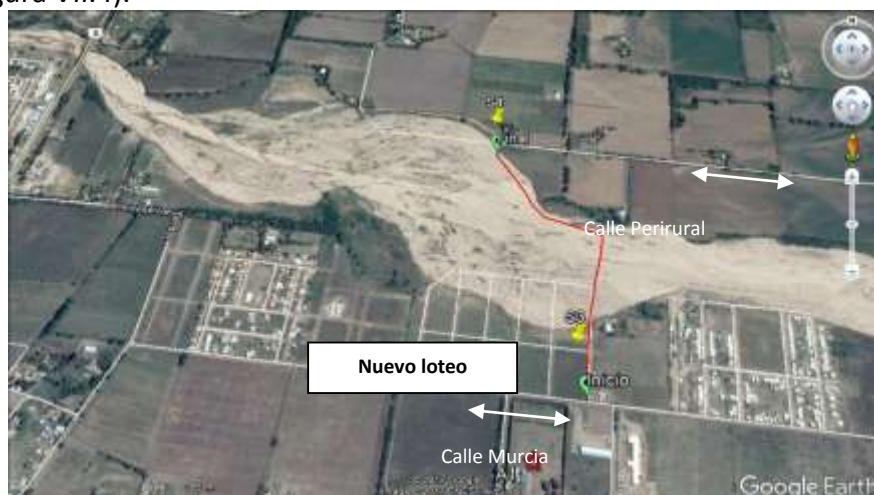
**FiguraVII.4. Ubicación de la traza total relevada.**

- **Segunda etapa:** se realizó un (1) perfil geofísico utilizando el método de exploración por tomografía sísmica (indirecto) a partir de ejecutar siete (7) tendidos sísmicos superpuestos solamente para el sector 2 (ver Figura VII.3); comenzando desde la calle Murcia esquina con calle sin nombre de nuevo loteo en estudio (o sea margen Sur del rio Guanusacate) hasta casi la proyección de la calle perirural de la margen Norte por el rio Guanusacate. Para la ejecución de las mediciones se empleó un equipo Geometrics Geode 24. Cada uno de los tendidos, se realizó con 24 geófonos con separaciones de 5 m entre ellos. Los sensores se clavaron en el suelo mediante insertos de 8 cm de longitud asegurando siempre su fijación. La energización en cada punto se realizó utilizando masas de golpeo de 7 kg impactando sobre placas de aluminio de una pulgada de espesor. La profundidad alcanzada con los dispositivos descriptos se determinó en ~40 m según la topografía. Mientras que en la Tabla VII.2. se especifican las respectivas coordenadas globales de inicio y fin del perfil (o traza) relevado/a y algunas fotos de referencia. Complementariamente a la campaña geofísica, se realizó con estación total, el relevamiento planialtimétrico del relieve de la traza total del perfil geofísico ejecutado, ver Figura VII.4).

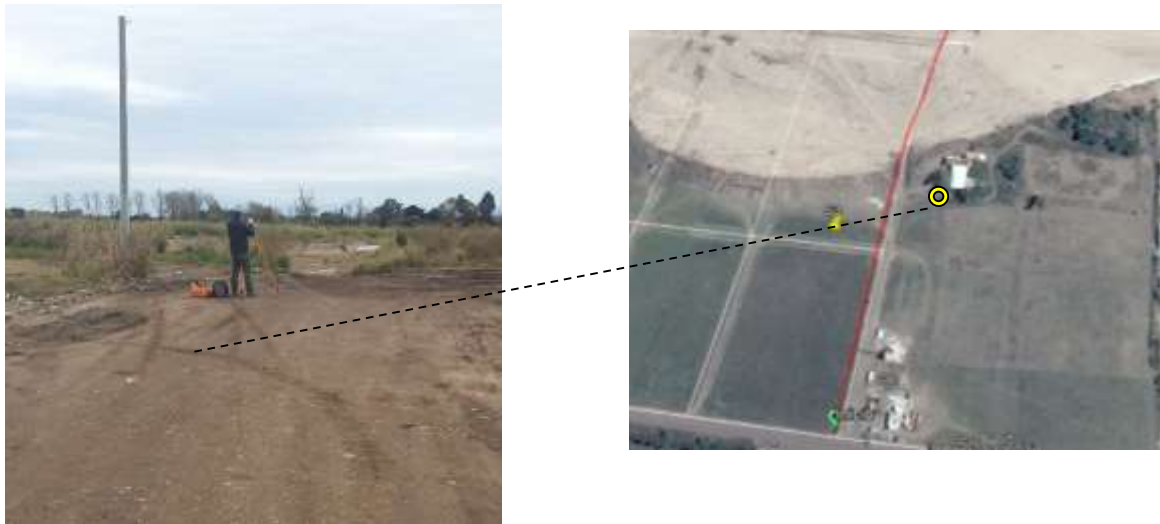
**Figura VIII.5. Ubicación de la base de la estación total.**

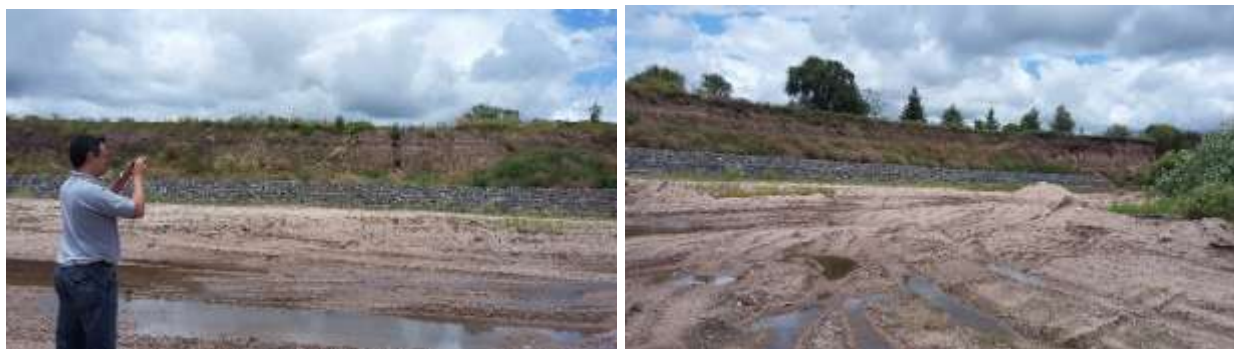
**Figura VIII.14. Gaviones en el sector 1.**

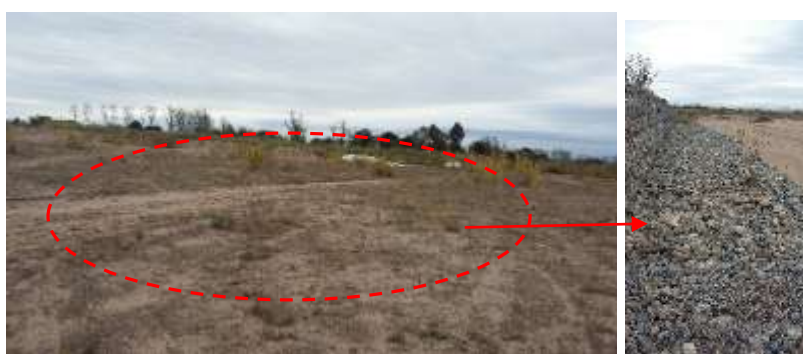
**Figura VIII.15. Gaviones y colchonetas en el sector 2.**

*El software utilizado es Macstars 2000 de la firma Maccaferri. En el mismo se pueden modelar los taludes en condición natural como artificial (gaviones). Se mencionada que la verificación de esta protección por erosión, se realizará sobre la base de un nuevo diseño estructural de gaviones o sea lo infiere en una re-acomodamiento de lo realizado en las Figuras VII.12 y Figuras VII.13. Por lo general este tipo de protección saben ser canastas rectangulares de malla de alambre llenas de rocas en el lugar del proyecto para formar estructuras monolíticas flexibles y permeables.*
