Influencia de la altura de un muro guía en las erosiones resultantes junto a estribos de puentes

María Agustina Spais¹ y María Luisa Possi¹

¹ Laboratorio de Hidráulica. Facultad de Ingeniería y Ciencias Hídricas. Universidad Nacional del Litoral

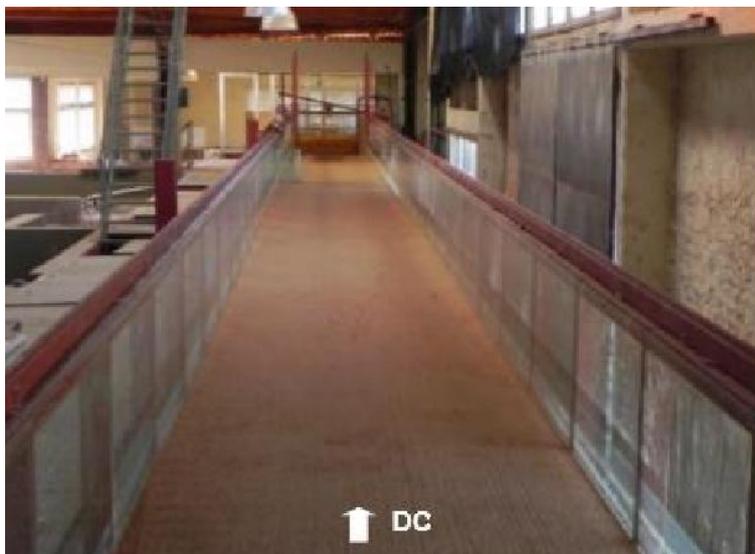
Figura 1.- Vista canal de ensayo.

Los experimentos fueron realizados en un canal de sección rectangular de 60 m de largo, 1.48 m de ancho y 1.00 m de profundidad (Figura 1), de paredes de vidrio, perteneciente al Laboratorio de Hidráulica de la Facultad de Ingeniería y Ciencias Hídricas (FICH) de la Universidad Nacional del Litoral (UNL), Santa Fe, Argentina.

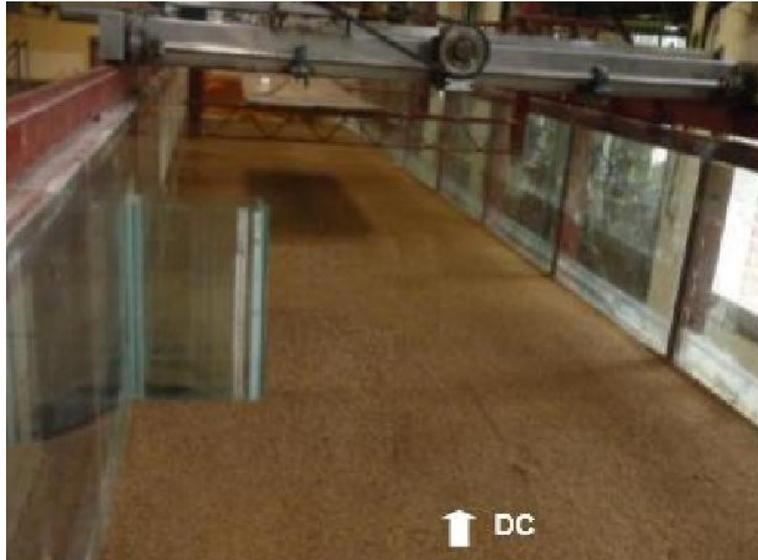
Figura 2.- Estribo representado.

El canal posee un lecho erosionable de 20 m de longitud y 0.40 m de espesor, constituido de arena uniforme con un diámetro medio de 0.001 m y desvío estándar de 1.25. A los 12 m de iniciado el tramo con fondo móvil, se encuentra representado un estribo prismático con paredes de vidrio vertical, de 0.3 m de longitud y 0.12 m de espesor (Figura 2).

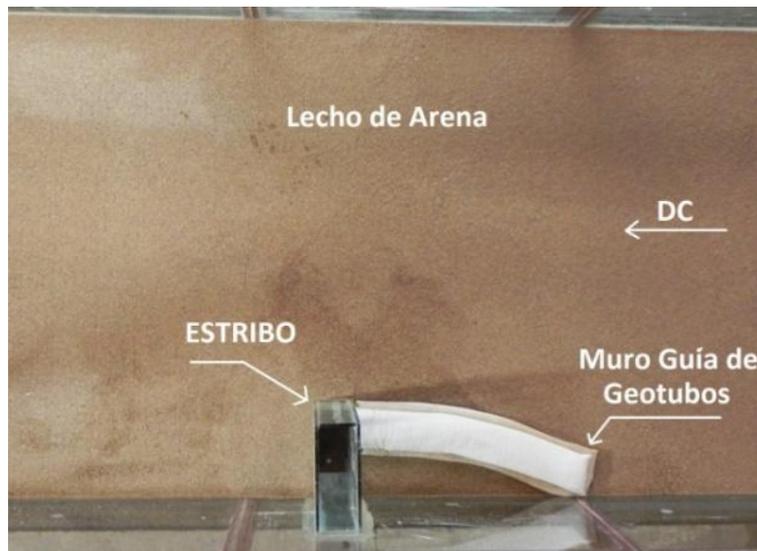
Figura 3.- Estribo y muro guía conformado por geotubos representados.

Los dispositivos utilizados para la representación de los muros guía fueron contruidos con bolsas de tela rellenas con la misma arena que posee el resto del canal. De este modo se conformaron geotubos con un ancho promedio de 10 cm y una altura aproximada de 4 cm. El muro conformado contempló un posicionamiento de manera tal que se genere una geometría de un cuarto de elipse, desarrollado sobre la margen izquierda desde aguas arriba hasta el extremo del estribo, con su semieje menor coincidente con la longitud del mismo (Figura 3).

La secuencia experimental contempló la concreción de un ensayo de referencia (ER, estribo solo sin protección), y una serie de experimentos en los que se representaron muros de diferentes alturas, constituidos por 1, 2, 3, 4 o 5 geotubos sobrepuestos, uno encima del otro, de modo tal de poder analizar la influencia que tiene la sumergencia del muro sobre las erosiones locales resultantes. La finalidad de realizar un ensayo de referencia fue para poder utilizarlo como patrón para comparar sus resultados con las magnitudes obtenidas en los distintos ensayos: volumen, erosión máxima, posición de la hoya y campo superficial de velocidades.

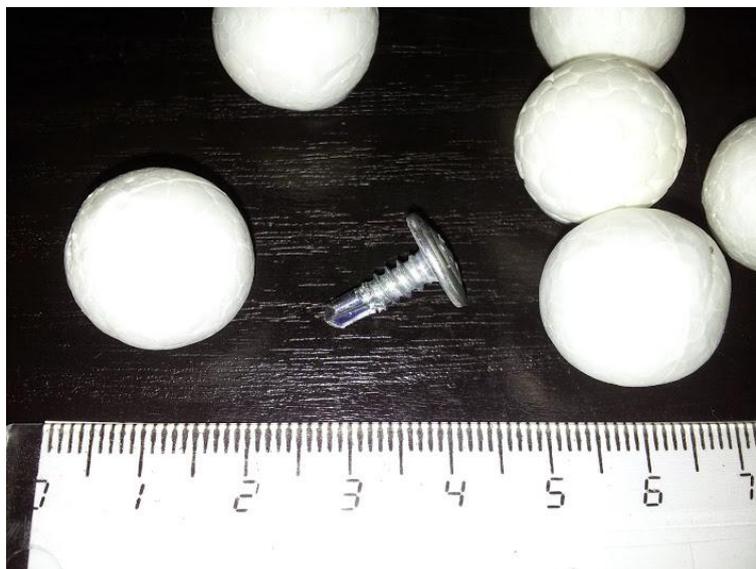
Figura 4.- Trazadores utilizados para caracterizar el campo de velocidad superficial.

Antes de comenzar cada ensayo, se debió alisar el lecho del canal, buscando reproducir las mismas condiciones iniciales. Al inicio, y previo a la finalización de cada experimento, se realizó la medición del campo superficial de velocidades, mediante la técnica de velocimetría por seguimiento de partículas (PTV, por sus siglas en inglés), (Patalano et al, 2015). El sistema de PTV utiliza un marco de referencia Lagrangiano, y permite caracterizar el campo de velocidades superficiales basándose en la determinación del desplazamiento de partículas trazadoras, identificadas y rastreadas individualmente. Para implementar la misma se filmó la superficie del escurrimiento, sembrada con partículas que tienen una densidad levemente inferior a la del agua, de modo tal de asegurar su flotabilidad. Las filmaciones se realizaron con una cámara digital Nikon Coolpix P100 ubicada de manera cenital en una pasarela distante a 2.40 m respecto de las paredes del canal. Las partículas utilizadas fueron esferas de telgopor lastradas (Figura 4).

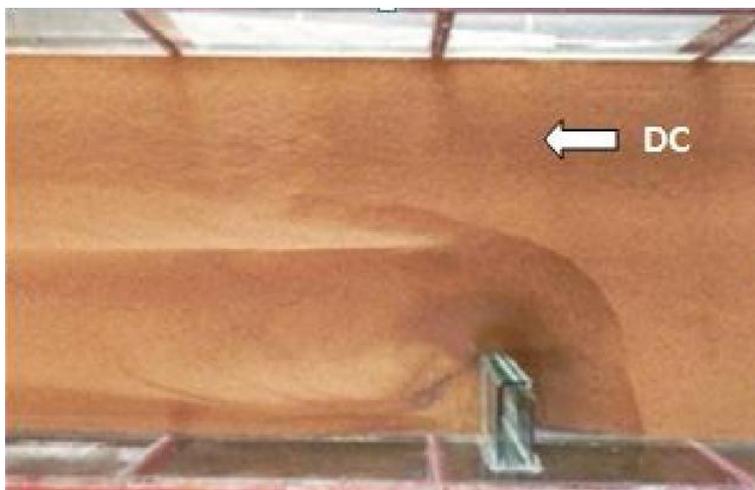
Figura 5.- Ensayo de referencia (ER).

dad de escurrimiento H), la máxima profundidad de erosión observada en el estribo y la reducción de la misma respecto de la registrada en el ensayo de referencia (Figura 5) respectivamente. De forma análoga, en las columnas siete y ocho se exhiben el volumen de sedimentos total removido para cada configuración de muro ensayada y la correspondiente reducción respecto de la situación de referencia (ER).

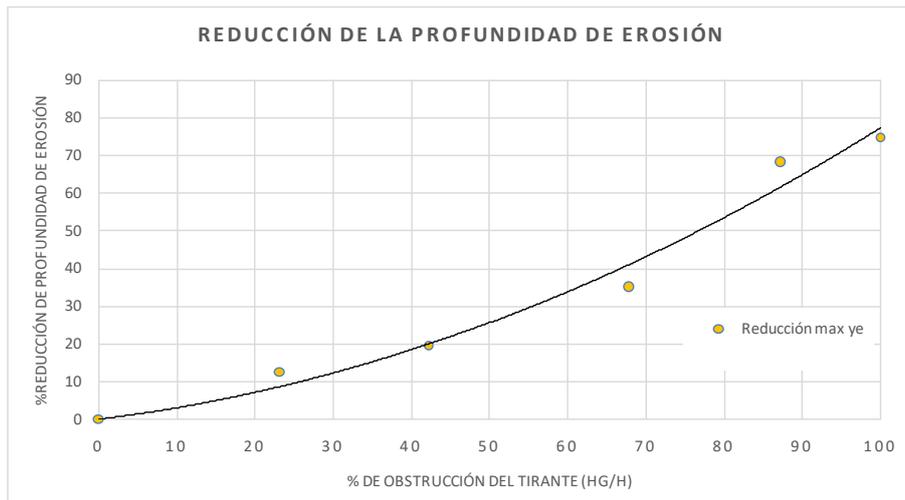
Figura 6.- Relación entre la reducción de erosión máxima y el porcentaje de obstrucción del tirante.

En la Figura 6 representa para cada ensayo realizado los valores de reducción de profundidad de erosión máxima (en porcentaje) como una función del tirante obstruido (expresado también en porcentaje). Por otro lado, en la Figura 7 se representa la reducción del volumen de sedimentos removidos en las inmediaciones del estribo, como consecuencia del desarrollo de erosiones en relación a dicho volumen pero cuando el estribo se encontró desprotegido, como una función de la obstrucción del tirante. Para la evaluación de los mismos se utilizaron las siguientes ecuaciones:

$$\% \text{ Reducción de erosión} = \frac{(y_{eREF} - y_e)}{y_{eREF}} \cdot 100 \quad (1)$$

Donde “ y_{eREF} ”: máxima erosión del ensayo de referencia, “ y_e ”: máxima erosión en cada ensayo, “ Vol_{REF} ”: volumen del ensayo de referencia y “ Vol ”: volumen erosionado correspondiente. En ambas figuras en el eje de abscisas se consignaron los porcentajes de obstrucción del tirante.

Se demuestra que en la medida que se incrementó la obstrucción del tirante, el muro se comportó de un modo más eficiente en la reducción de las erosiones. Tanto la máxima profundidad de erosión como el volumen removido alcanzaron valores próximos al 80 % cuando el muro guía emergió por sobre la superficie del escurrimiento; además, para ambos casos, reducciones importantes se pueden lograr aun cuando el muro guía tiene un cierto grado de sumergencia. Un ejemplo de lo antes mencionado es cuando se tiene una

obstrucción del tirante de aproximadamente 70% (G3), donde se logran reducciones de la erosión de un 35% y de un 52% de volumen de sedimentos removidos.

Se observa también, un comportamiento diferenciado de la tasa de crecimiento en la reducción de las erosiones y los volúmenes respecto de la altura del muro: las tendencias de los datos correspondientes a las configuraciones contempladas en el presente estudio muestran que el volumen de sedimentos removidos se reduce con mayor rapidez que la máxima profundidad de socavación relevada en la medida que se obstruye una mayor proporción del tirante del escurrimiento con el muro representado.

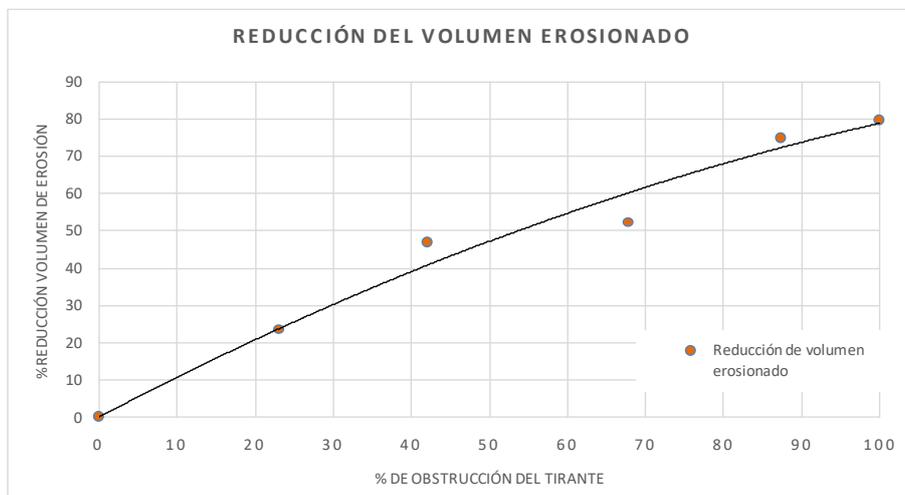
Figura 7.- Relación entre la reducción de volumen y el porcentaje de obstrucción del tirante.

$$\% \text{ Reducción de volumen} = \frac{(Vol_{REF} - Vol)}{Vol_{REF}} \cdot 100 \quad (2)$$

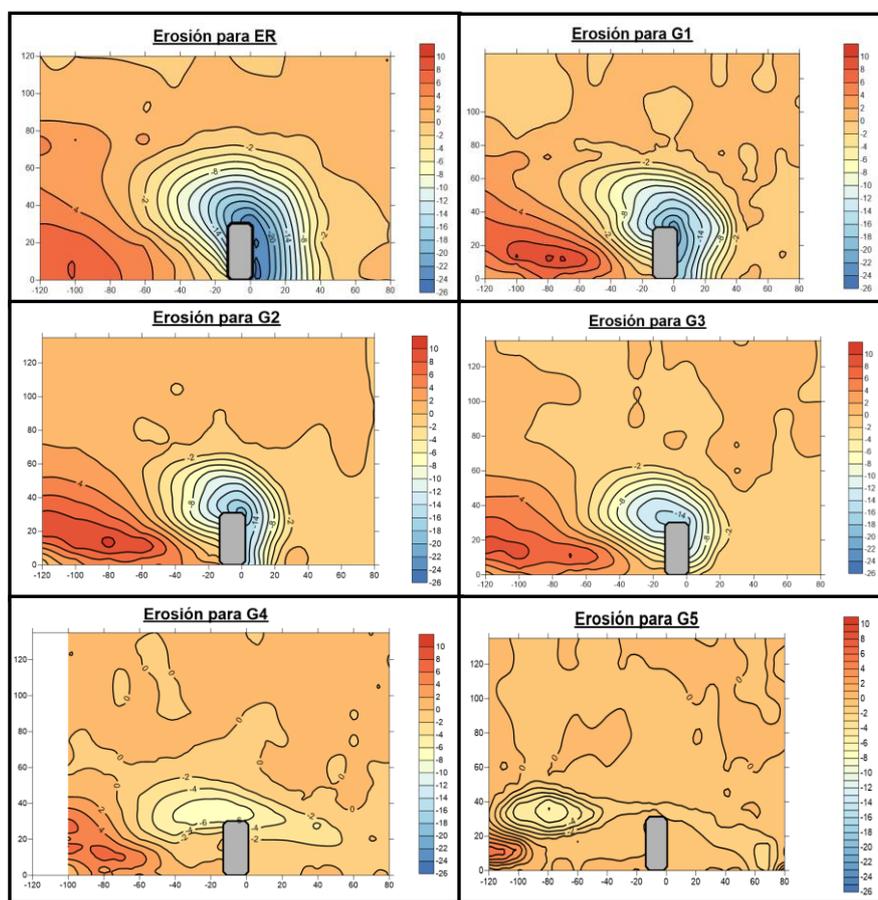
Figura 8.- Configuración del lecho erosionado en los diferentes ensayos realizados

La información derivada de cada uno de los relevamientos del lecho conformado al final de cada experimento fue procesada mediante el programa computacional Golden Surfer 8. Los resultados pueden verse en la Figura 8.

Los lechos resultantes muestran que cuando se presentaron muros con 1, 2 y 3 geotubos (G1, G2 y G3 respectivamente), las máximas profundidades de erosión se localizaron en la sección de emplazamiento del estribo, específicamente junto al vértice de aguas arriba del estribo, tal como sucedió cuando éste se representó solo (ER). Mientras que, en los experimentos G4 y G5 las máximas erosiones se desplazaron

hacia aguas abajo de la sección del puente, con una forma del sector erosionado que se aparta de la típica hoya de erosión local junto al estribo aislado. Cuando el análisis se focaliza en las erosiones relevadas en la sección de emplazamiento del estribo, que es la estructura que se desea proteger, se encontró una reducción máxima de la erosión en dicho sitio de 94% aproximadamente.

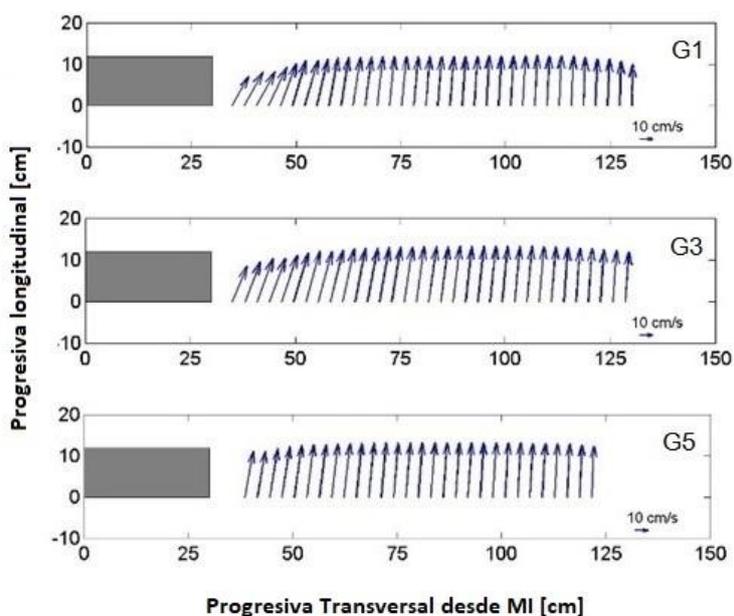
Figura 9.- Distribución transversal inicial de velocidades superficiales en la sección de emplazamiento del estribo.

Mediante la técnica de seguimiento de partículas fue posible caracterizar el campo superficial de velocidades al inicio y al cabo de 48 hs de desarrollo del proceso erosivo. A modo de ejemplo, en la Figura 9 se han representado las distribuciones transversales de velocidades superficiales iniciales, en la sección de emplazamiento del estribo, para los experimentos G1, G3 y G5 constituidos por 1, 3 y 5 geotubos respectivamente. Se observa que, en la medida que se incrementó la altura del muro guía, los vectores de velocidad superficial se dispusieron de manera más ordenada en la sección estrechada, mostrando una clara correspondencia con la morfología final del lecho, esto es, en la medida que el muro guía obstruyó una mayor proporción del tirante, las erosiones junto al estribo fueron menos significativas.

Si bien el muro guía completo ordena el flujo en la aproximación al estribo, los resultados encontrados en G5 demuestran el desarrollo de erosiones en un sector ubicado aguas abajo de la sección del estribo, en una porción acotada de la sección transversal, entre los 20 y 50 cm desde la margen izquierda. El análisis de las velocidades medidas en ese sitio no demuestra valores por encima de los máximos existentes en el flujo principal, a las que pudiera responsabilizarse por completo de los mecanismos allí actuantes. Se considera que son necesarios estudios más detallados del campo tridimensional del flujo que permitan comprender de manera más acabada el proceso físico que da lugar a estas erosiones.

En lo que respecta al campo superficial de velocidades, en la medida que se incrementó la altura del muro guía, los vectores de velocidad superficial se dispusieron de manera más ordenada en la sección estrechada, mostrando una clara correspondencia con la morfología final del lecho, esto es, en la medida que el muro guía obstruyó una mayor proporción del tirante, las erosiones junto al estribo fueron menos significativas.
