Disipación de energía aguas abajo del salto de esquí de la presa Cónдор Cliff

El Laboratorio de Hidráulica del Instituto Nacional del Agua (INA), a partir de la firma del convenio con la UTE Represas Patagonia, desarrolló el proyecto y construcción de un modelo físico en escala 1:50 para llevar adelante el estudio de la disipación de energía aguas abajo del salto de esquí de la presa Condor Cliff, sobre el río Santa Cruz, Argentina.

El artículo tiene por finalidad presentar los resultados más relevantes obtenidos en las distintas etapas de estudios sobre las condiciones de disipación aguas abajo del salto de esquí.

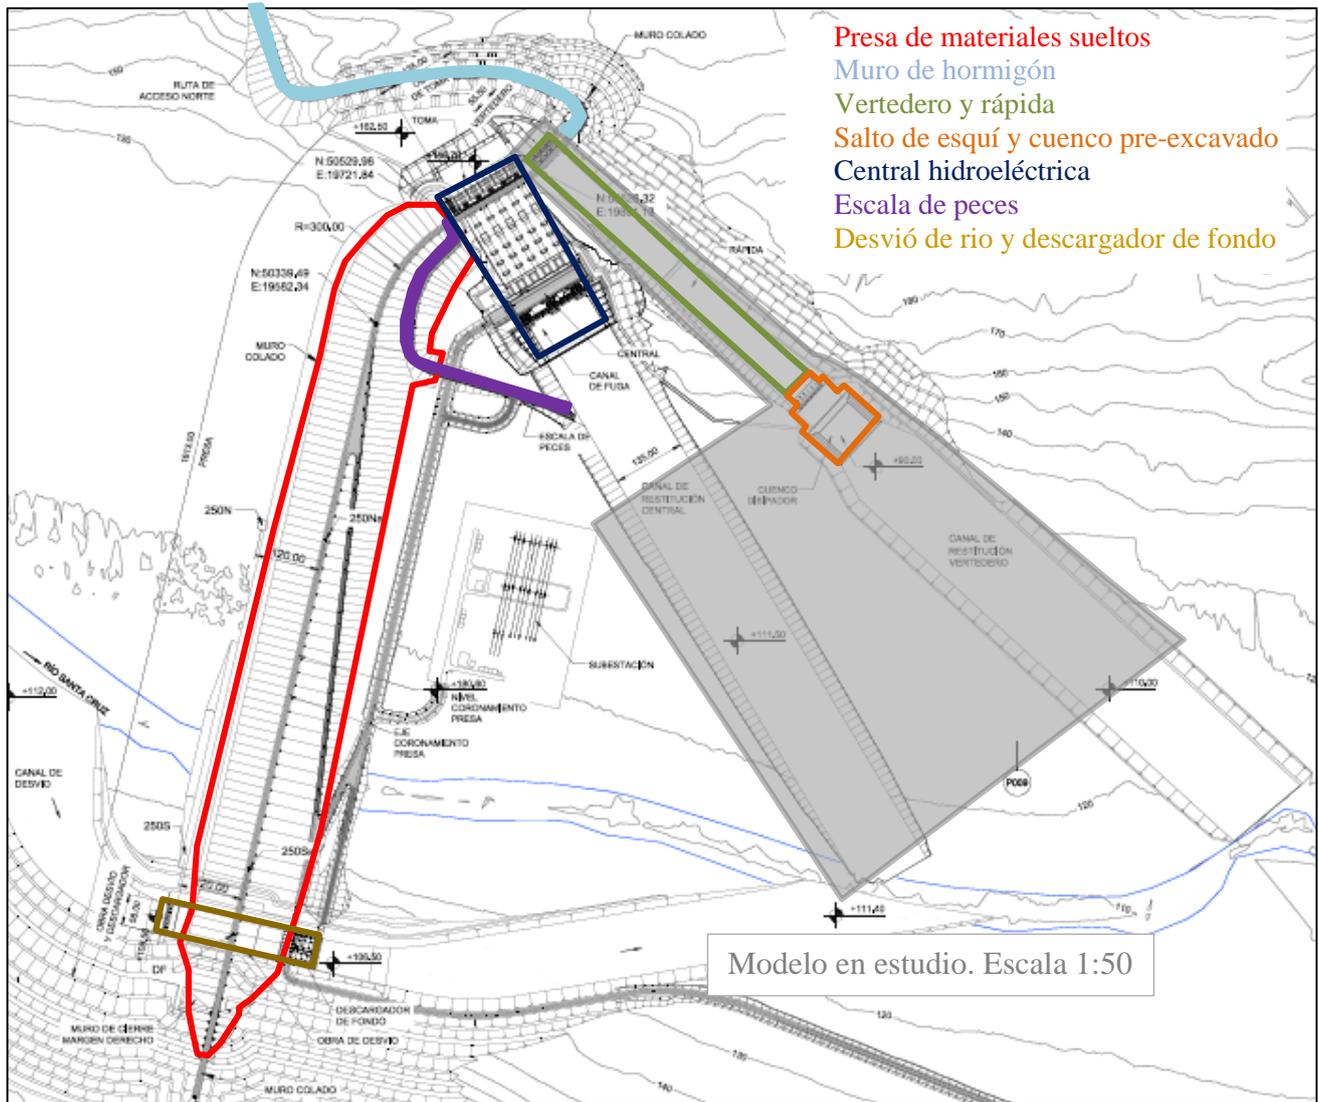
El proyecto de aprovechamiento hidroeléctrico de la presa de Cónдор Cliff se encuentra ubicado a 130 kilómetros de la localidad de El Calafate. Prevé la construcción de una presa del tipo CFRD, materiales sueltos con pantalla de hormigón; un desvío temporal del río, que posteriormente mediante la adecuada adaptación funcionará como descargador de fondo; vertedero conformado por cuatro vanos controlados por compuertas radiales; rápida con pendiente de 5%; salto de esquí y cuenco pre-excavado como disipador de la energía del flujo; escala de peces; cierres con muro de hormigón y una central hidroeléctrica, tal como se muestra en la figura 1.

Figura 1.- Planta General del proyecto de Condor Cliff.

Como se observa de la figura precedente, el modelo representado contempla las obras de descarga por vertedero, rápida, salto de esquí, cuenco pre-excavado y los canales de restitución tanto del vertedero como de la central hidroeléctrica, con las siguientes particularidades:

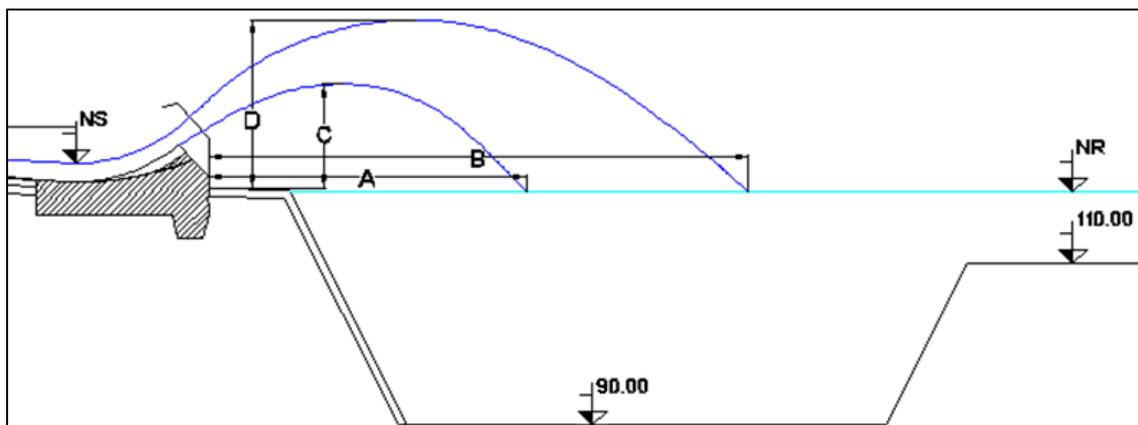
Se evaluaron las trayectorias de la lámina de alta velocidad deflectada por el salto de esquí, lo que se ve reflejado en las Figura 2 a Figura 4, las últimas dos para un caudal $4100 \text{ m}^3/\text{s}$, y en la Tabla 1.

Figura 2.- Esquemización de las trayectorias.

El mínimo caudal informado refleja la condición de inicio de despegue de la lámina, de modo que caudales inferiores no logran ser lanzados e interactuarán con la losa de protección al pie.

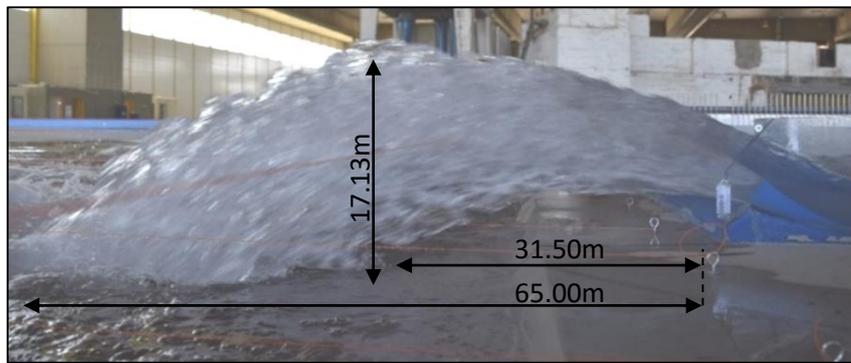
Figura 3.- Vista desde margen izquierda de la condición de lanzamiento - $Q = 4100 \text{ m}^3/\text{s}$.

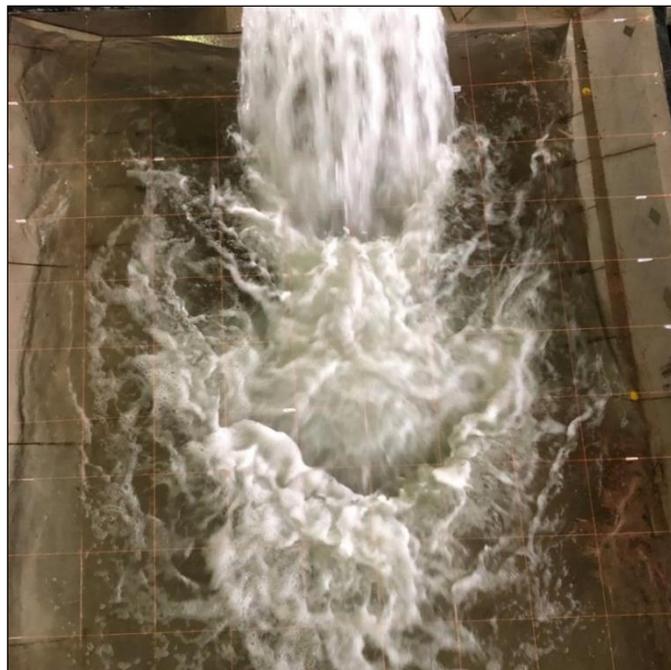
Figura 4.- Vista desde aguas abajo de la condición de lanzamiento - $Q = 4100 \text{ m}^3/\text{s}$.

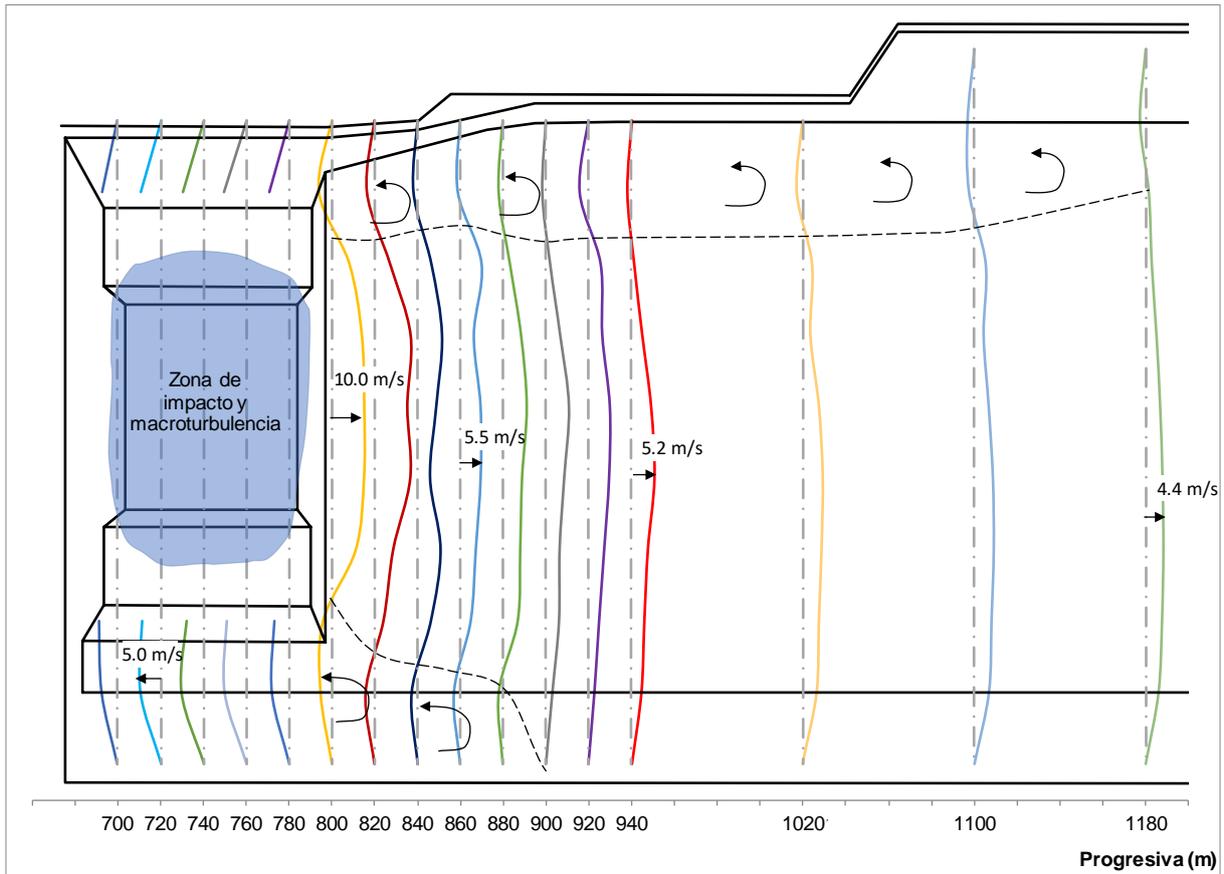
En la Figura 5 se observa el campo de velocidades en planta relevado a 0,6 veces el tirante, destacándose sectores con dirección de la velocidad hacia aguas arriba, lo que pone en evidencia la presencia de las zonas de recirculación. A demás se aprecia una zona sin registro de velocidades, correspondiente a la región donde se produce el impacto de la lámina lanzada, en la que prevalece una elevada macroturbulencia con importantes cambios de presión y de velocidades.

Figura 5.- Perfil de velocidades en planta a 0.6 veces el tirante - $Q = 4100 \text{ m}^3/\text{s}$.

Las velocidades consignadas muestran registros muy altos en la sección de salida de la fosa pre-excavada, en donde en el eje central longitudinal se alcanzan aproximadamente 10 m/s . Estos valores decaen hacia aguas abajo, alcanzando aproximadamente 4 m/s a 300 metros de la sección final de la fosa pre-excavada.

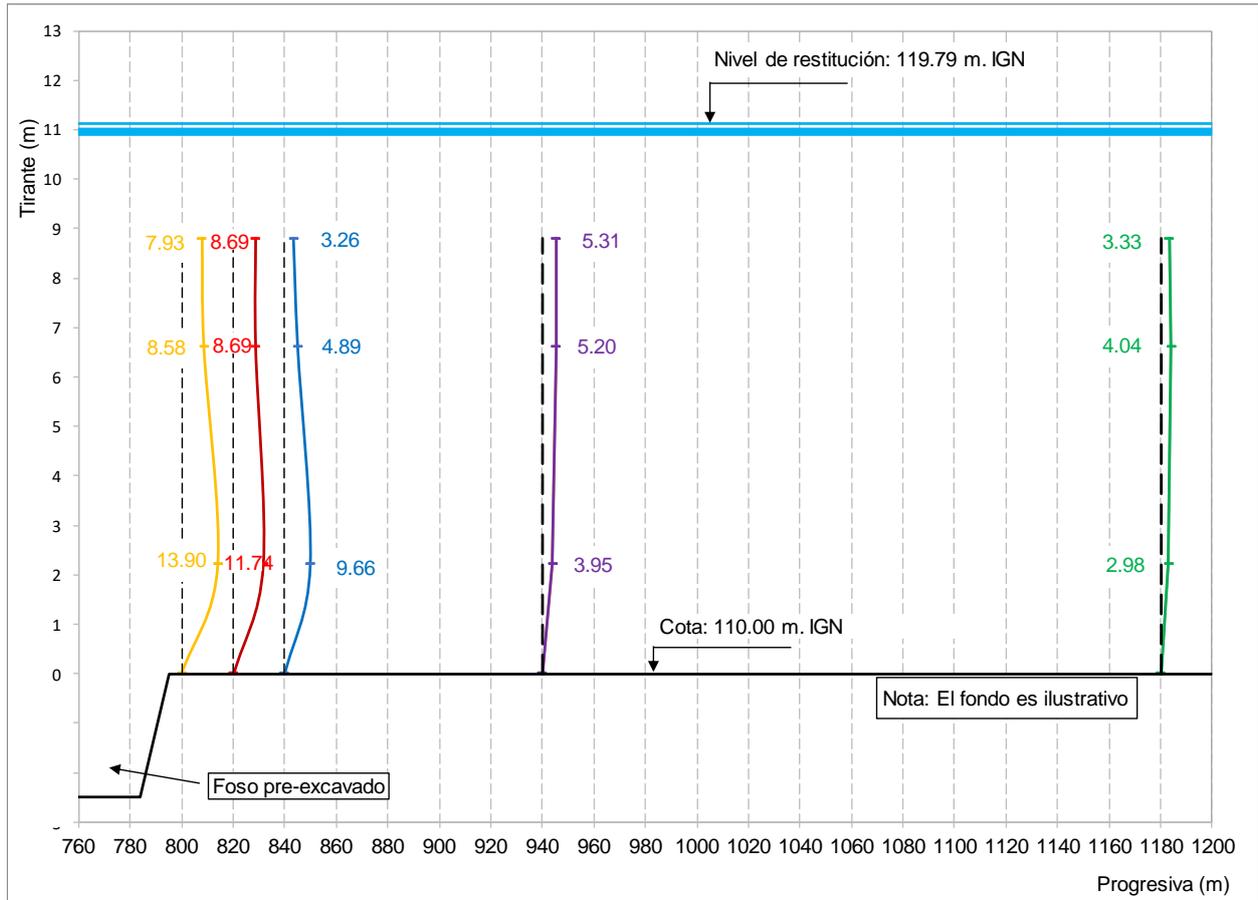
Asimismo, la Figura 6, permite observar la variación del perfil de velocidades sobre el eje longitudinal del canal de restitución, desde la progresiva 800 (cercana al fin del foso pre-excavado) hasta la progresiva 1180 .

Figura 6.- Variación de la velocidad en el eje del canal de restitución – $Q = 4100 \text{ m}^3/\text{s}$

Queda nuevamente en manifiesto una disminución de velocidades en el desarrollo longitudinal del canal, así como la fuerte incidencia de la descarga de la lámina sobre el foso pre-excavado. Esto último se corrobora por la magnitud de la velocidad en el entorno cercano a la salida del flujo desde el foso, así como por la forma del perfil de velocidades, que en dicha región experimenta una velocidad de fondo mayor a la correspondiente a la distribución típica.

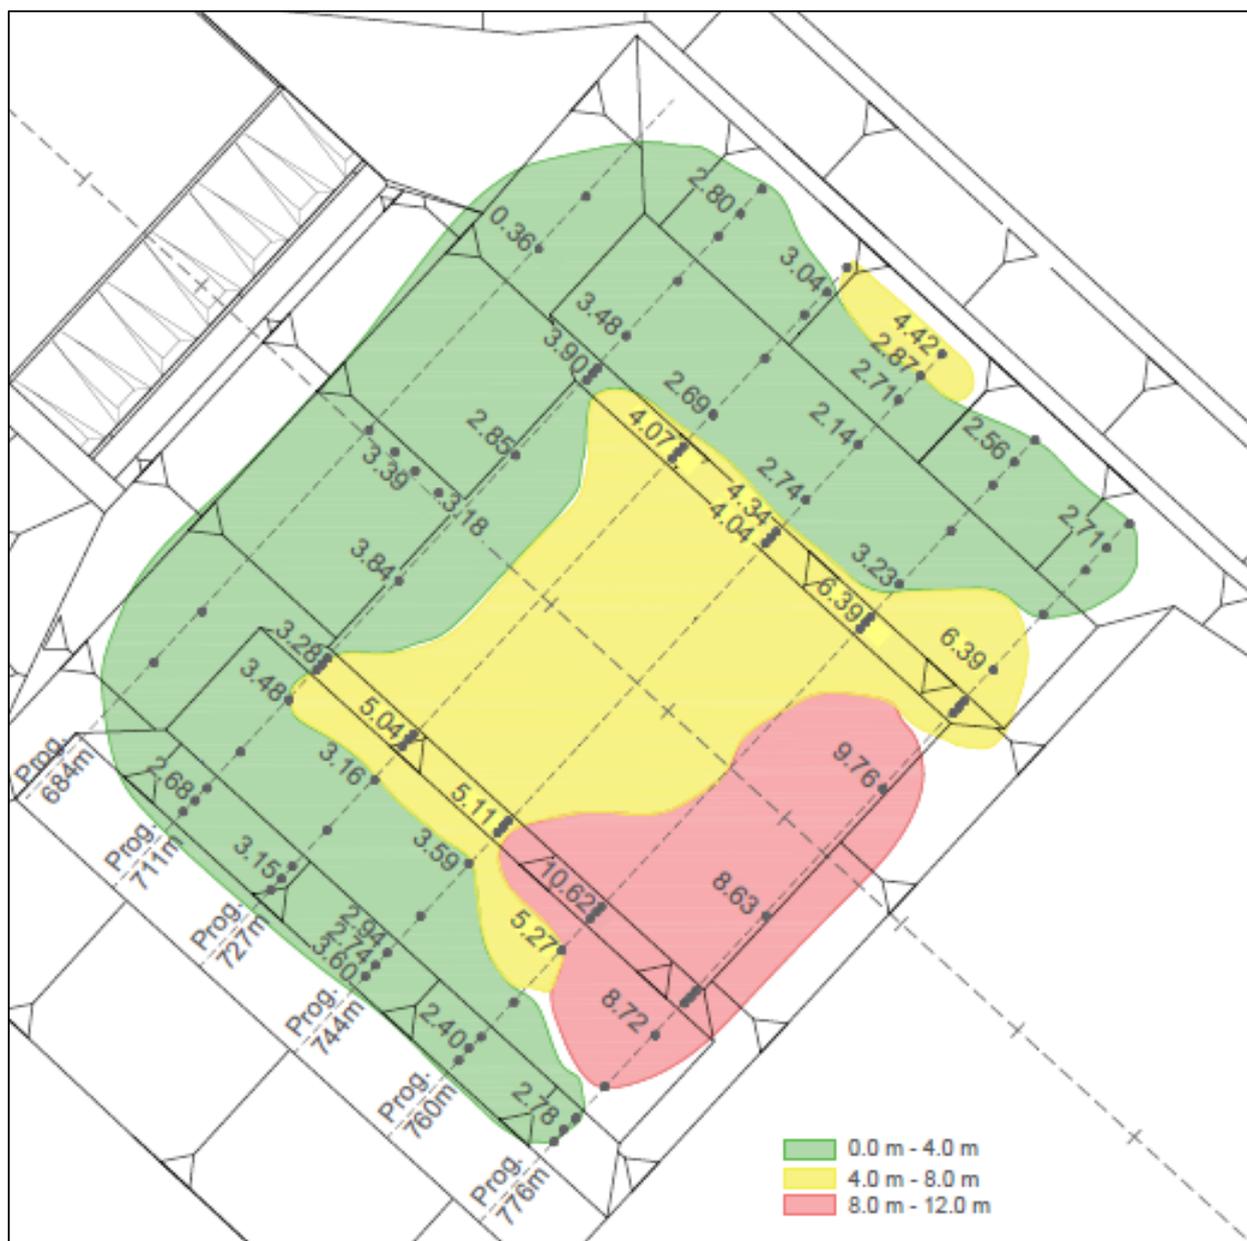
Si se analizan los valores de amplitud de fluctuación de la Figura 7, se observa que los máximos se producen fundamentalmente en la sección final del tramo de la excavación. A su vez, no se destaca particularmente una diferencia importante entre ambas márgenes.

Figura 7.- Distribución de valores de amplitud de fluctuación – $Q = 4100 \text{ m}^3/\text{s}$.

El análisis de las amplitudes de fluctuación ($p'/\gamma 99.9\% - p'/\gamma 0.1\%$) en contacto con la margen izquierda, que resulta particularmente importante en el proyecto, muestra rangos de variación desde 2.1 m a 6.4 m, lo que constituye una medida del grado de sollicitación que ejerce el flujo sobre dicha zona.

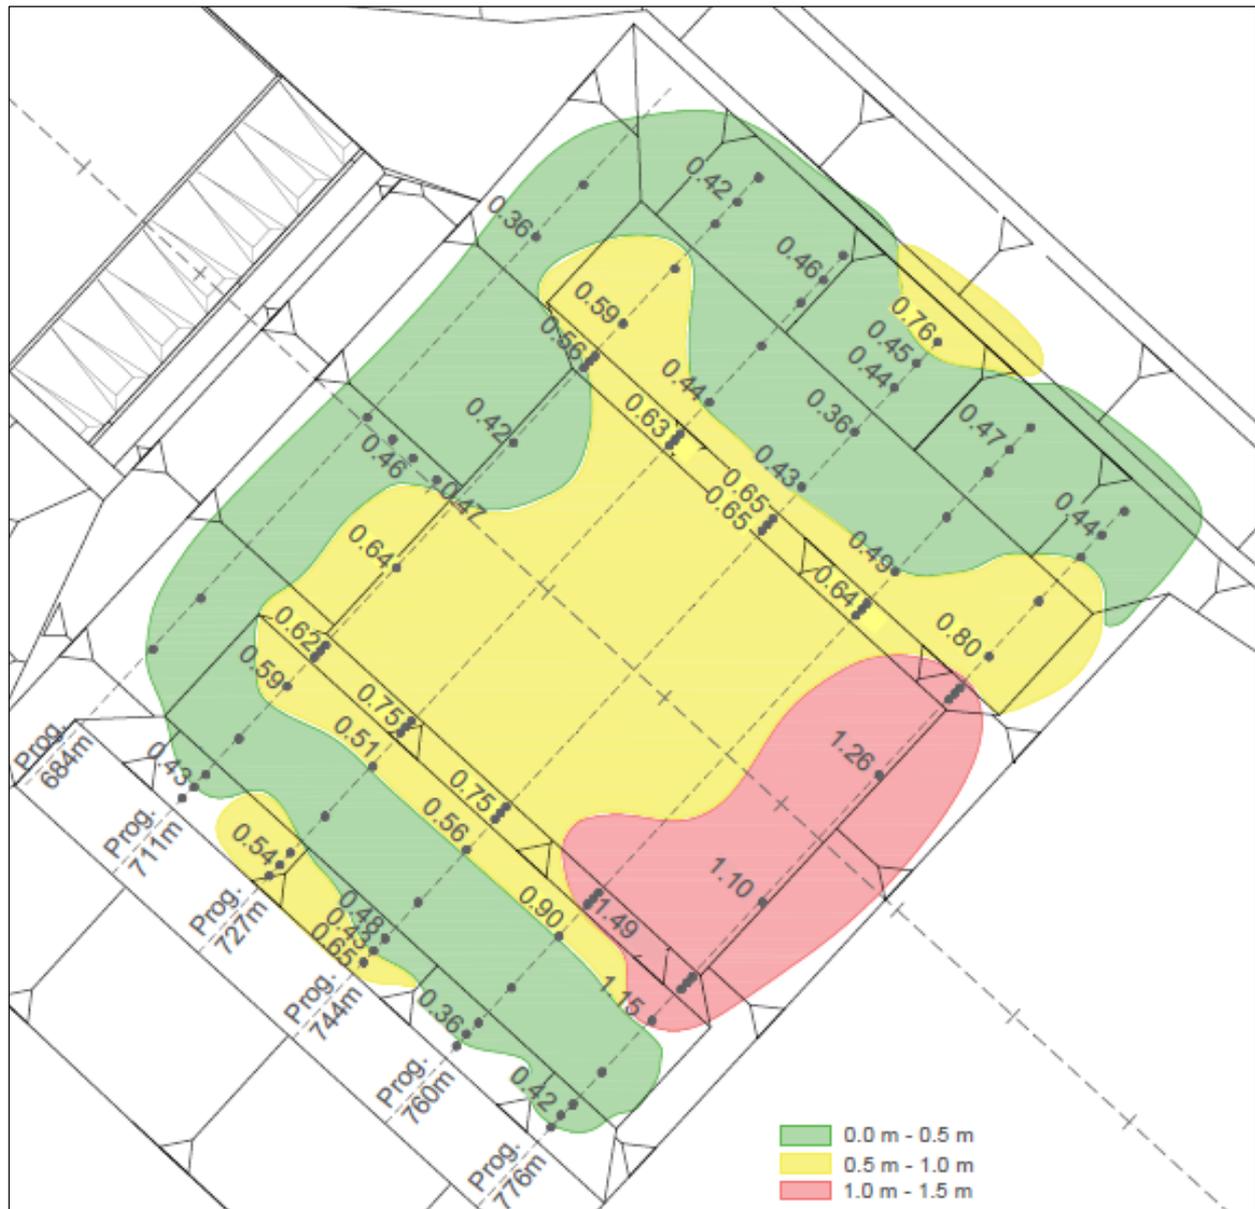
Se ha efectuado asimismo una valoración del término RMS (valor medio cuadrático), tal como se aprecia en la Figura 8.

Figura 8.- Distribución de valores de RMS – $Q = 4100 \text{ m}^3/\text{s}$.

Esta figura permite identificar las zonas con mayores valores de intensidad de turbulencia (RMS), destacándose fundamentalmente el último tramo de la solera del foso pre-excavado.

En la ladera de margen izquierda los valores de RMS varían en el entorno de 0.40 m a 0.80 m.

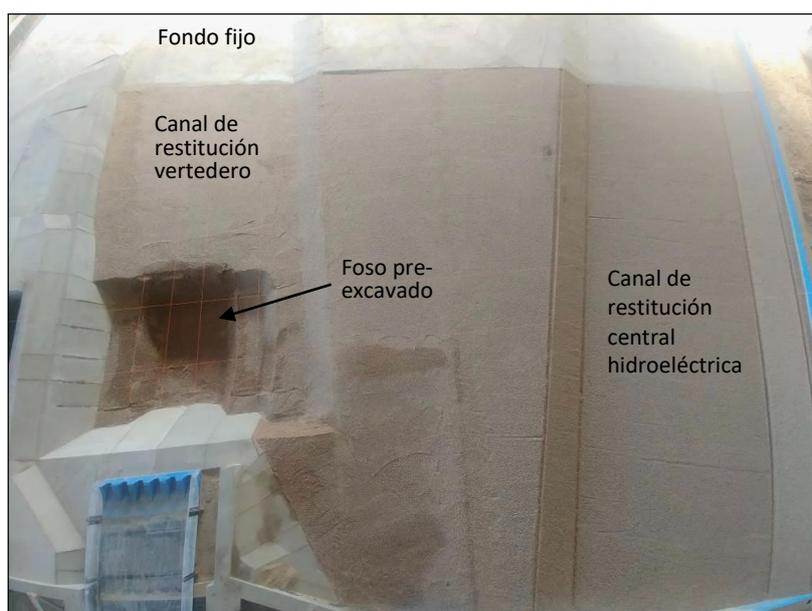
La Figura 9 permite ver la representación en modelo de la conformación del lecho y de la fosa pre-excavada previo al inicio de los ensayos.

Figura 9.- Representación en modelo del lecho mixto.

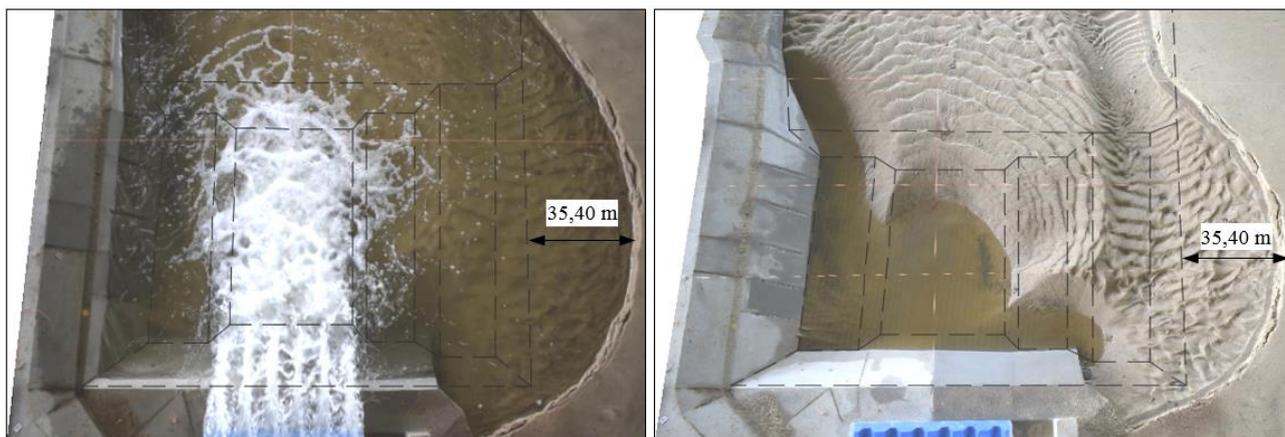
Figura 10.- Condición de flujo y erosión resultante - $Q = 1.500 \text{ m}^3/\text{s}$ - Tiempo modelo = 6:00 hs.

Se efectuó una primera evaluación de los procesos erosivos con un material del lecho móvil conformado por arena fina que representa aproximadamente el material aluvional, para caudales correspondientes a 1500 m³/s, 2100 m³/s y 4100 m³/s. Cabe destacar que la serie de ensayos se efectuó, en este caso, en forma secuencial, por lo que cada caudal tenía, como condición de borde previa la erosión generada por el caudal anterior. Se muestra en las Figura 10 a Figura 12 las condiciones de flujo aguas abajo del salto de esquí y los alcances registrados en cada caso.

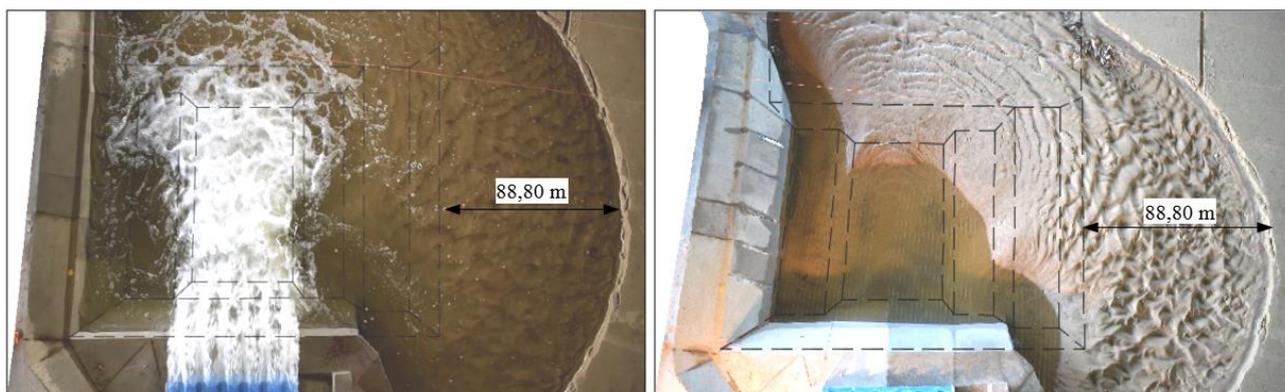
Figura 11.- Condición del flujo y erosión resultante - $Q = 2.100 \text{ m}^3/\text{s}$ - Tiempo modelo = 6:00 hs.

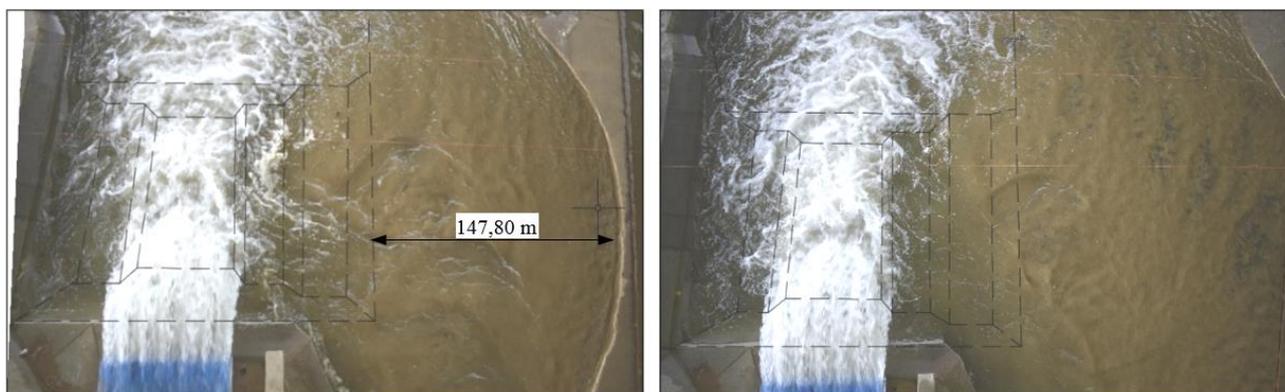
Figura 12.- Condición de flujo - $Q = 4.100 \text{ m}^3/\text{s}$ - Tiempo modelo = 1:30 hs y 6:00 hs respectivamente.

De la imagen anterior se observa que, transcurrida la primer hora y media de ensayo, la erosión se encuentra muy cercana, hacia margen derecha, del canal de fuga de la central, condición que termina alcanzándose con el transcurrir del ensayo.

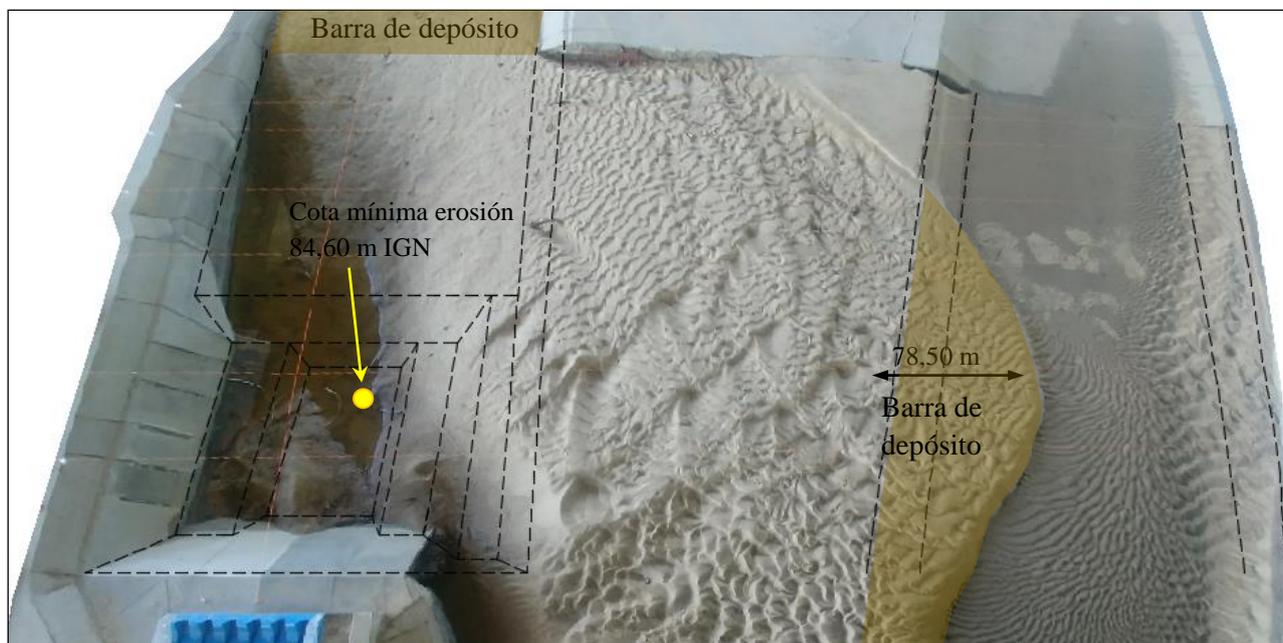
Como complemento en Figura 13 se muestra la erosión resultante para un caudal de 4100 m³/s, donde se aprecia la incidencia de la misma sobre el canal de fuga de la central, una importante erosión hacia la margen derecha del salto de esquí, y la formación de una barra de acumulación de 6 metros de altura máxima, aproximadamente a 300 metros aguas abajo del foso pre-excavado.

Figura 13.- Erosión resultante - $Q = 4.100 \text{ m}^3/\text{s}$ - Tiempo modelo = 6:00 hs.

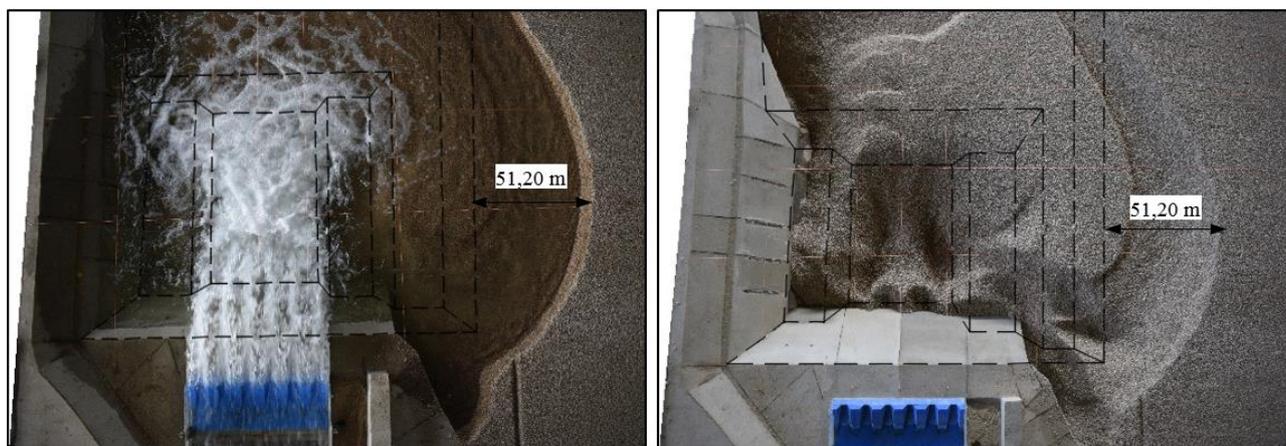
Figura 14.- Condición del flujo y erosión resultante - $Q = 2.100 \text{ m}^3/\text{s}$ - Tiempo modelo = 6:00 hs.

Se efectuó una evaluación de los procesos erosivos para caudales correspondientes a 2100 m³/s y 4100 m³/s, partiendo de una condición inicial del fondo móvil sin erosión previa para ambos estudios. En las Figura 14 y Figura 15 se muestran las condiciones del flujo aguas abajo del salto de esquí y los alcances de erosión registrados.

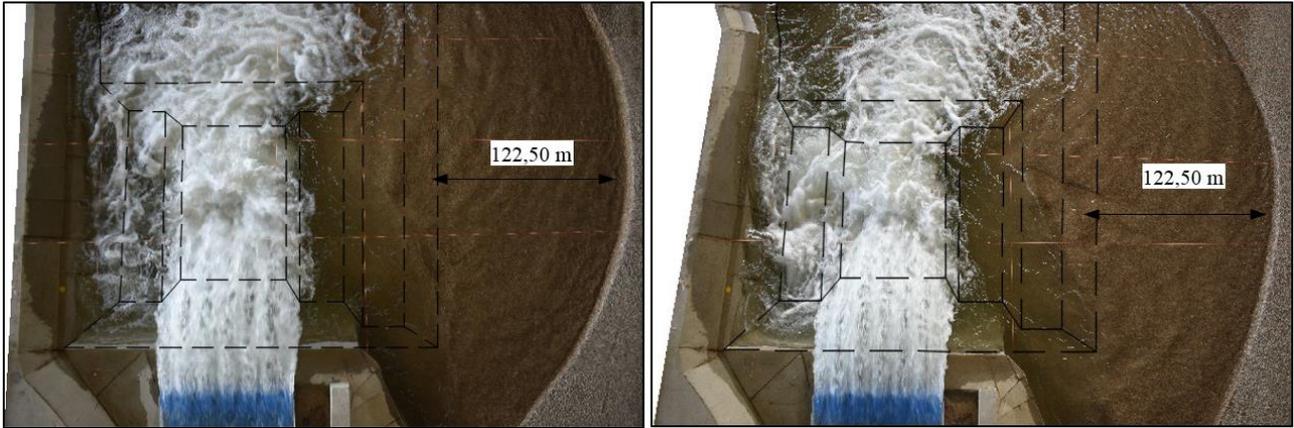
Figura 15.- Condición de flujo - $Q = 4.100 \text{ m}^3/\text{s}$ - Tiempo modelo = 1:30 hs y 6:00 hs respectivamente.

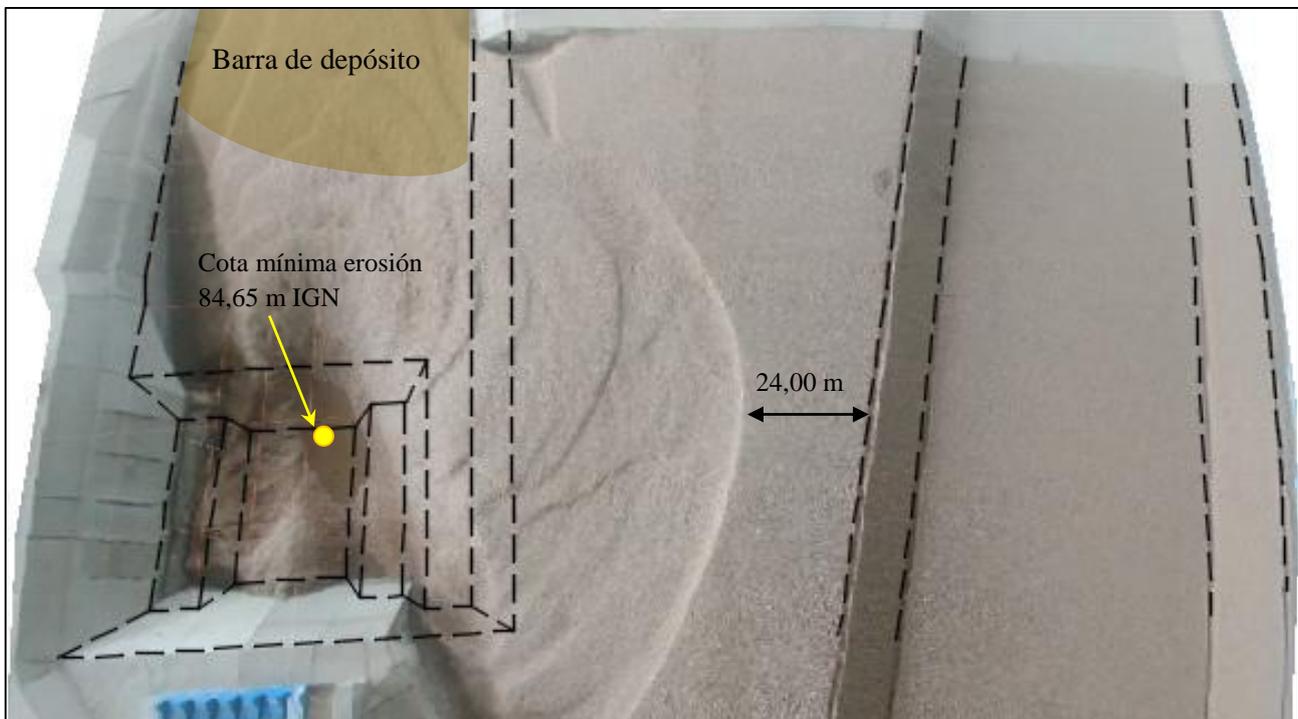
En la Figura 16, se observa la erosión resultante para un caudal de $4100 \text{ m}^3/\text{s}$.

Figura 16.- Erosión resultante - $Q = 4.100 \text{ m}^3/\text{s}$ y tiempo modelo = 6:00 hs.

Se concluye de la figura precedente que la erosión no tiene incidencia sobre el canal de fuga de la central hidroeléctrica, con un margen de 24,0 m. Además, continúa al igual que en el caso del fondo aluvional, una importante erosión hacia la margen derecha del salto de esquí y la formación de una barra de acumulación de material de 6 metros aproximadamente a 150 metros aguas abajo del foso pre-excavado.

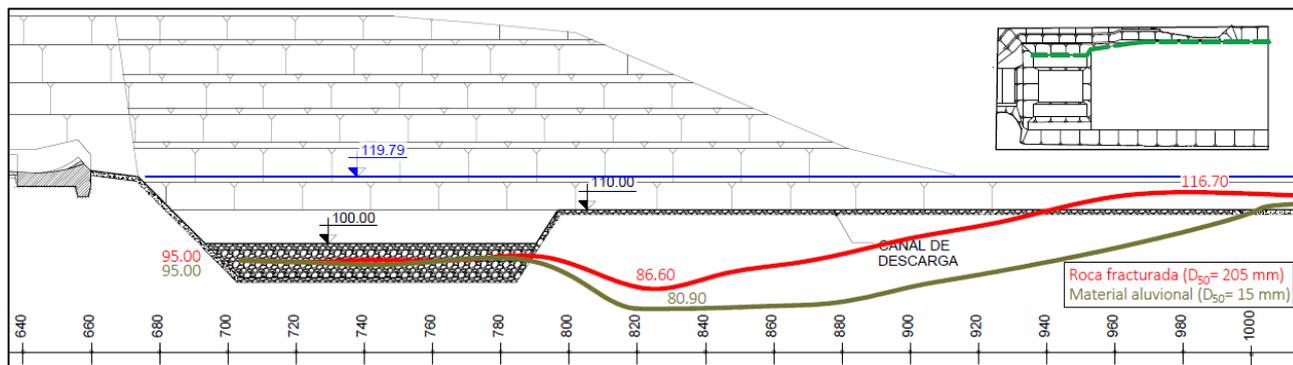
Figura 17.- Perfil longitudinal – Contacto con margen izquierda (borde fijo) – $Q = 4100 \text{ m}^3/\text{s}$.

Estas comparaciones se ven reflejadas en las Figura 17 a Figura 19, en los perfiles longitudinales correspondientes, y las Figura 20 y Figura 21, perfiles transversales, donde permiten apreciar que la tendencia general en el desarrollo de procesos erosivos mantiene las mismas configuraciones en los distintos perfiles analizados, registrando erosiones mayores para el material aluvional.

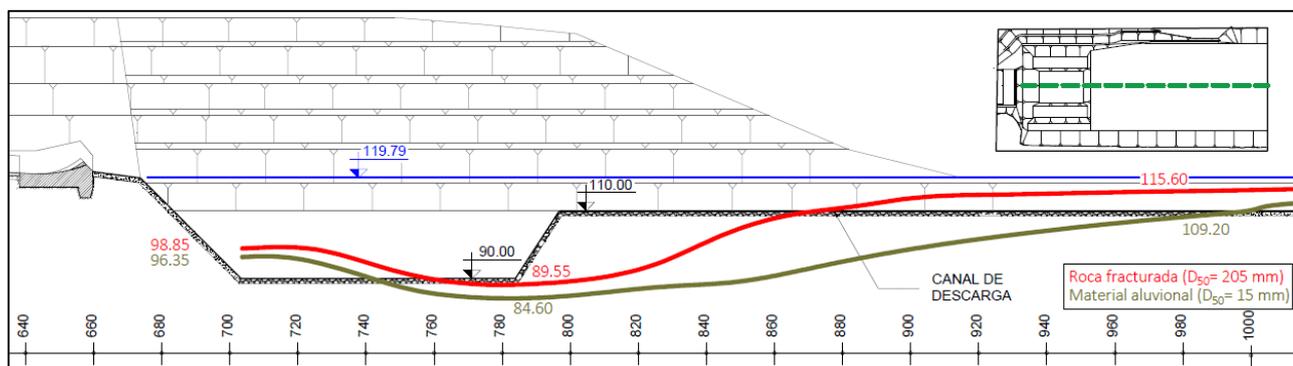
Figura 18.- Perfil longitudinal – Eje de rápida – $Q = 4100 \text{ m}^3/\text{s}$.

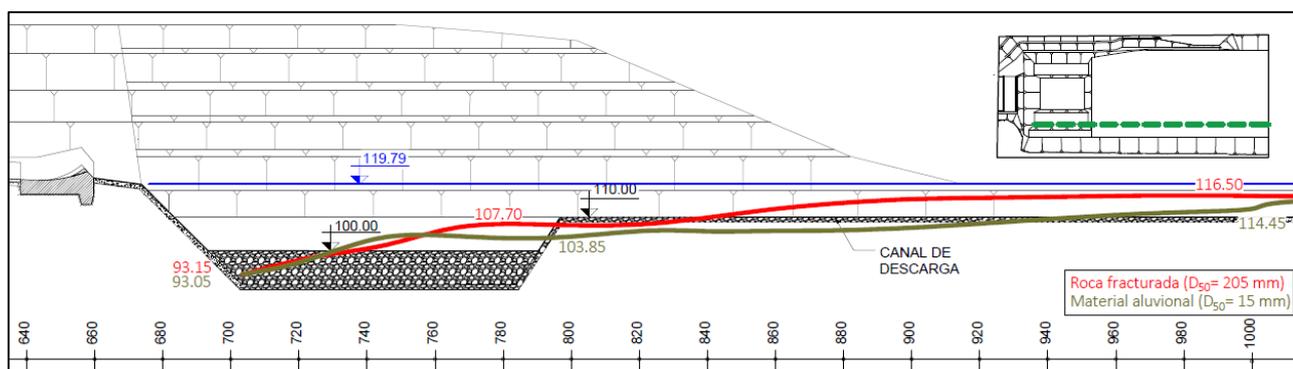
Figura 19.- Perfil longitudinal – Margen derecha – $Q = 4100 \text{ m}^3/\text{s}$.

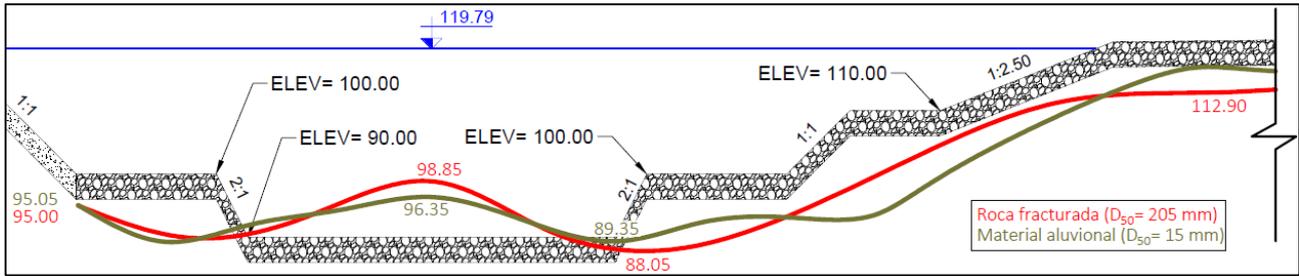
Figura 20.- Perfil transversal - Progresiva 705 m (sector fosa pre-excavada) – $Q = 4100 \text{ m}^3/\text{s}$.
