IMPACTO DE LA CONTAMINACIÓN POR RESIDUOS SÓLIDOS URBANOS (RSU) EN LA DISTRIBUCIÓN DEL AGUA DE RIEGO DEL RÍO MENDOZA (Argentina).

José A. Morábito⁽¹⁾⁽²⁾, Carlos M. Mirábile⁽¹⁾, Santa E. Salatino⁽¹⁾, Leandro Mastrantonio⁽²⁾, Roberto R. Barone⁽¹⁾ y Eduardo A. Comellas⁽¹⁾.

⁽¹⁾ Centro Regional Andino - INA, Belgrano 210 Oeste, 5500 – Mendoza jmorabito@lanet.com.ar

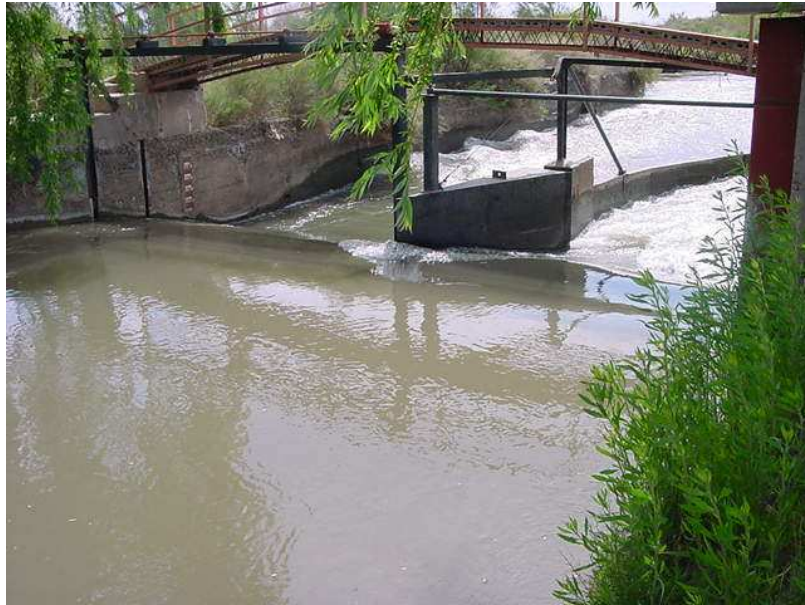
Foto 1: Tramo final del canal Cacique Guaymallén y su partición en canales Jocolí y Tulumaya

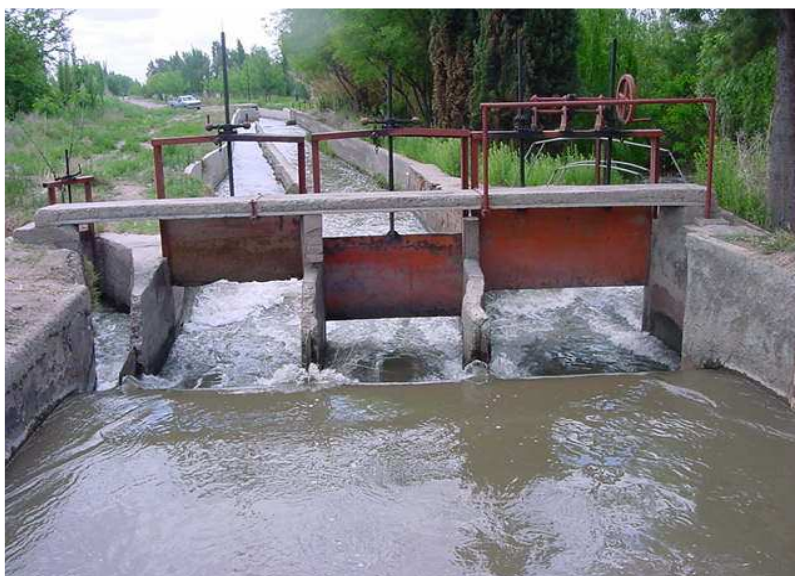
**Foto 2: Cuádruple compartó (Canal Jocolí, Tres de Mayo, Lavalle)
Estructuras de toma de sus 4 hijuelas de riego**

Higuera El Retiro: nace en la margen izquierda del Canal Jocolí, en el lugar denominado “cuádruple compartó” ubicado sobre el costado Este de la Ruta Nacional 40, a la altura de la calle Villanueva, en el Distrito Tres de Mayo del Departamento Lavalle. En dicho punto todos los cursos están revestidos, presentando el canal Jocolí (metros antes de las compuertas de ataje y derivación) una reja precaria constituida por rieles de ferrocarril introducidos en el canal y apoyados en el otro extremo sobre un puente. Sólo existe sección de aforo con escala sobre el Jocolí unos metros antes de la reja pero *no posee curva de gasto*. Las derivaciones se efectúan mediante partididores fijos.

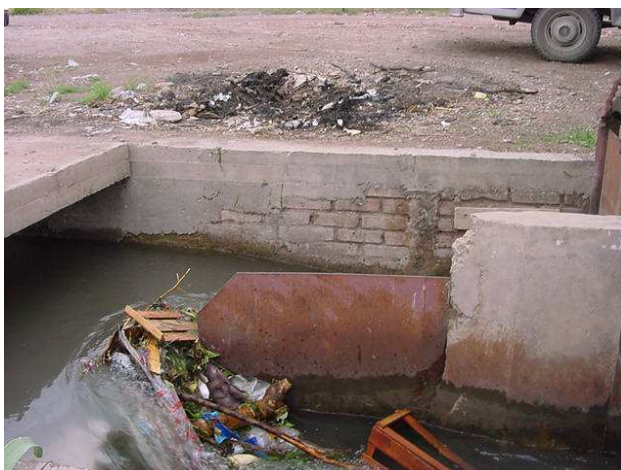
Foto 3: Hijuela Guevara: material acumulado en la hoja partidora (rotonda de Regalado Olgún y Boulogne Sur Mer , costado Norte)

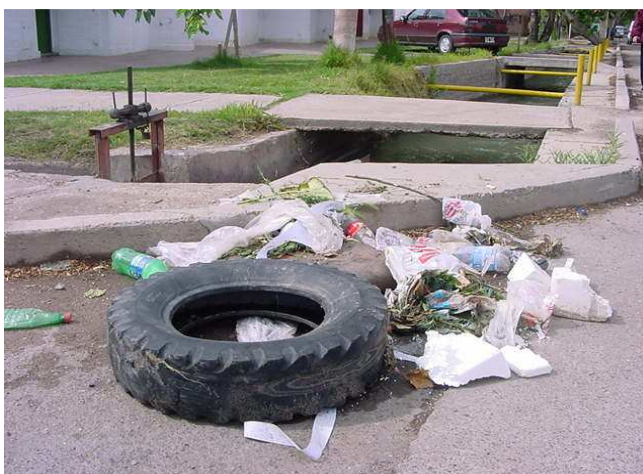
Foto 4: Ramo Pascual Segura (calles Olascoaga y Pascual Segura, Las Heras): material extraído

Ramo Pascual Segura: Su toma se encuentra en la intersección de las calles Olascoaga y Pascual Segura (costado Este) del Departamento Las Heras. Ambos cursos se encuentran revestidos en la zona de ataje y derivación del agua. La derivación se hace mediante compuerta y **no existe escala de aforo**.

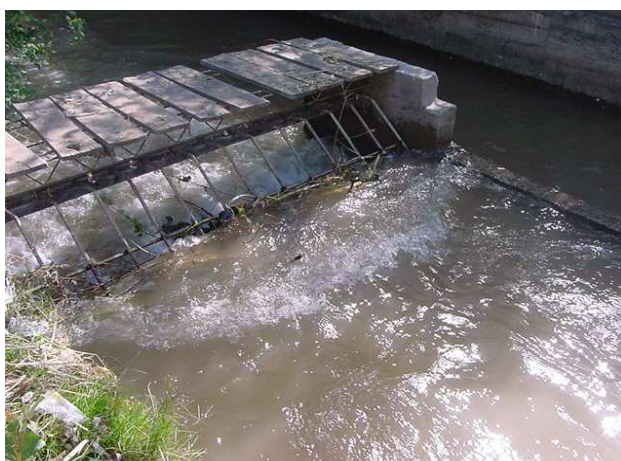
Foto 5: Canal Gil (reja para basura)

Rama Gil: Nace sobre la margen derecha del canal Cacique Guaymallén a unos 100 m al Sur de la calle Pueyrredón, existiendo un dique, es decir compuertas de ataje sobre el Cacique Guaymallén y de toma sobre la rama, ambos cursos están revestidos. Unos 70 m aguas abajo de la compuerta de toma **se encuentra instalado una reja para la contención de la basura** y luego se encuentra la sección de aforo con escala y curva de gasto.

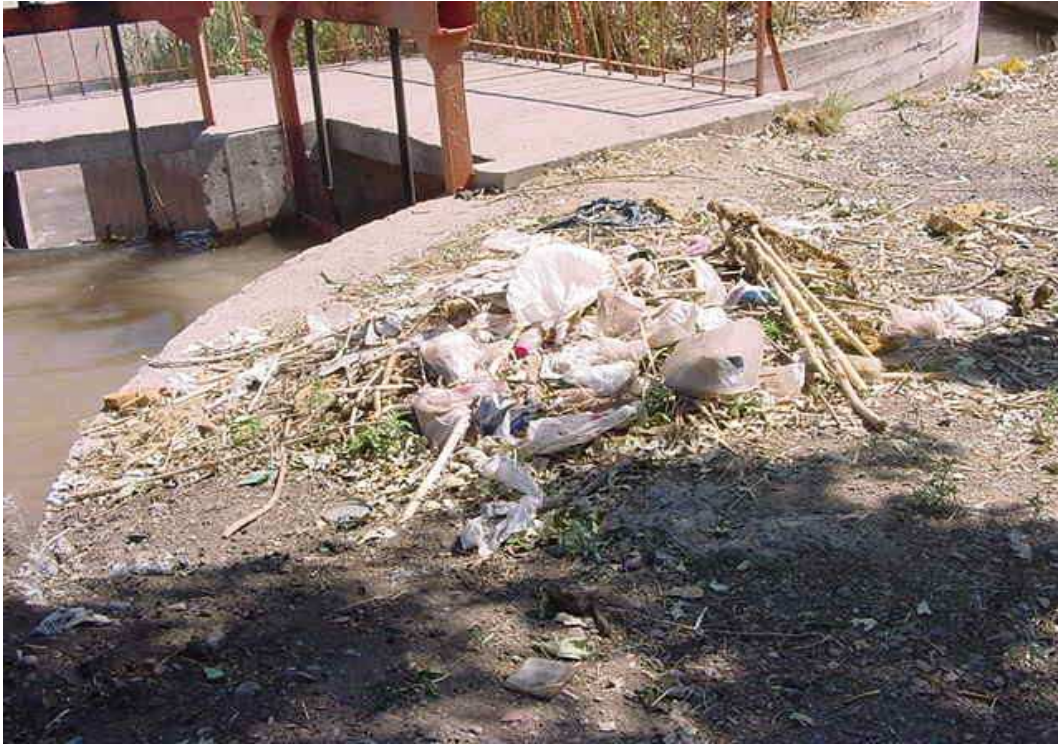
Foto 6: Hijueta 2da. Guiñazú: material extraído

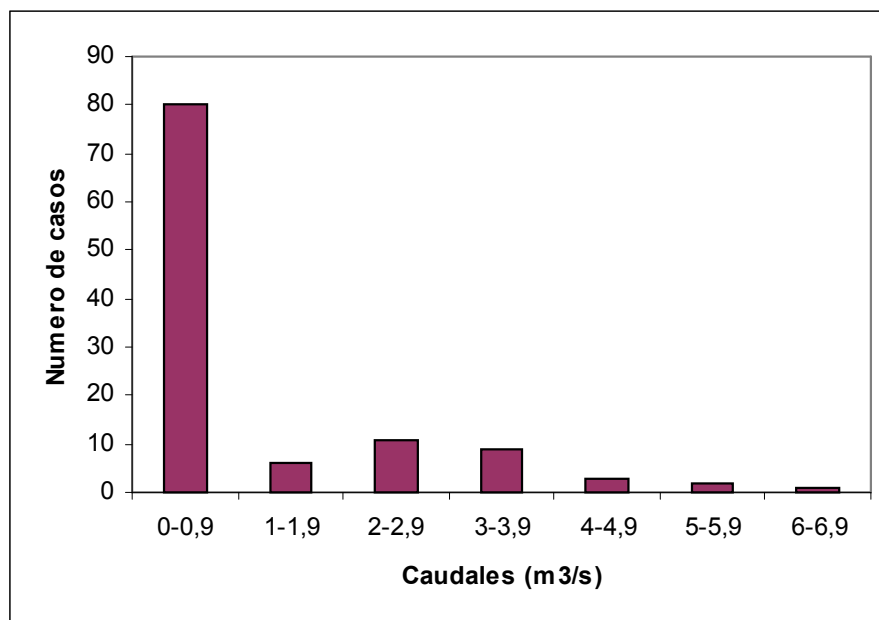
La figura 2 grafica la frecuencia de caudales registrados durante la campaña de aforos para el caso de compuerta “sucia” (S): sobre un total de 112 aforos, 80 están comprendidos en un rango menor a $1 m^3 \cdot s^{-1}$.

Figura 2: frecuencia de caudales (aforos) correspondientes a compuerta “sucia” (S)

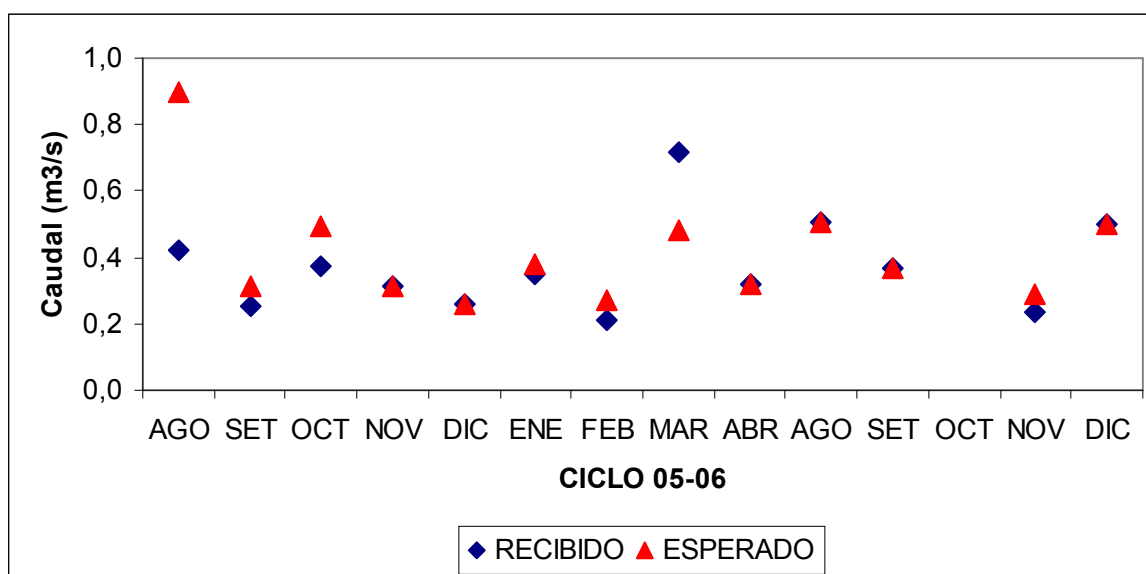
Figura 4: caudales medidos en la Hijauela González (período 2005/2006) con compuerta “limpia” (esperado) y “sucia” (recibido).

La figura 3 presenta el correspondiente diagrama de caja y la figura 4 los caudales aforados antes y después de limpiar la compuerta (S y L) en la Higuera González durante el ciclo 2005/06, con el objeto de compararlos entre sí y de analizar las variaciones existentes a lo largo de dicho ciclo. Como puede verse en el mes de agosto la diferencia entre los caudales es muy grande ($0,90$ a $0,42 m^3 \cdot s^{-1}$) mientras que en noviembre y diciembre no se aprecian diferencias. También se observa que en el mes de marzo el caudal recibido supera al esperado, lo que se explica por el hecho de que –en este único caso– el canal pasante estaba atascado.

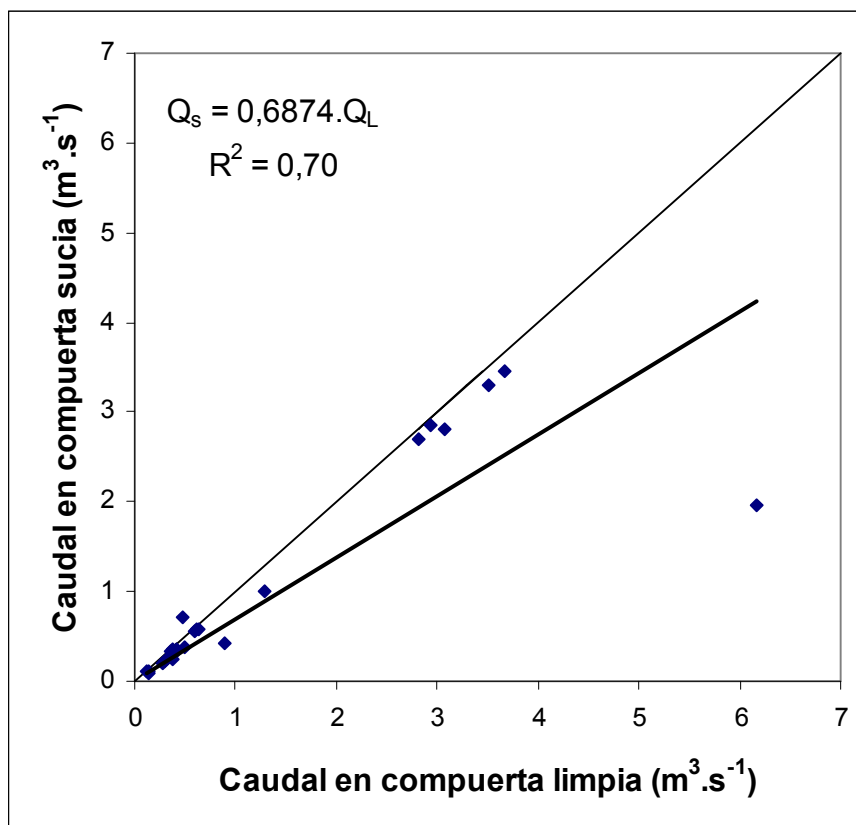
Del mismo modo y también con el objeto de cuantificar la afectación que producen los RSU en los canales derivados la figura 6 muestra la relación “caudal en compuerta limpia versus caudal en compuerta sucia”, sobre los 24 casos en los que hubo diferencias de caudal. La recta de regresión entre ambos casos indica que la reducción de caudal podría alcanzar casi a un 31% ($1 - 0,69$), levemente superior al 27% obtenido como media de los valores mínimos de IQ de la tabla 4.

Figura 6: Relación caudal en compuerta limpia versus caudal en compuerta sucia
