# INFORME MENSUAL DE MONITOREO EMBALSE SAN ROQUE

MONITOREO Nº 335 Fecha: 24/09/24

Código: INA-CIRSA-IMSR 09-24.DOCX

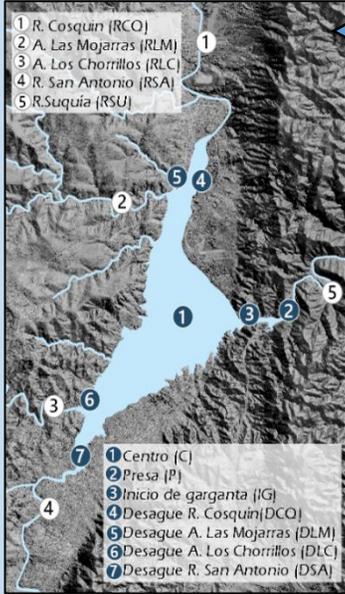
**Diseño:** mediciones en el embalse (azul) y en los ríos tributarios (blanco). En esta ocasión el punto de Presa (2) es resituado en el área previa al antiguo muro viejo (PV) debido a las barreras físicas colocadas para la contención de cianobacterias.

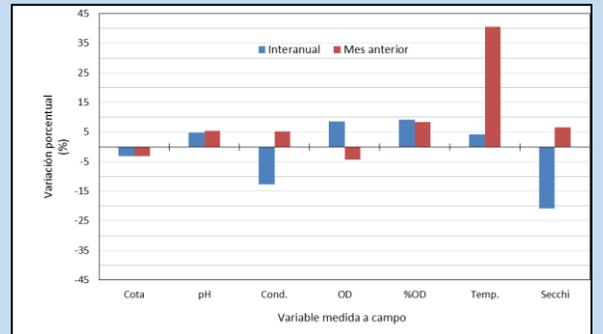
La Figura muestra la desviación porcentual del valor observado en relación al valor medio del mismo mes en la serie de 20 años (azul) y del mes consecutivo anterior (rojo).

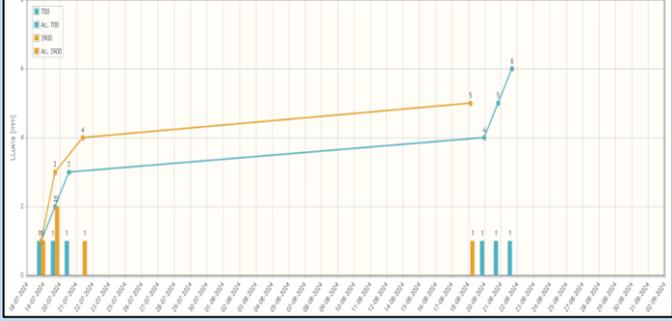
*Acumulado del mes (mm)	*Acumulado año hidrológico 2024jul-2025jun (mm)

<p>Precipitaciones año hidrológico 2024-2025</p>
Río San Antonio	0	6	
Río Cosquín	0	5

**Estaciones pluviométricas del Sistema de Gestión de Alertas (SGA de INA-CIRSA)**  
 \*Datos preliminares sujetos a revisión. San Antonio (Est. 700-Confluencia) y Cosquín (Est. 3900-Las Junturas).

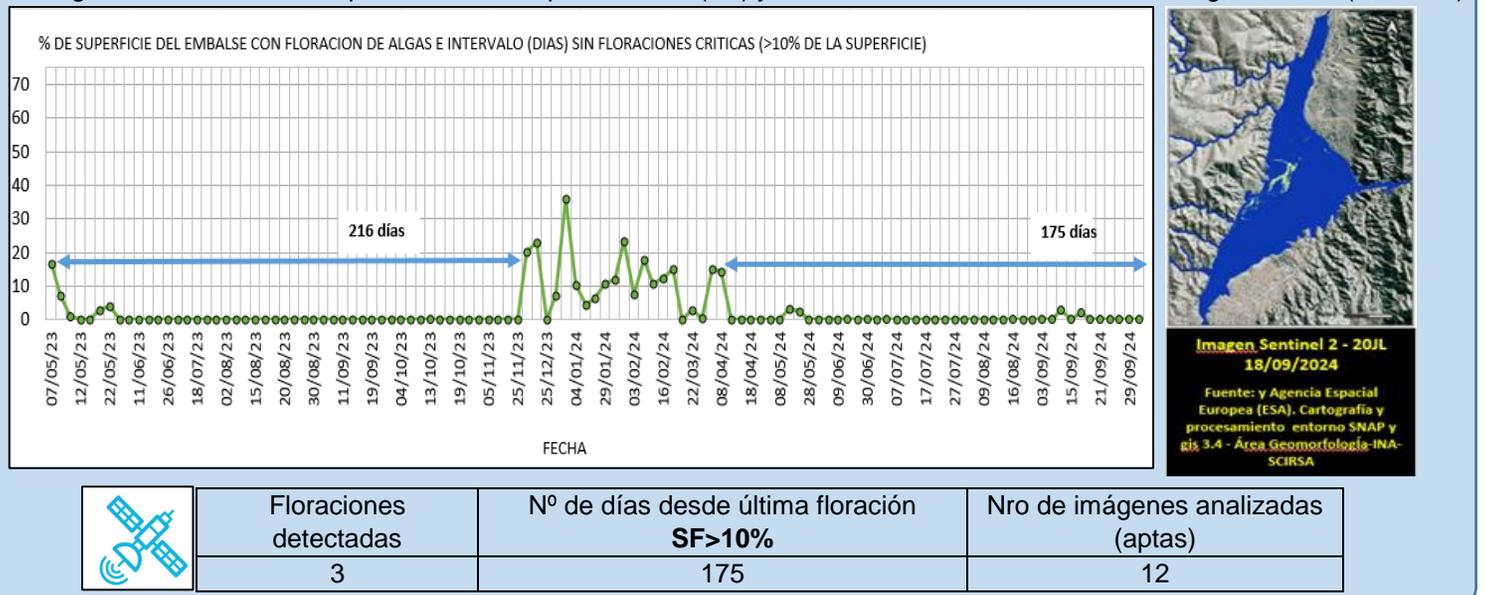
En la gráfica se muestra la superficie afectada por floración (SF) y se contabilizan días sin floraciones significativas ( $\text{SF} > 10\%$ ).

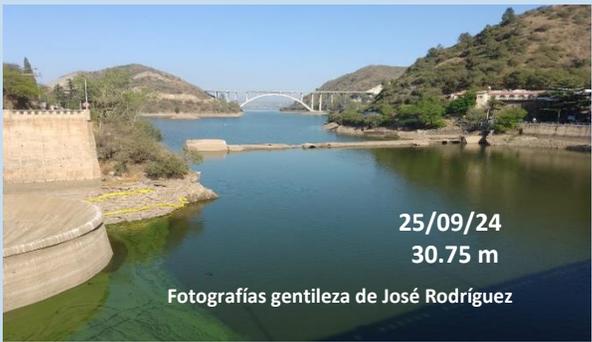
Nivel mínimo	30.70 m 26/09/24

Nivel máximo	31.56 m 02/9/24	
	Días descarga vertedero	0	
	Tendencia del nivel

Nº de registros con presencia de algas en el total		3/19	<p>25/09/24 30.75 m</p> <p>Fotografías gentileza de José Rodríguez</p>

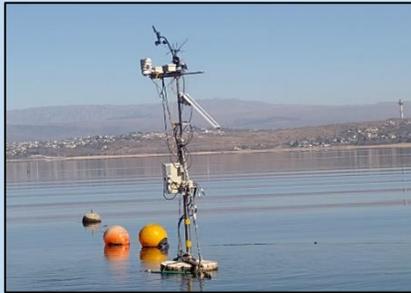
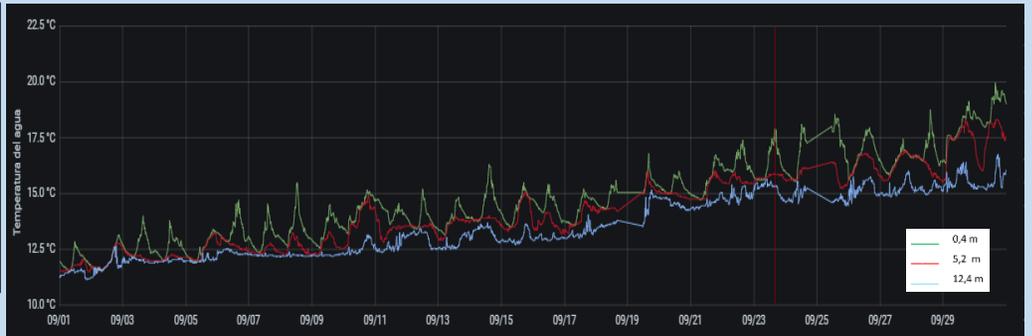
Ubicada en el ingreso a la garganta, los registros de la **EML01**, muestran al embalse con una estratificación superficial lábil diaria en los primeros metros, en condición de mezcla el resto de la columna de agua. Se observa una tendencia leve de aumento de temperatura. En la figura se muestra temperatura del mes subsuperficial, intermedia y de fondo.

Condición térmica	30/9 Diferencia máxima $T_s - T_F = 19.6 - 15.3 = 4.3 \text{ }^\circ\text{C}$				Tendencia temporal
	Temperatura superficial ( $T_s$ ) mínima (0.4 m)	11.6 $^\circ\text{C}$ 01/9	Temperatura superficial máxima (0.4m)	19.6 $^\circ\text{C}$ 30/9	
	Temperatura fondo ( $T_F$ ) mínima (12m)	11.2 $^\circ\text{C}$ 01/9	Temperatura fondo máxima (12m)	16.8 $^\circ\text{C}$ 30/9
