# INFORME MENSUAL DEL PROGRAMA DE MONITOREO DEL EMBALSE SAN ROQUE Y SU CUENCA

**MONITOREO N° 349**

**2 de Octubre de 2025**

**Informe INA-CIRSA-IMSR 09-25**

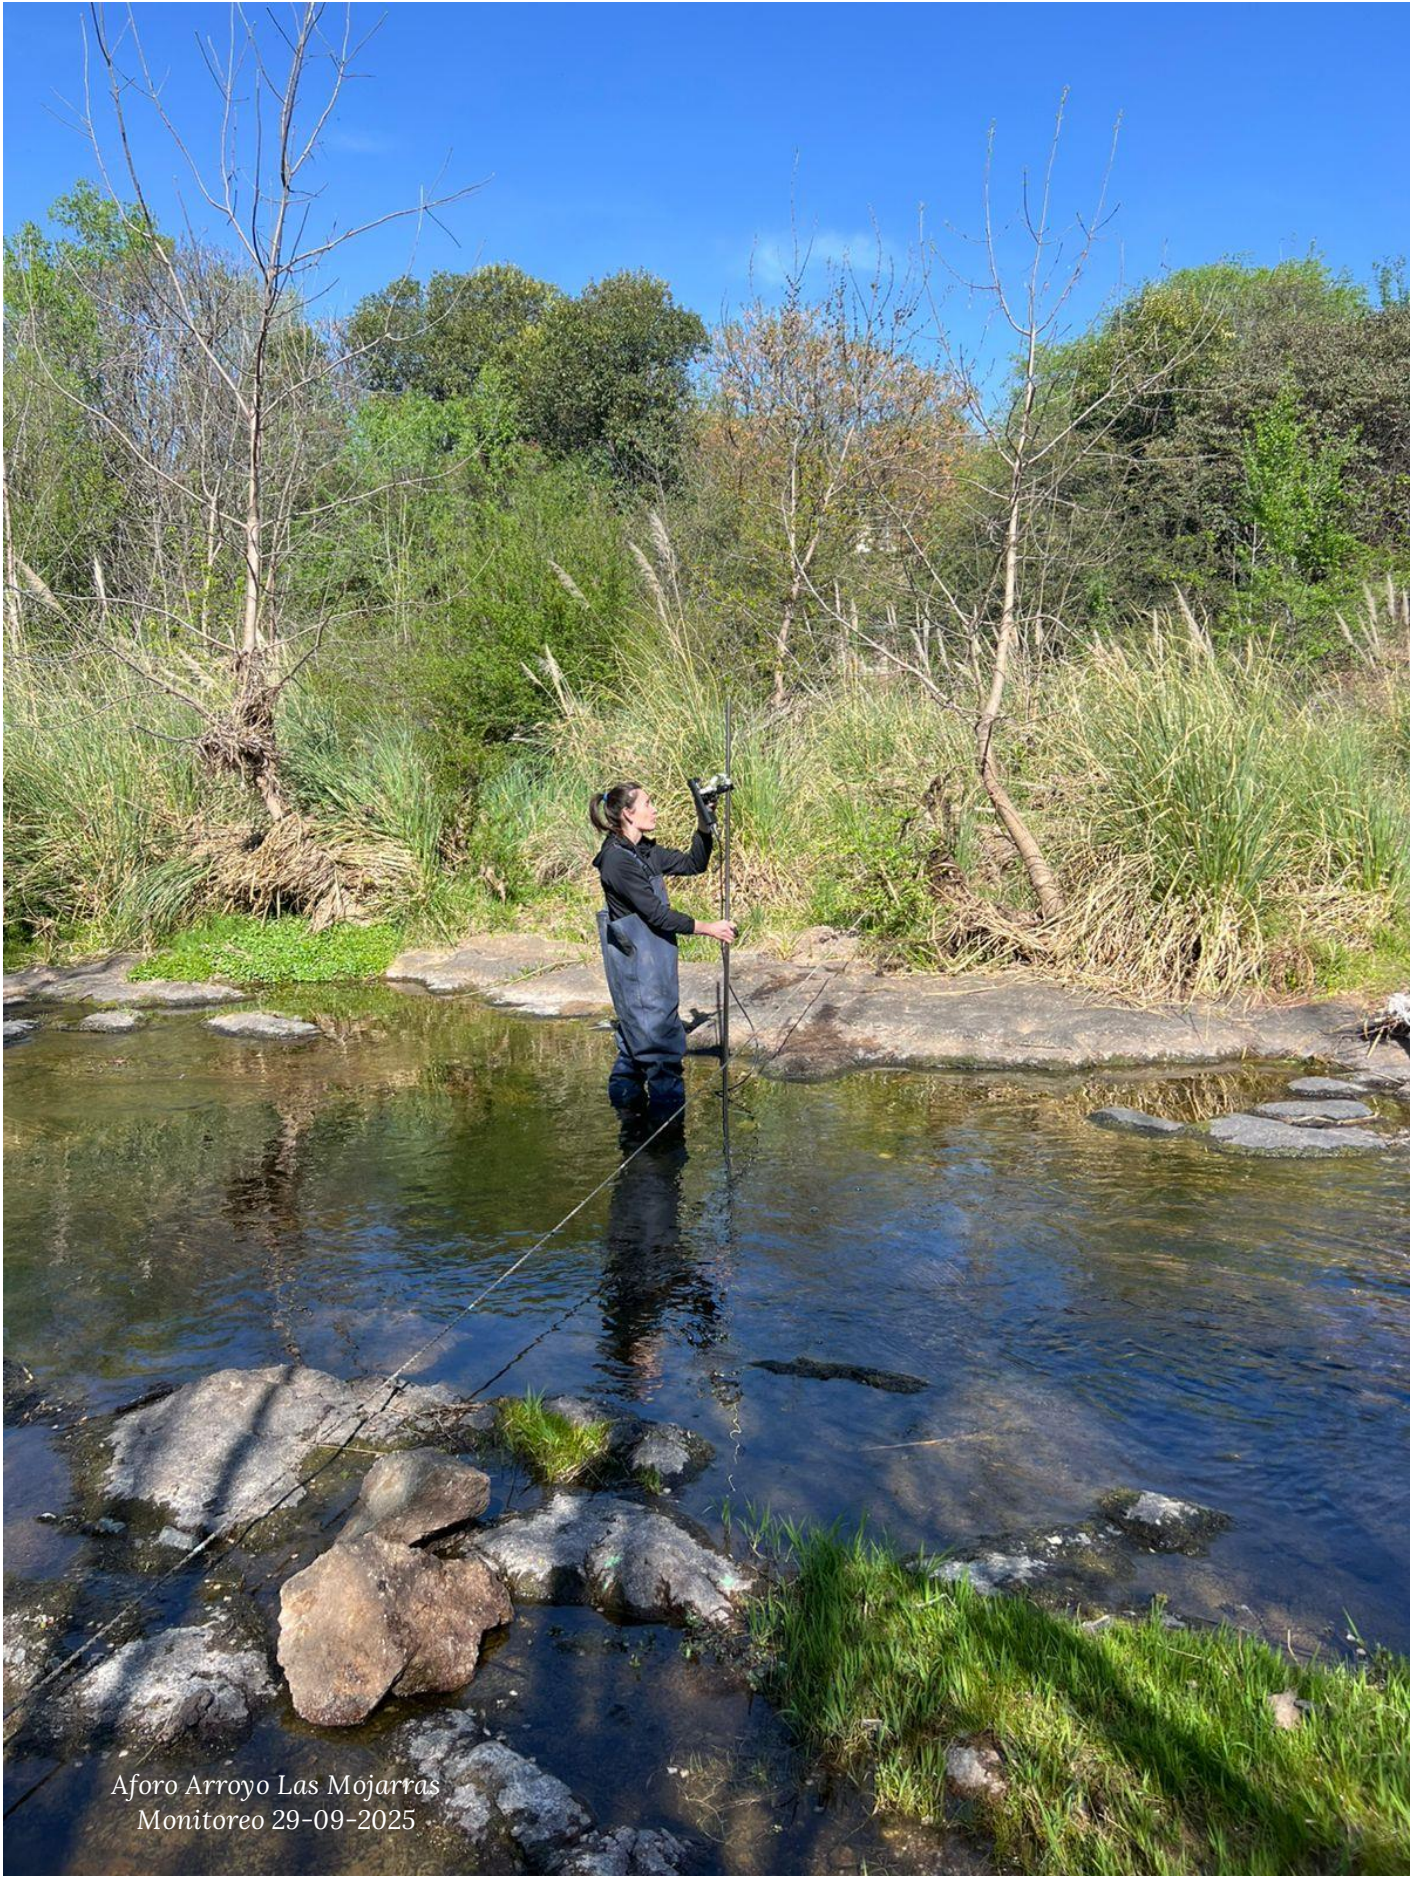
Aforo Arroyo Las Mojaras  
Monitoreo 29-09-2025
