# INFORME MENSUAL DEL PROGRAMA DE MONITOREO DEL EMBALSE SAN ROQUE Y SU CUENCA

MONITOREO N° 350

6 de Noviembre de 2025

Informe INA-CIRSA-IMSR 10-25

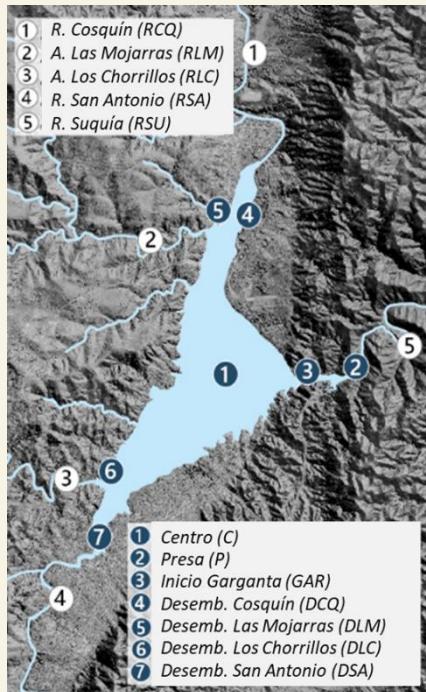
**Diseño:** mediciones en el embalse (azul). Para esta fecha monitoreo en los tributarios SUSPENDIDO.

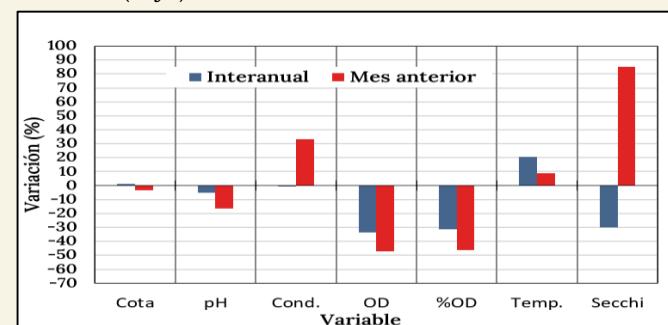
La Figura muestra la variación porcentual del valor observado en relación al valor medio del mismo mes en la serie de 24 años (azul) y del mes consecutivo anterior (rojo).

Cota	pH	Cond.	OD	%OD	Temp.	Secchi
<b>Mes prom.</b>	31,77	8,14	272,19	8,81	97,31	15,53	1,24
<b>Mes anterior</b>	33,32	9,23	204	11,09	124,6	17,2	0,47
<b>Mes actual</b>	32,13	7,71	272	5,85	67	18,7	0,87
<b>Var. interanual</b>	1,12	-5,31	-0,07	-33,59	-31,15	20,44	-29,81
<b>Var. mensual</b>	-3,57	-16,47	33,33	-47,25	-46,23	8,72	85,11

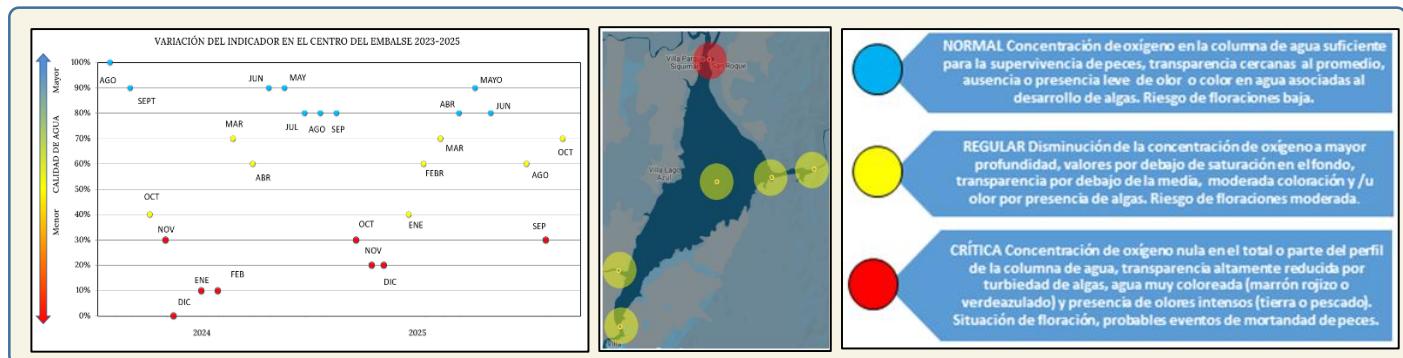
### INDICE DE CALIDAD EXPEDITIVO

La coloración verde, aspecto de algas y olores indican la presencia de cianobacterias. La condición relativa para el centro, en función del IEC<sub>SR</sub>, es "Crítica" dentro del contexto de eutrofia que presenta. En la siguiente figura se muestra la serie temporal del IEC<sub>SR</sub> para el Centro y, en el mapa, su condición para diferentes sitios del embalse incluidas manchas de floraciones.

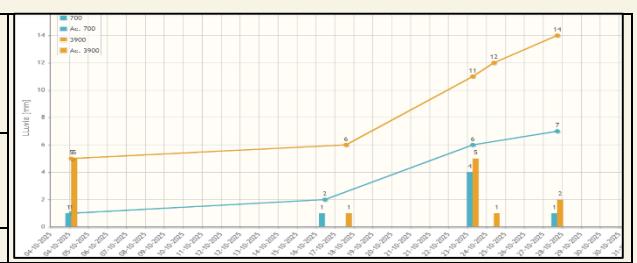
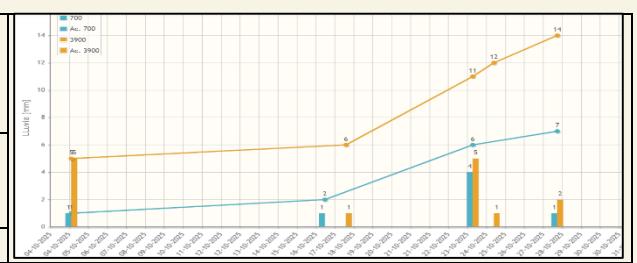
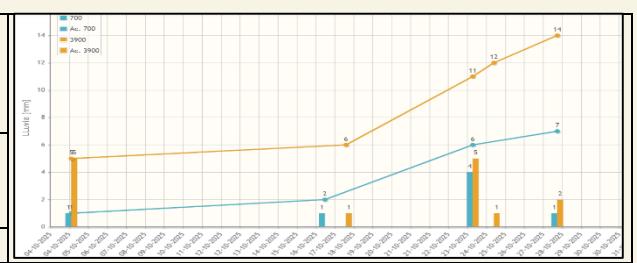
### SERIE TEMPORAL DE LLUVIAS

*Acumulado del mes (mm)	*Acumulado año hidrológico 2025 jul-2026 jun (mm)

Río San Antonio	7	112

Río Cosquín	14	120

**Estaciones pluviométricas del Sistema de Gestión de Alertas (SGA de INA-CIRSA)**  
 \*Datos preliminares sujetos a revisión. San Antonio (Est. 700-Confluencia) y Cosquín (Est. 3900-Las Junturas).

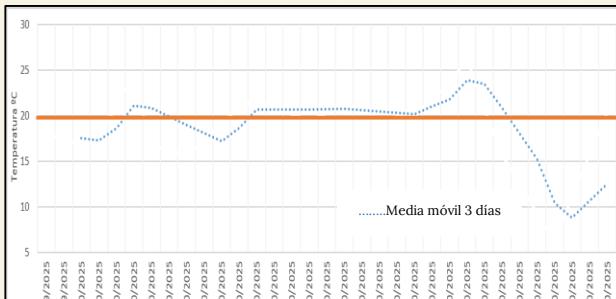
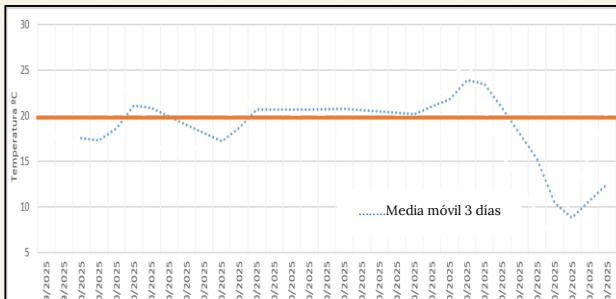
### SERIE DE TEMPERATURA DEL AIRE

Estación de referencia	Media diaria mín.	Media diaria máx.	*Nro de días media móvil ≥20°C del total

Costa Azul	28/10 6.1 °C	23/10 26.3 °C	17

\*Se ha detectado una asociación entre el aumento de la temperatura promedio del aire por encima de los 20°C de los 3 días previos y el deterioro general en la calidad del agua del embalse. Datos de [Estación meteorológica de Proyecto Matteo](#)

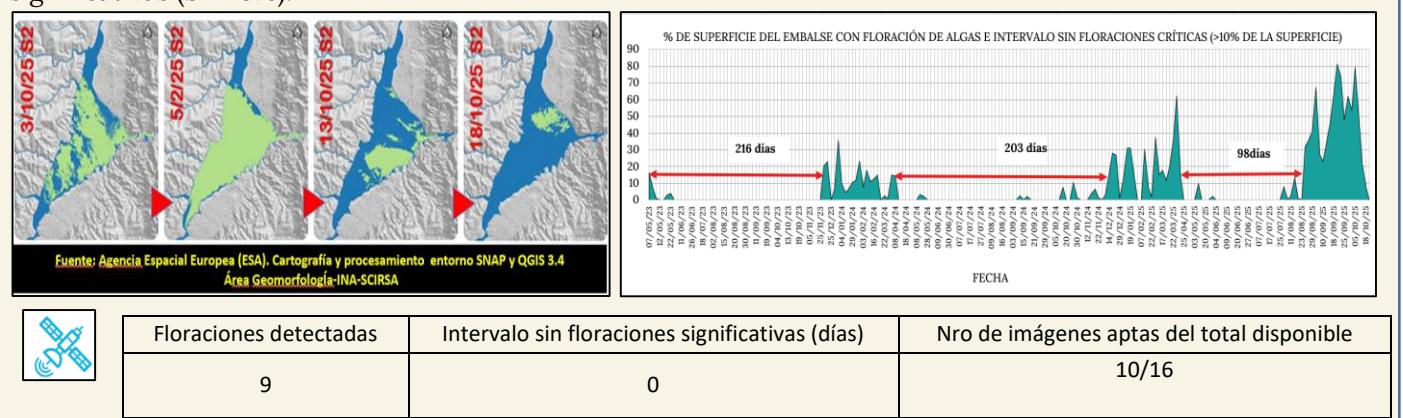
### SERIE DE IMÁGENES SATELITALES

En la gráfica se muestra la superficie afectada por floración (SF) y se contabilizan días sin floraciones significativas (SF>10%).

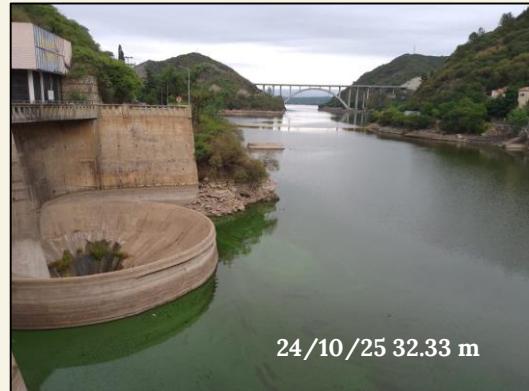
### FLORACIONES EN ÁREA PRESA

Nivel mínimo	32.03 31/10/25
	Nivel máximo	33.25 1/10/25
Días descarga vertedero Tendencia del nivel		0/30
Nº de registros con presencia de algas en el total		8/16
