INFORME TÉCNICO

Aforo Caudal Líquido en los Ríos de la Cuenca del Embalse San Roque

Septiembre | 2024

Elaboró INA- CIRSA- Área Hidrología	Código: INA-CRS-IT-130-24
	Emisión: 2 de octubre de 2024
	Revisión: 01
Página 1 de 15	
INA, Instituto Nacional del Agua – CIRSA, Centro de la Región Semiarida - cirsa@ina.gob.ar

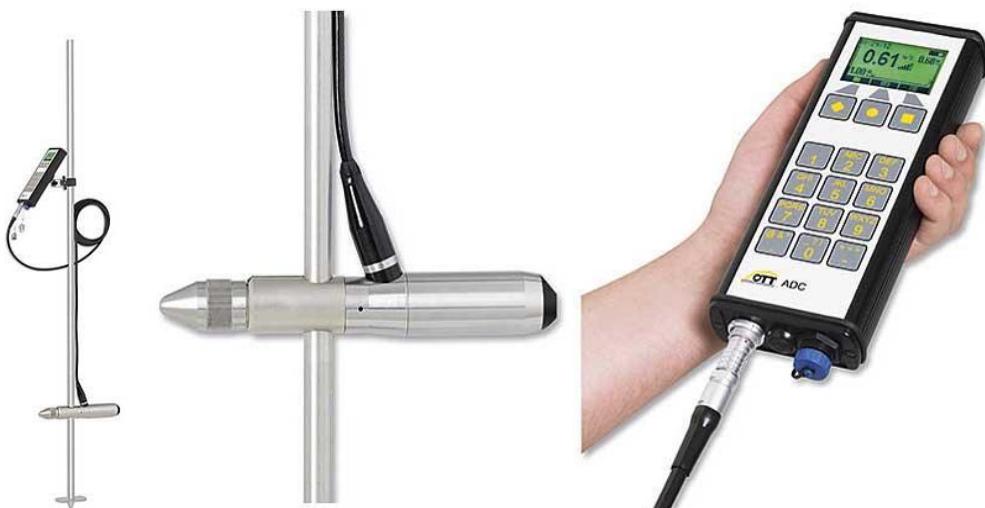
Figura 2. ADC de OTT Hydromet

El OTT ADC (Acoustic Digital Current Meter) de OTT Hydromet (Figura 2), es un medidor de corriente acústico y se emplea para medir caudal conforme al procedimiento clásico de verticales con barras convencionales. El OTT ADC mide tanto las velocidades en la vertical de medición como la profundidad del agua y la respectiva profundidad de inmersión del sensor.

- Rango de velocidad de flujo a medir: -0,2 m/s a 2,4 m/s (precisión: $\pm 1\%$ del valor medido $\pm 0,25$ cm/s).
- Rango de profundidad de trabajo: 0,02 a 10,0 m

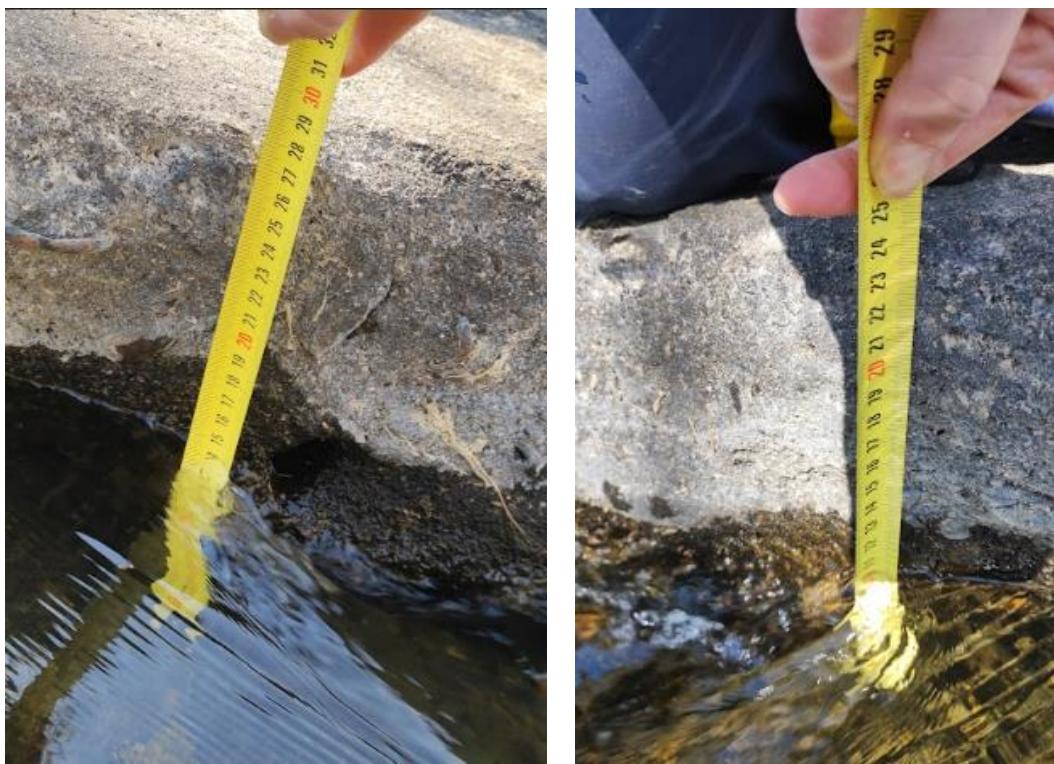
Figura 4. Altura en el vertedero en el arroyo Las Mojarras. Izq.: respecto a la pared izquierda; Der.: respecto a la pared derecha.

Se midió la profundidad del agua en el vertedero ubicado aguas arriba de la sección de medición. Se midieron 13.5 cm respecto al muro izquierdo y 10.3 cm respecto al derecho (considerando la dirección del flujo, desde aguas arriba hacia aguas abajo), como se muestra en la Figura 4.

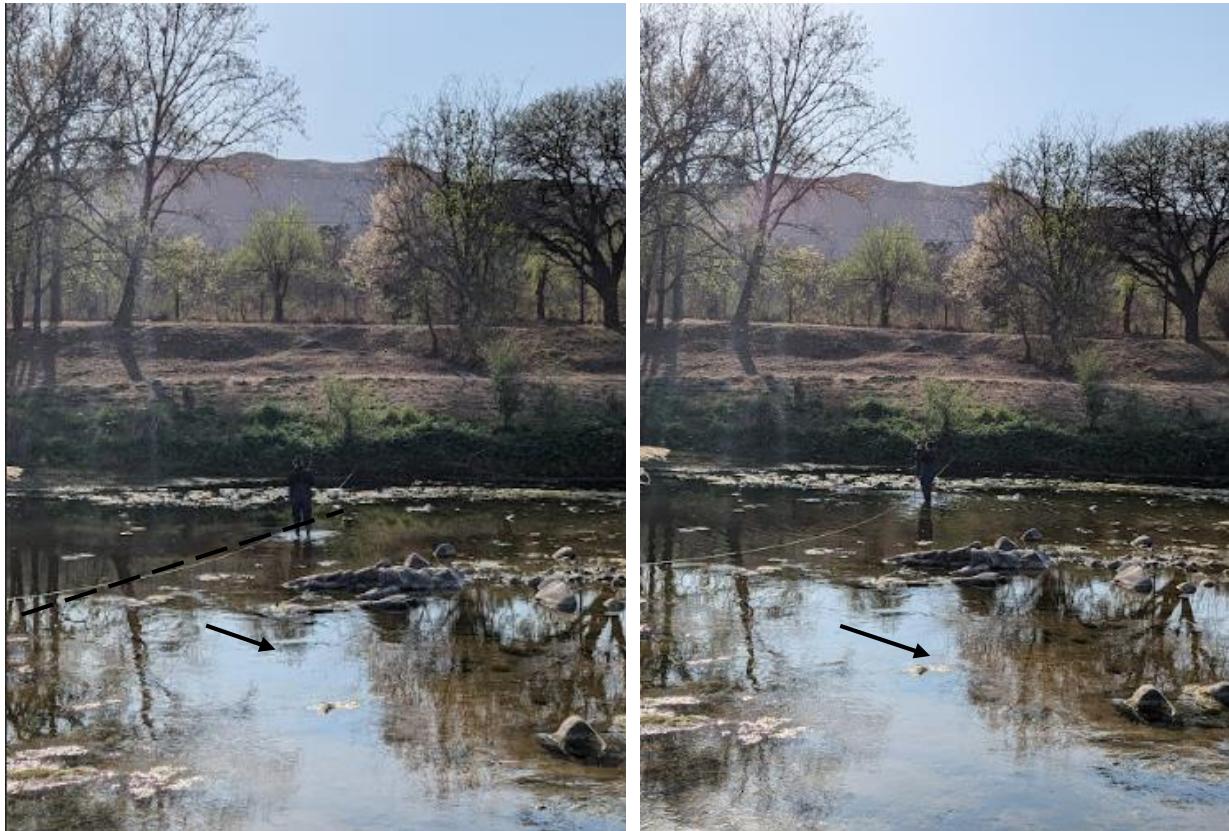
Figura A1. Aforo de río Cosquín en Villa Caeiro el día 24/09/2024. Sección de aforo, vista hacia margen izquierda

El aforo en el río Cosquín se realizó con al ADC-OTT comenzando a las 08:50 hs. Resultó un caudal líquido de $0,33 \text{m}^3/\text{s} \pm 0,04 \text{m}^3/\text{s}$. En la Tabla 1 se presenta un resumen de los parámetros hidráulicos determinados en el aforo. En las Figura A1 y Figura A2 del Anexo A se puede ver la sección de aforo y la condición del río Cosquín al momento del aforo.

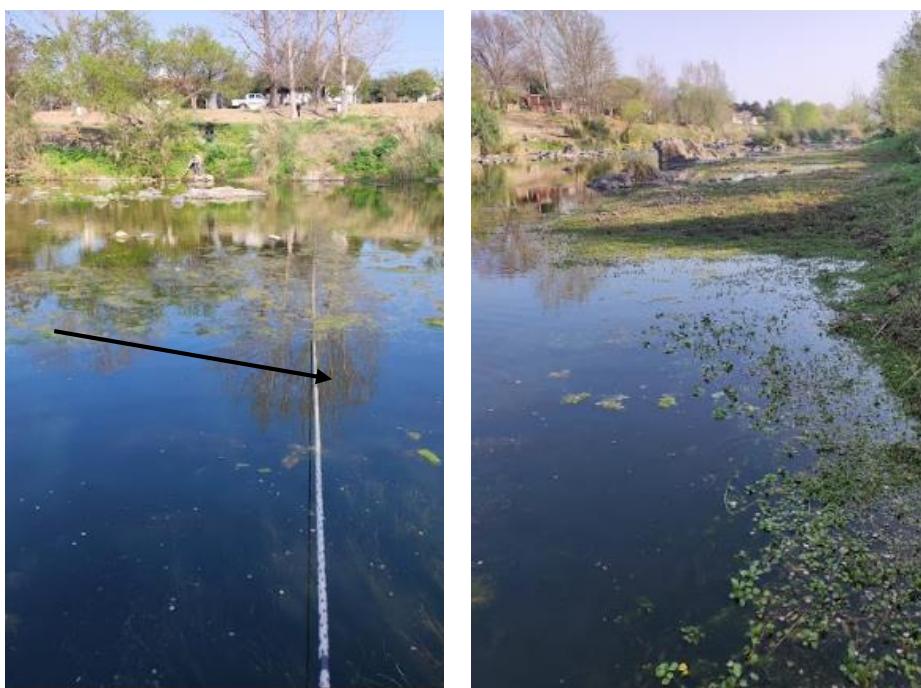
Figura A2. Aforo de río Cosquín en Villa Caeiro el día 24/09/2024. Sección de aforo, vista hacia margen derecha

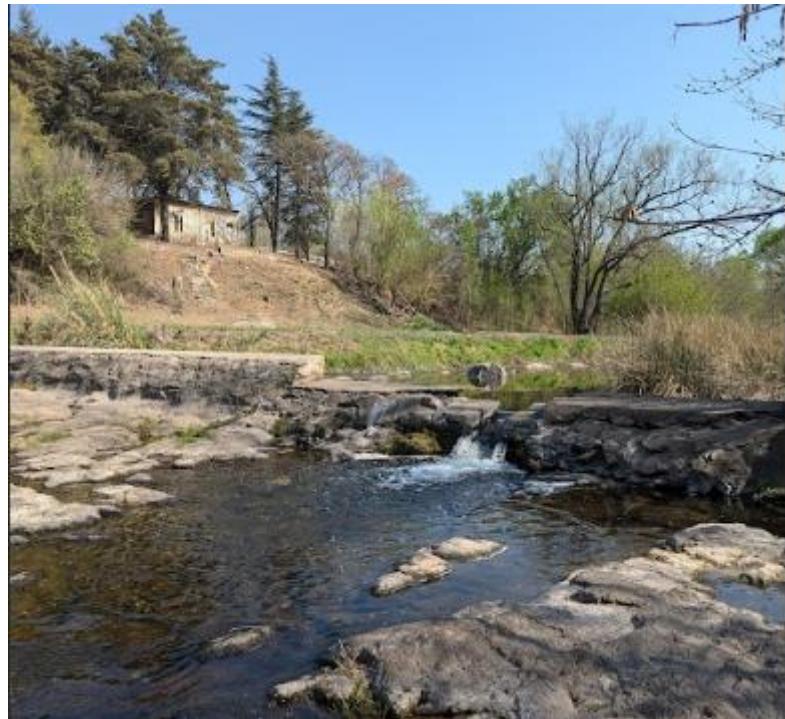
Figura A3. Aforo del arroyo Las Mojarras el día 24/09/2024, vista aguas arriba, azud.

El aforo en el arroyo Las Mojarras se realizó con al ADC-OTT comenzando a las 10:15 hs. Resultó un caudal líquido de 0,05 m³/s. En la Tabla 2 se presenta un resumen de los parámetros hidráulicos determinados en el aforo. En las Figura A3 y Figura A4 del Anexo se puede ver la sección de aforo y la condición del arroyo Las Mojarras al momento del aforo.

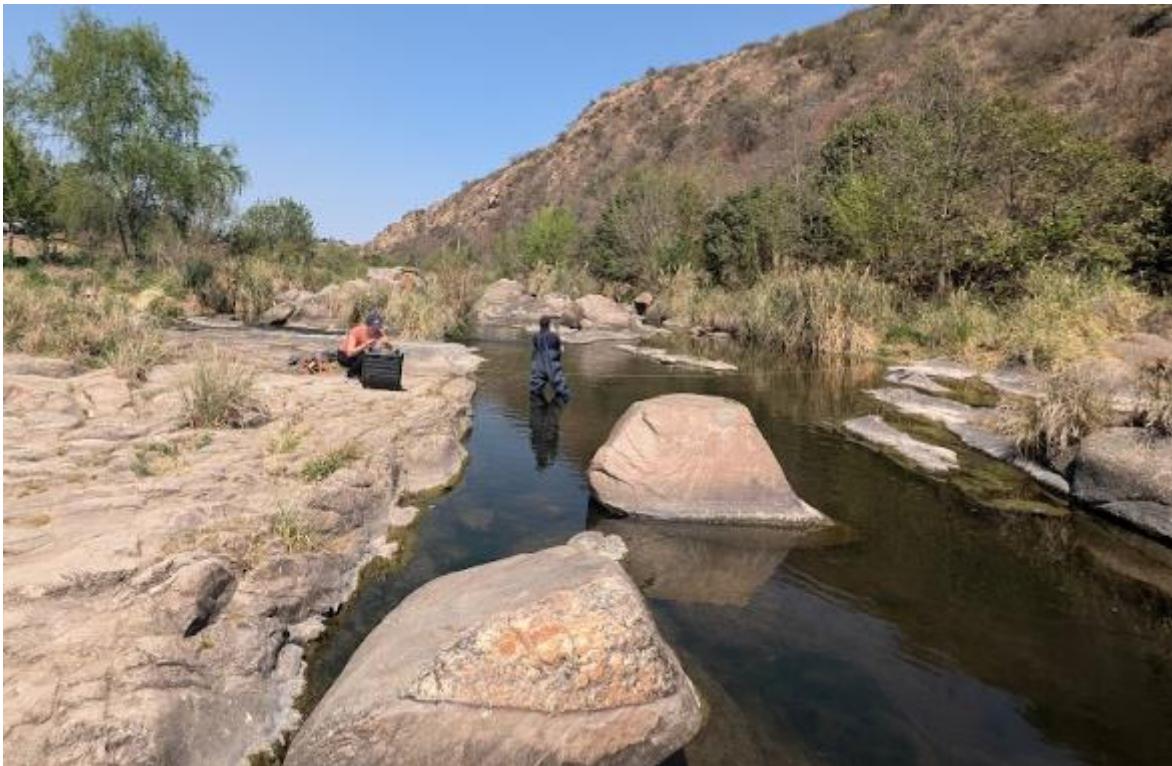
Figura A5. Aforo del arroyo Los Chorrillos el día 24/09/2024. Sección de aforo, vista hacia aguas arriba.

los parámetros hidráulicos determinados en el aforo. En las Figura A5 y Figura A6 del Anexo se puede ver la sección de aforo y la condición del arroyo al momento del aforo.

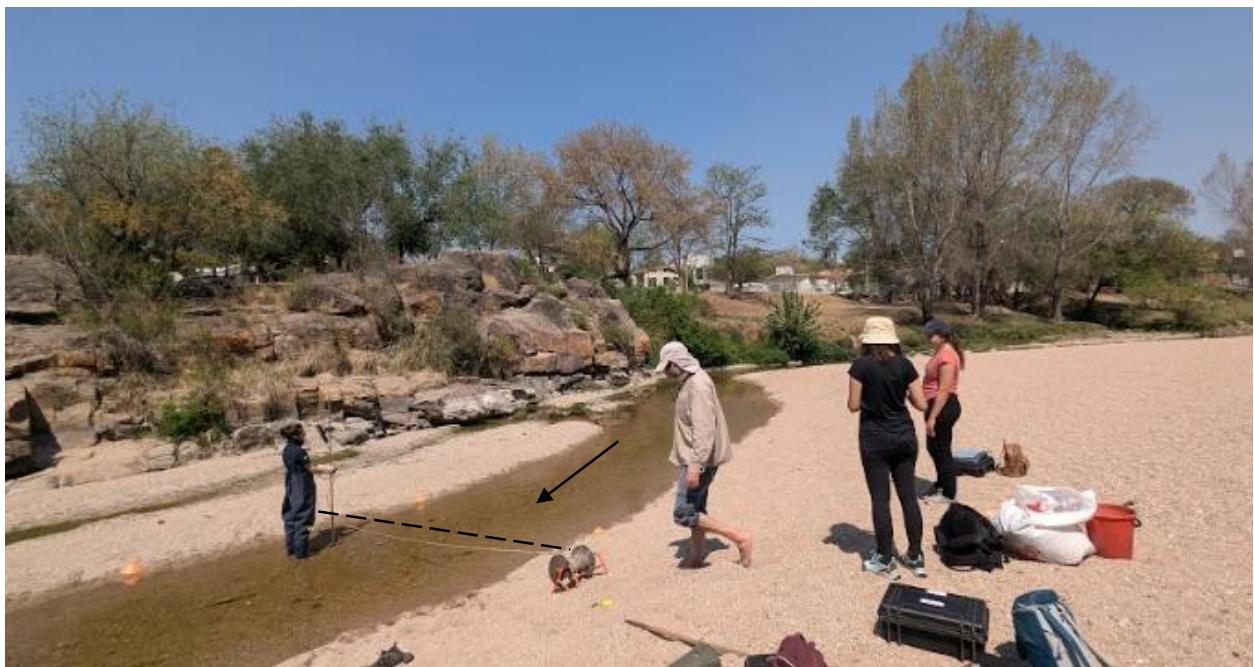
Figura A7. Aforo del río San Antonio el día 24/09/2024. Sección de aforo.

El aforo en el río San Antonio se realizó con al ADC-OTT comenzando a las 13:45 hs. Resultó un caudal líquido de $0,14 \text{ m}^3/\text{s} \pm 0,01 \text{ m}^3/\text{s}$. En la Tabla 4 se presenta un resumen de los parámetros hidráulicos determinados en el aforo. En la Figura A7 del Anexo se puede ver la sección de aforo y la condición del río San Antonio al momento del aforo.
