# INFORME TÉCNICO

Aforo de Caudal Líquido en los ríos de la  
cuenca del embalse San Roque

Diciembre | 2024

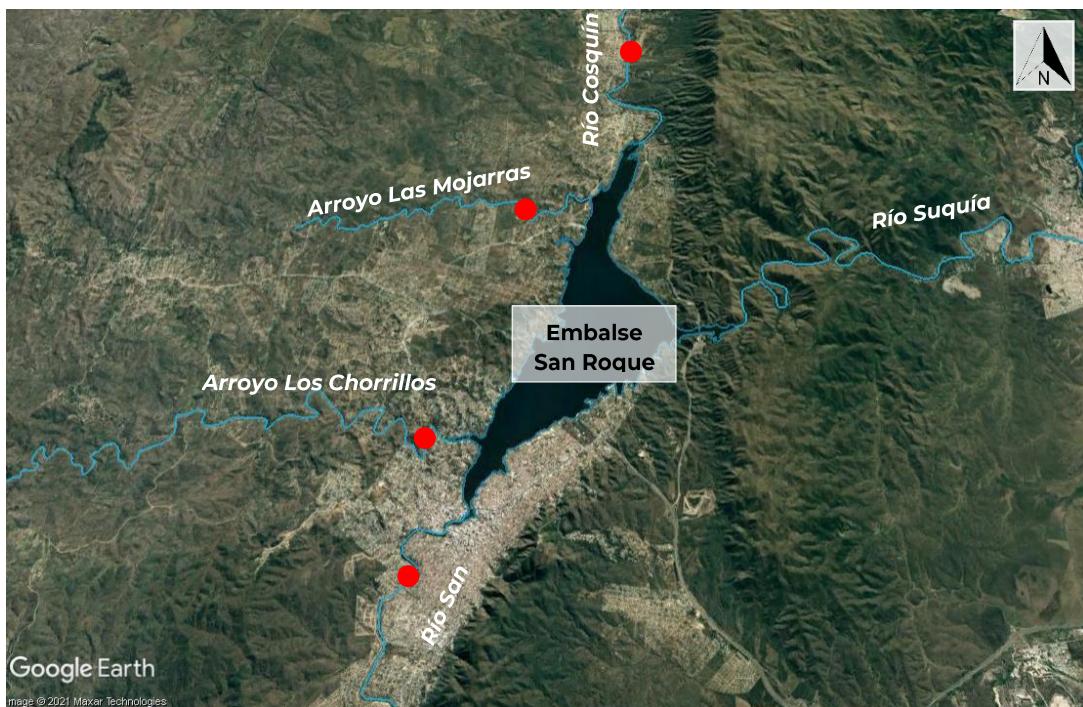
**Figura 1.-** Zona de estudio y sitios de medición de campaña del 17/12/2024.

En la Figura 1 se muestra los tributarios del embalse San Roque recorridos en la campaña del día 17 de diciembre de 2024. En color rojo están indicados los sitios de medición:

- en el río Cosquín Lat. 31°17'50"S Long. 64°27'35"O;
- el arroyo Las Mojarras Lat. 31°20'26"S Long. 64°29'15"O;
- el arroyo Los Chorrillos Lat. 31°24'0"S Long. 64°30'35"O; y
- el río San Antonio Lat. 31°2'54"S Long. 64°30'38"W.

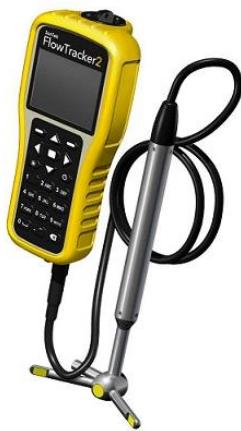
**Figura 2.-** FlowTracker2 de SonTek.

El ADV (Acoustic Doppler Velocity) "FlowTracker2", fabricado por la compañía YSI/Sontek® (Figura 3), cuenta con la barra graduada cada 2cm. Sus principales características son:

- Rango de velocidad de flujo a medir: 0,001 a 4,0 m/s (precisión:  $\pm 1\%$  del valor medido,  $\pm 0,25$  cm/s)
- Rango de profundidad de trabajo: 0,02 a 10,0 m (resolución 0,01 m)
- Frecuencia acústica: 10 MHz

La medición de caudal con este tipo de instrumento se realiza conforme al procedimiento clásico de verticales con barras convencionales (vadeo). Las mediciones se hicieron en más de 10 verticales, y un tiempo de 40 segundos por punto. Se utilizó el método MID Section para calcular el flujo de la sección.

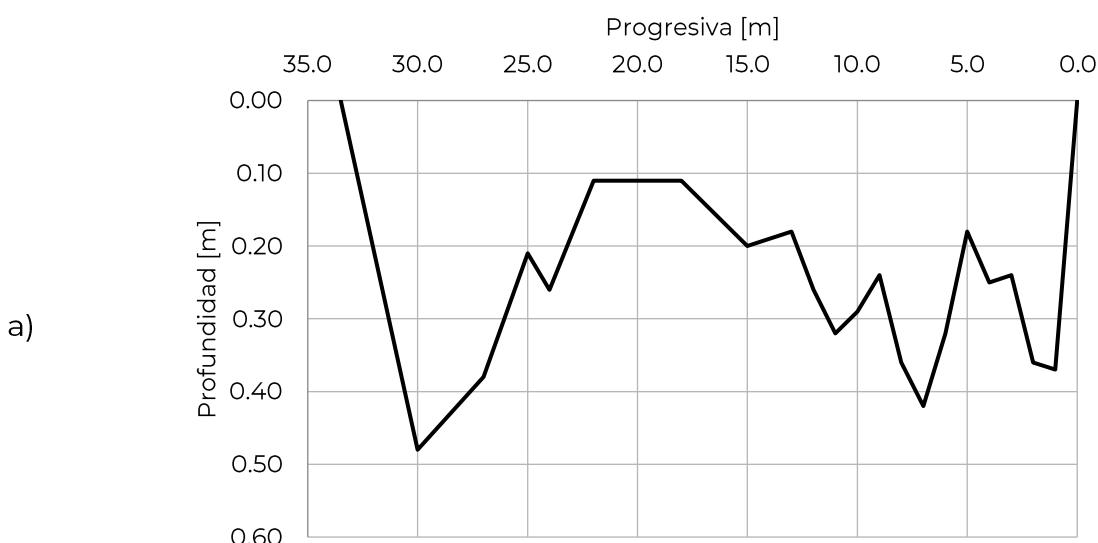
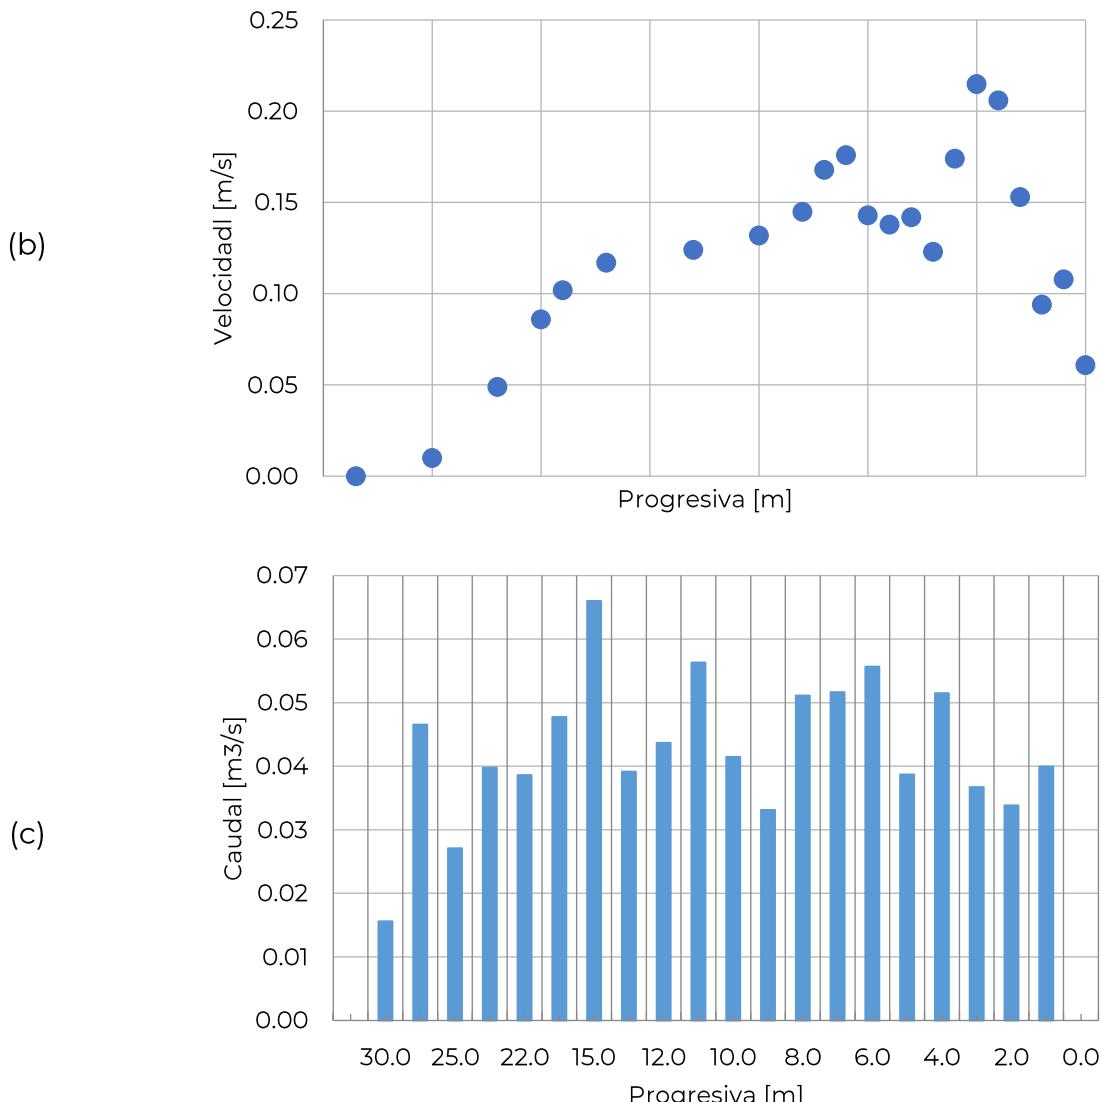
**Figura 3.-** (a) Sección transversal del río Cosquín en el sitio de medición, (b) perfil de velocidades medido y (c) caudal aforado. La progresiva 0,00 se corresponde con la margen derecha.

En la Tabla 1 se presenta un resumen de los parámetros hidráulicos determinados en el aforo con FlowTracker2; y en la Figura 3 la sección transversal, el perfil de velocidades y caudal aforado.

El aforo con **FlowTracker2** resultó en un **caudal líquido de 0,91 +/- 0,08 m<sup>3</sup>/s**. La medición se inició a las 09:30 hs. En la Figura A 1, Figura A 2 y Figura A 3 del Anexo A se puede ver la sección de aforo y la condición del río Cosquín al momento del aforo.

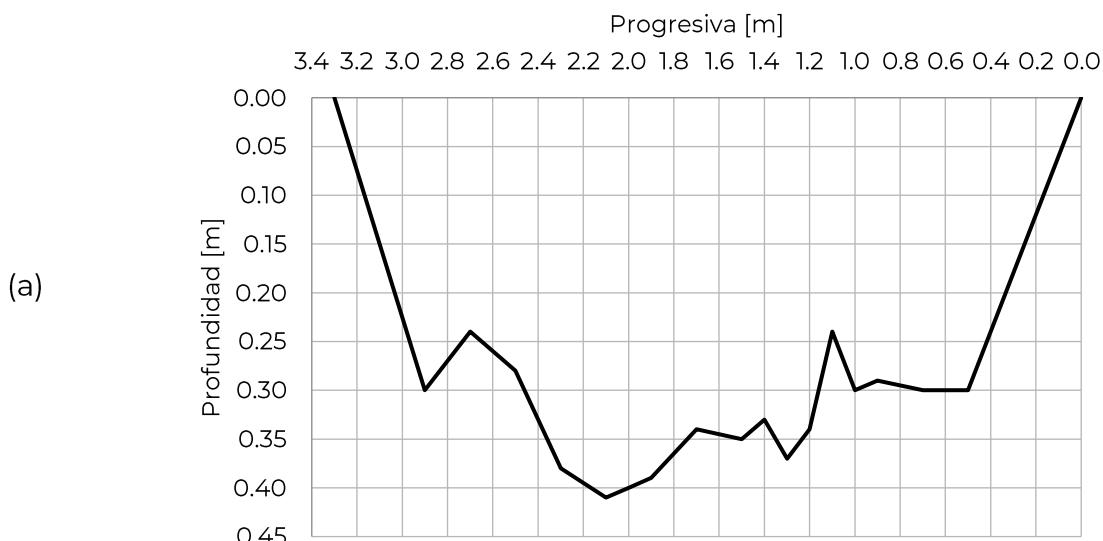
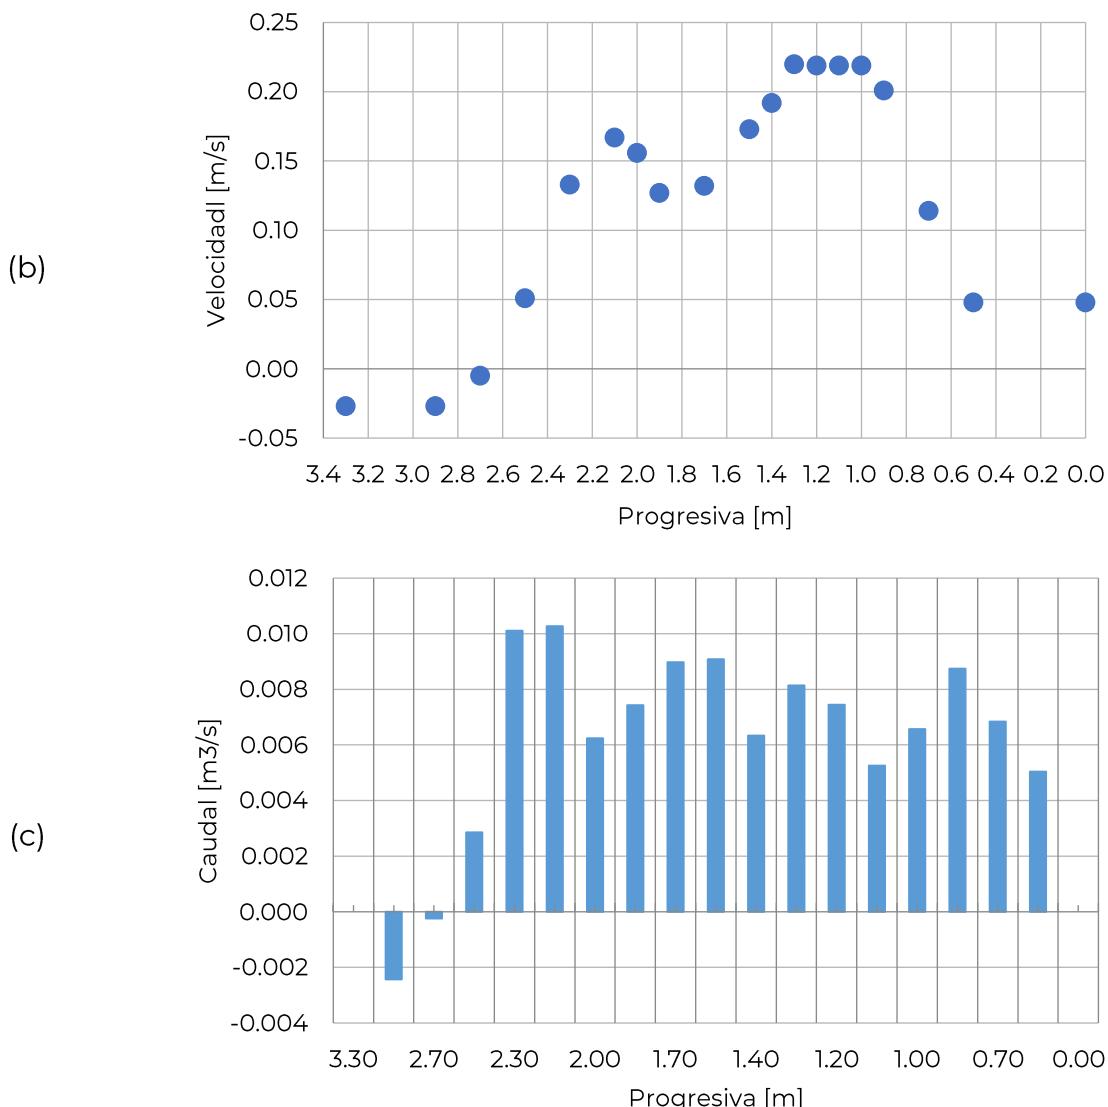
**Figura 4.-** (a) Sección transversal del arroyo Las Mojarras en el sitio de medición, (b) perfil de velocidades medido y (c) caudal aforado. La progresiva 0,00 se corresponde con la margen derecha.

En la Tabla 2 se presenta un resumen de los parámetros hidráulicos determinados en el aforo con FlowTracker2; y en la Figura 3 se pueden ver la sección transversal, el perfil de velocidades y caudal aforado.

El aforo con **FlowTracker2** en el arroyo Las Mojarras resultó en un **caudal** de **0,11 +/- 0,01 m³/s**. La medición comenzó a las 10:40 hs. En la Figura A 4, Figura A 5 y Figura A 6 del Anexo A se puede ver el personal del instituto iniciando el aforo y la condición del arroyo Las Mojarras en ese momento.

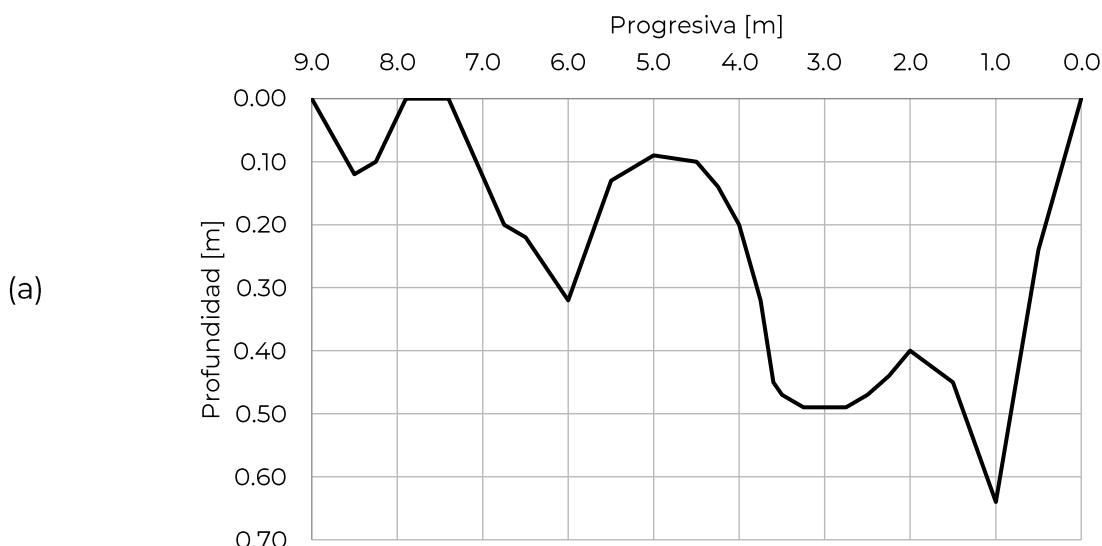
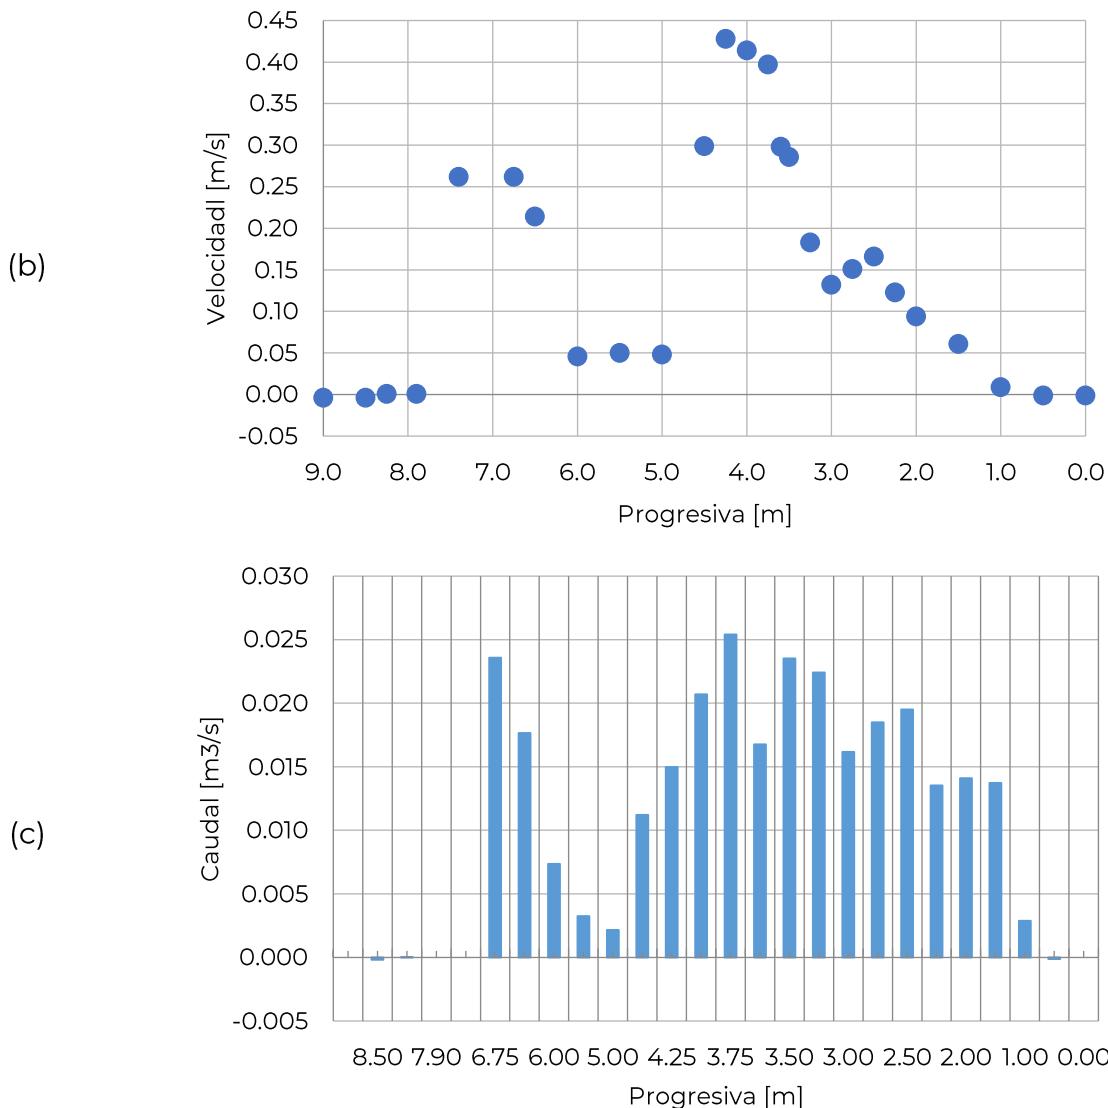
**Figura 5.-** (a) Sección transversal del arroyo Los Chorrillos en el sitio de medición, (b) perfil de velocidades medido y (c) caudal aforado. La progresiva 0,00 se corresponde con la margen derecha.

En la Tabla 3 se presenta un resumen de los parámetros hidráulicos determinados en el aforo, y en la Figura 5 se muestran la sección transversal, el perfil de velocidades y caudal aforado en el arroyo Los Chorrillos.

El aforo en el arroyo Los Chorrillos se realizó con FlowTracker2, comenzando a las 12:05 hs. Resultó un **caudal líquido de 0,29 +/- 0,03 m<sup>3</sup>/s**. En la Figura A 7 del Anexo A se puede ver la condición del arroyo en ese momento.

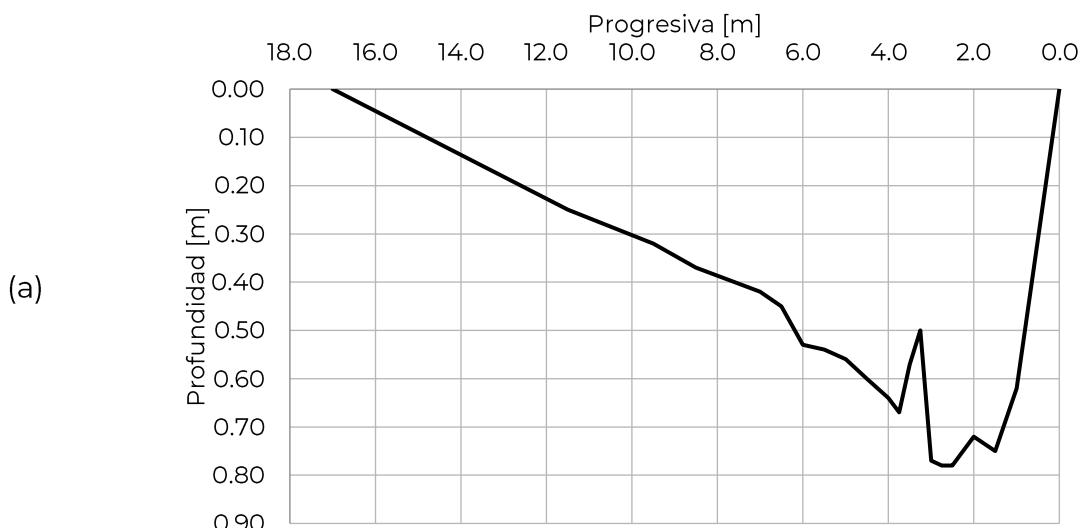
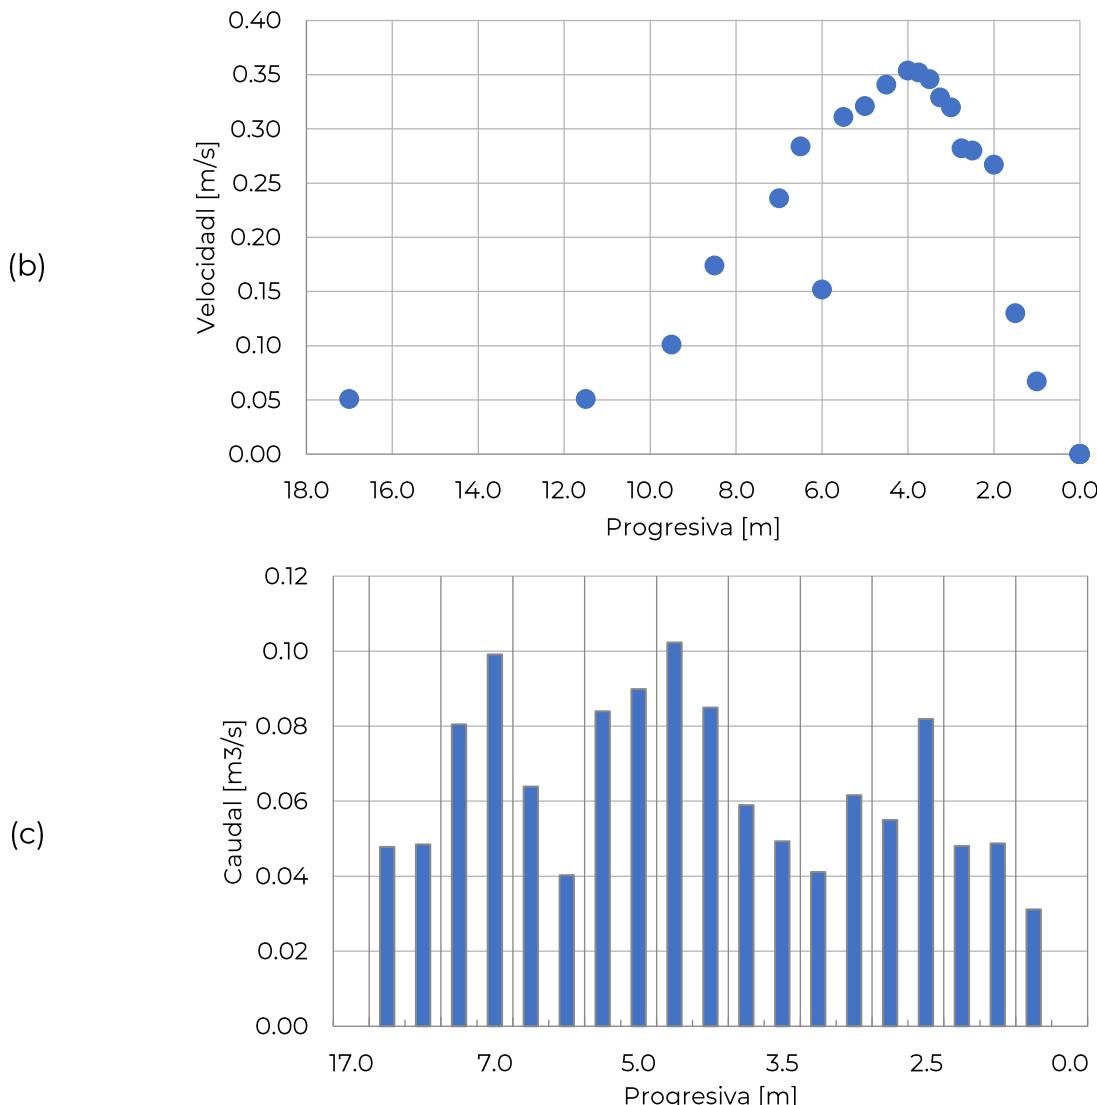
**Figura 6.-** (a) Sección transversal del río San Antonio en el sitio de medición, (b) perfil de velocidades medido y (c) caudal aforado. La progresiva 0.00 se corresponde con la margen izquierda.

En la Tabla 4 se presenta un resumen de los parámetros hidráulicos determinados en el aforo con FlowTracker2; y en la Figura 7 la sección transversal, el perfil de velocidades y caudal aforado con cada instrumento.

El aforo con **FlowTracker2** resultó en un **caudal** de **1,27 +/- 0,08  $\text{m}^3/\text{s}$** . La medición comenzó a las 13:15 hs. En la Figura A 8, Figura A 9 y Figura A 10 del Anexo A se puede ver la sección de aforo y la condición del río San Antonio al momento del aforo.

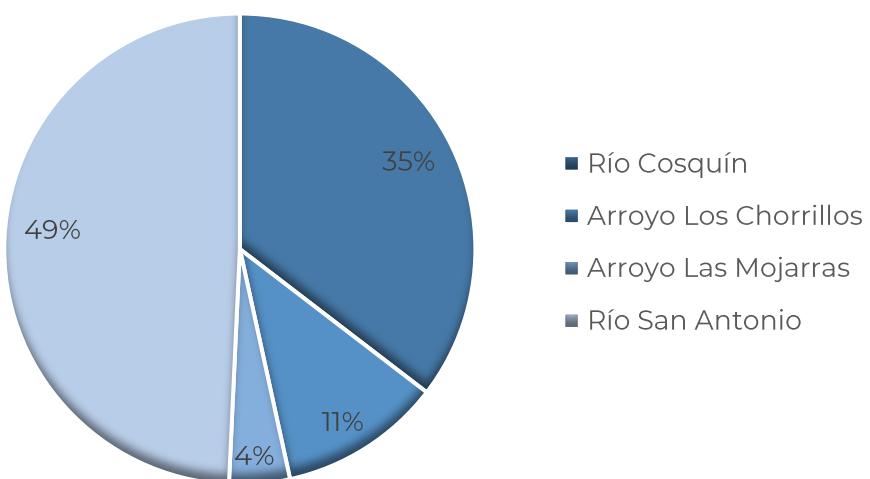
**Figura 7.** Caudales aportados por ríos tributarios al embalse San Roque, el día 17/12/2024.

A modo de síntesis, en la Figura 7 se representan los caudales aportados por cada uno de los ríos tributarios al embalse San Roque durante la campaña de monitoreo, realizada el 17/12/2024.

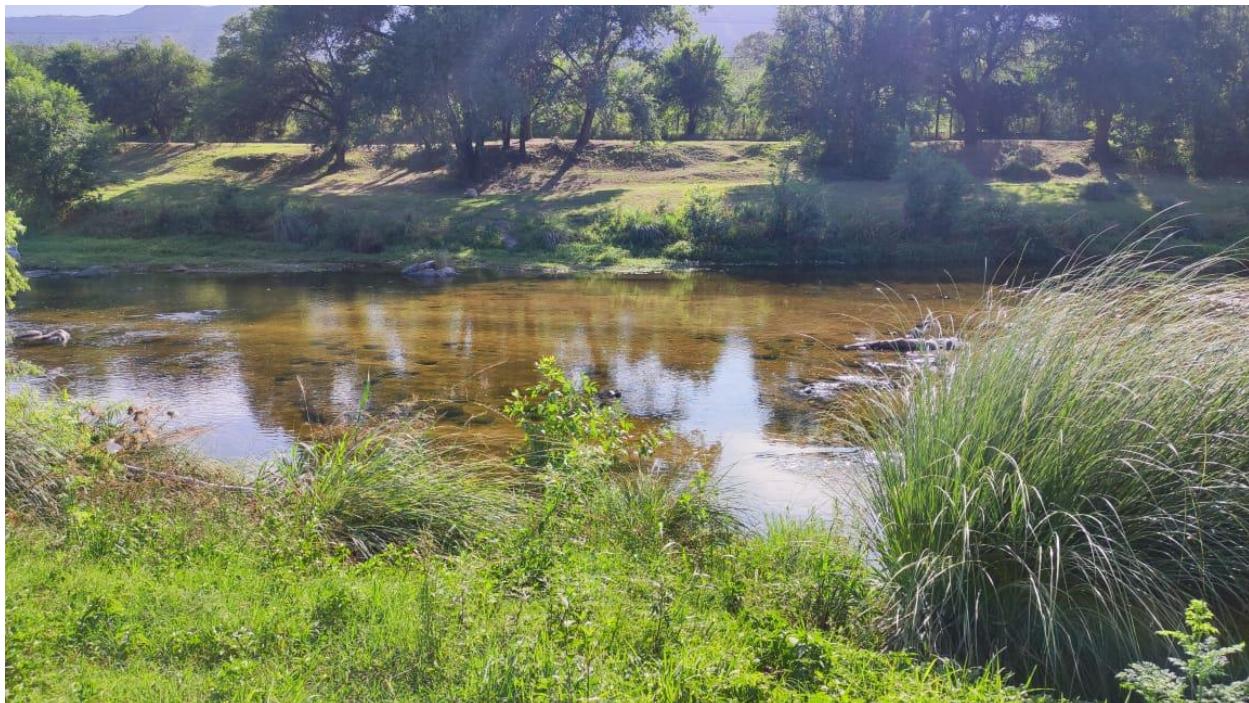
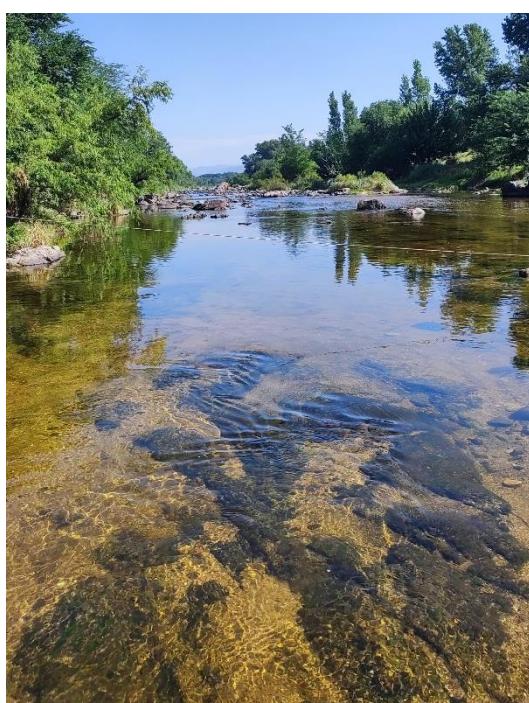
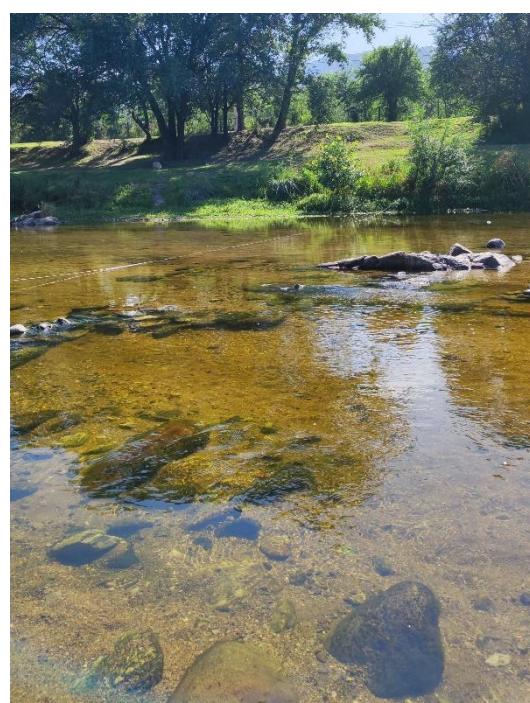
Figura A 1. Río Cosquín, sección Villa Caeiro

Figura A 2. Río Cosquín desde margen derecha.

Figura A 3. Río Cosquín desde margen izquierdo.

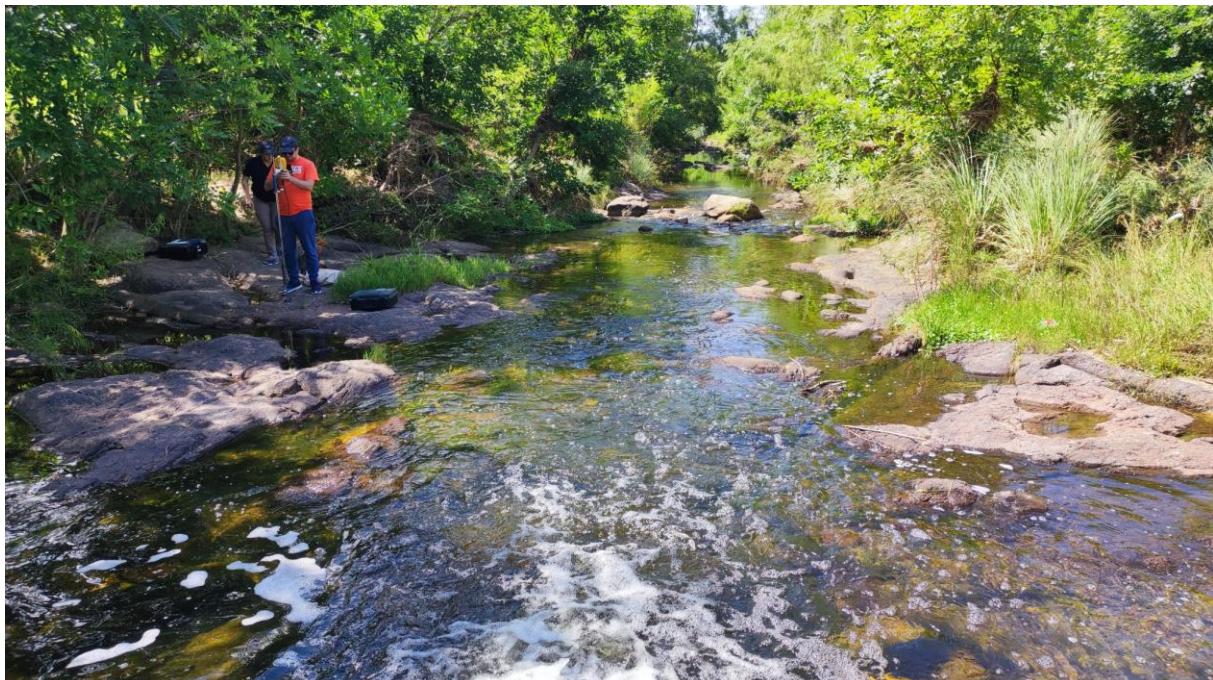
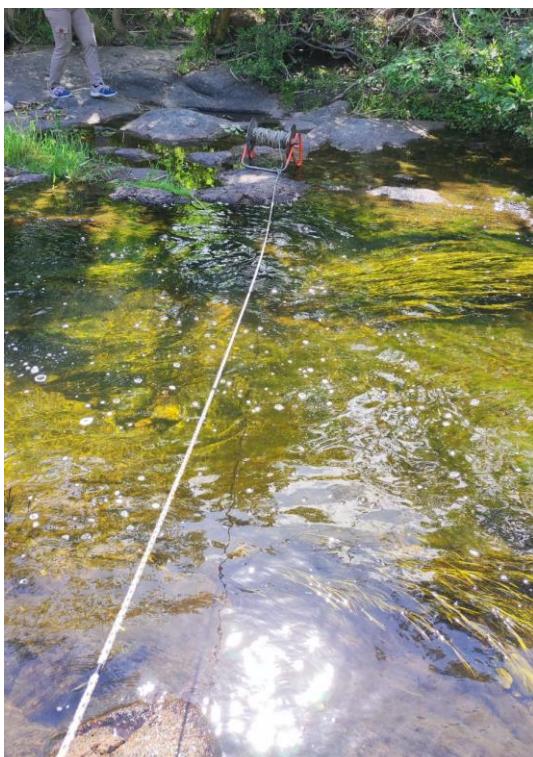
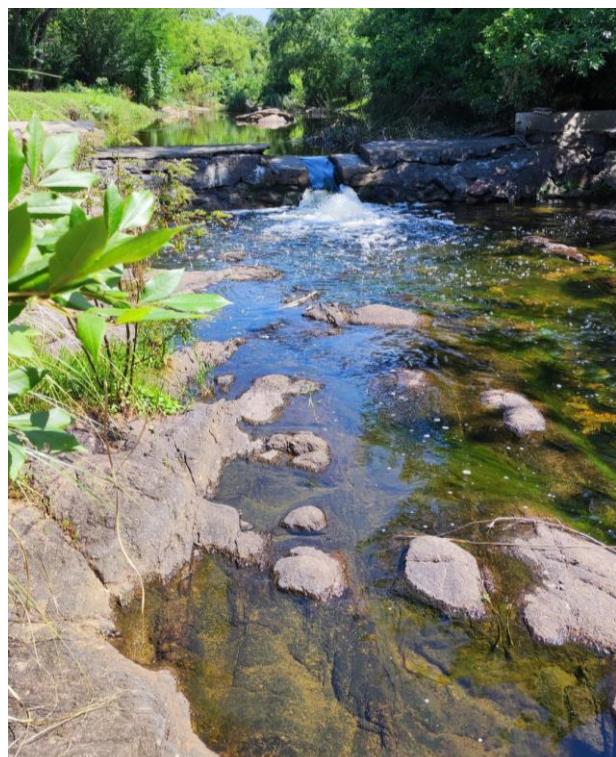
Figura A 4. Arroyo Las Mojarras, vista desde el azud

Figura A 5. Arroyo Las Mojarras, desde margen derecha

Figura A 6. Arroyo Las Mojarras y azud desde margen izquierda

Se midió la profundidad del agua en el vertedero ubicado aguas arriba de la sección de medición. Se midieron 30,2 cm respecto al muro izquierdo y 23,9 cm respecto al derecho (considerando la dirección del flujo, desde aguas arriba hacia aguas abajo).

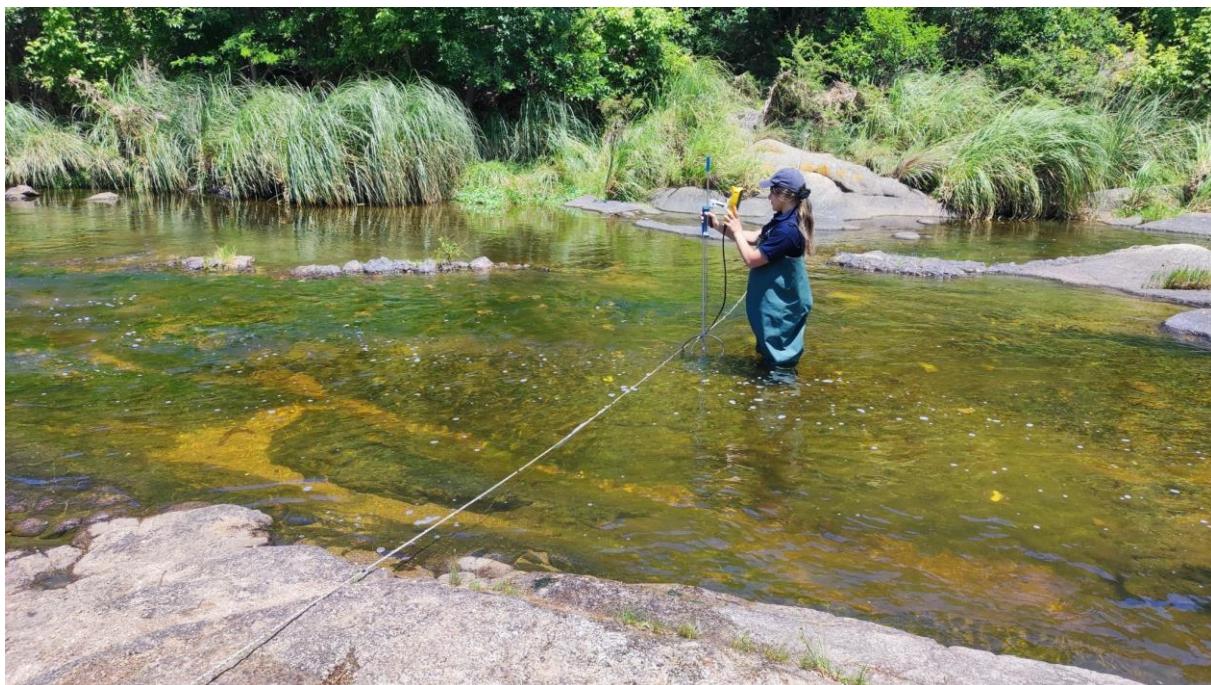
Figura A 7. Arroyo Los Chorrillos, desde margen derecha

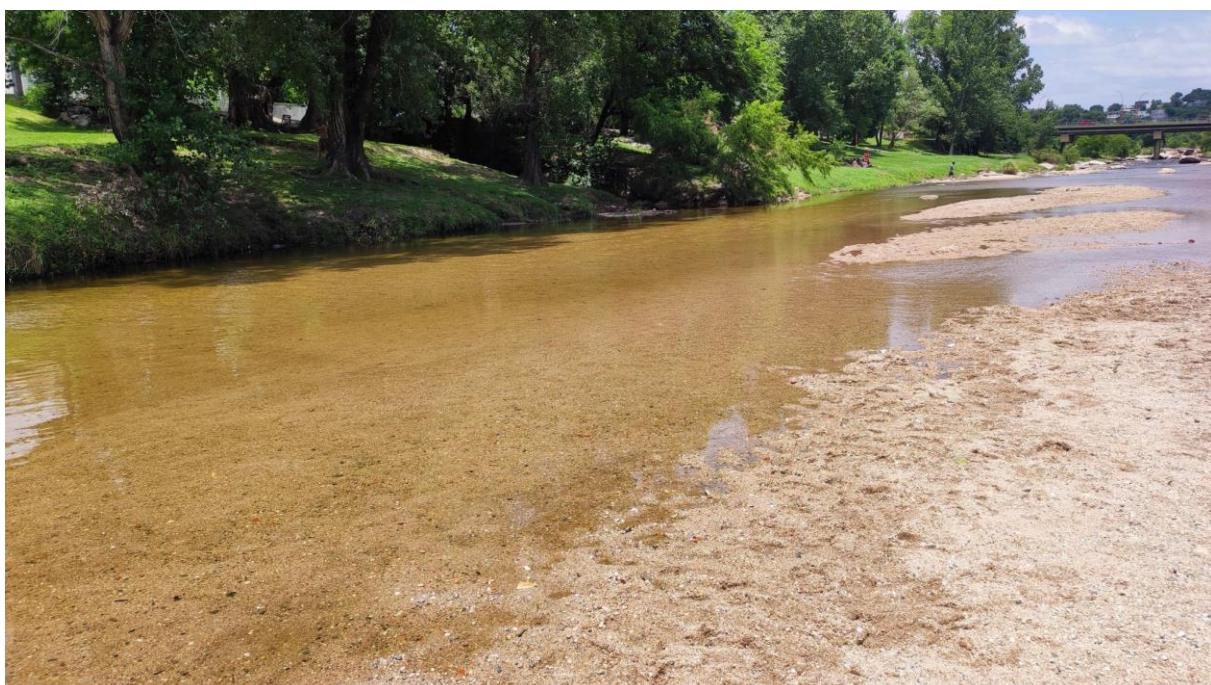
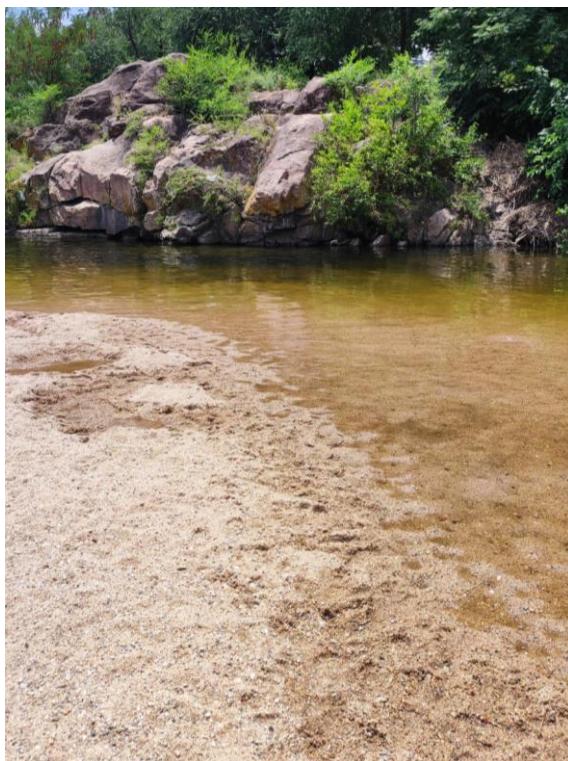
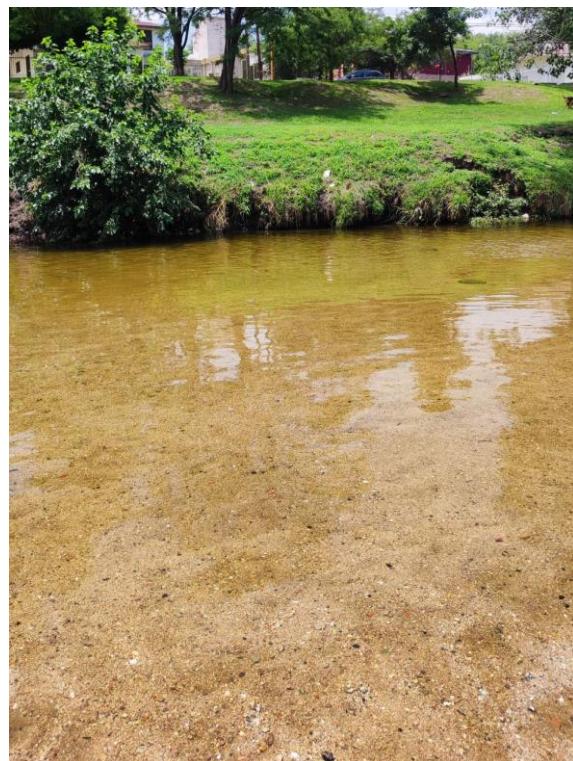
Figura A 8. Río San Antonio, sección de medición

Figura A 9. Río San Antonio, desde margen izquierda

Figura A 10. Río San Antonio, vista hacia margen derecha
