## INFORME MENSUAL DE MONITOREO EMBALSE SAN ROQUE

### MUESTREO 28/04/2019

**Código:** INA-CIRSA-IMSR-04-19.DOCX9

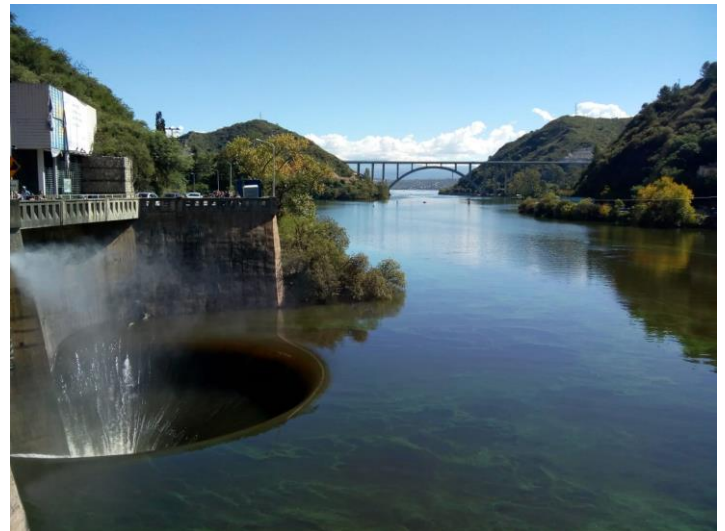
La **concentración de oxígeno (OD)** en el área del centro es inferior al nivel de saturación (76% a 62%) hasta los 18 m. En el área de ingreso a la garganta, se observa una condición similar con valores a profundidad de 5,5 mg/L a los 19 m. En el sector de presa, la concentración de OD en profundidad es 6 mg/L. La desembocadura de Los Chorrillos y San Antonio se halla levemente sobresaturada en superficie y en todas las desembocaduras el perfil a profundidad está subsaturado (67-90%).

La **transparencia** en el centro es 1,77 m, en el ingreso a la garganta 1,3 m y en la presa 1,55 m. En las desembocaduras de Los Chorrillos es de 0,98 m, en San Antonio es de 0,62 m, en el Cosquín de 0,48 m y en Las Mojarras de 1 m.

En el centro la **temperatura** del agua es prácticamente homogénea en el perfil (20,8 °C) y en el ingreso a la garganta desciende levemente de 18,2°C a los 18 m a 17,5 °C a los 20 m. En el área de presa la temperatura es casi homogénea en el perfil (19,5 °C en superficie y 18, 8°C a 31 m). Considerando la información de todas las desembocaduras la temperatura tiene un rango entre 20,6 °C y 17 °C.

El **pH** tiene un valor de 8 a 9 en el área de centro y garganta y de 7,86 a 8,14 en desembocaduras.

La **coloración del agua** en el centro del embalse es marrón y verde en áreas de desembocaduras, garganta y presa. Las algas se presentan en acúmulos y suspensión fina. En las desembocaduras del San Antonio la coloración verde es más intensa. En el ingreso a la garganta se detecta olor a geosmina. No se detectan macrófitas ni peces muertos.

La **cota** del lago es de 35,67 m, 0,37 m por encima de vertedero. Se observa funcionamiento de los difusores en el sector. Sin apertura de válvulas. En el área de presa se registran actividades asociadas a la finalización de la obra del puente.
