INFORME MENSUAL DE MONITOREO EMBALSE SAN ROQUE

MUESTREO 28/05/2019

Código: INA-CIRSA-IMSR-05-19.DOCX9

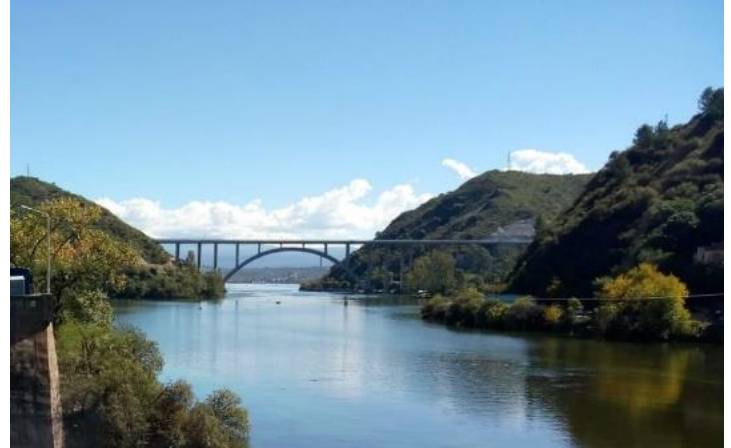
MEDICIONES Y OBSERVACIONES A CAMPO

La **concentración de oxígeno (OD)** en el área del centro es levemente inferior al nivel de saturación (86% a 78%) hasta los 20 m. En el área de ingreso a la garganta, se observa una condición similar con valores en el fondo (20m) de 7,75 mg/L. En el sector de presa, la concentración de OD en el perfil no difiere significativamente del centro y de inicio de garganta, siendo en profundidad la concentración de 7,53 mg/L. Las desembocaduras de los ríos se hallan levemente sobresaturadas en superficie y levemente subsaturado en el perfil.

La **transparencia del disco de Secchi** en el centro es 1,52 m y en la presa es 1,53 m. En las desembocaduras de Los Chorrillos es 0,84 m, en San Antonio 1,15 m, en el Cosquín 0,92 m y en Las Mojarras 1,1 m.

En el centro, inicio de garganta y presa la **temperatura** del agua es homogénea en el perfil (15,7-15,8 °C). Considerando la información de todas las desembocaduras la temperatura tiene un rango entre 16,4 °C y 13 °C.

El **pH** tiene un valor de 7,6 a 8 en el área de centro y garganta y de 7,68 a 8,74 en desembocaduras.

La **conductividad** media es 168 µS/cm en subsuperficie y 170 µS/cm en el fondo. En las desembocaduras el rango es de 189 µS/cm (en superficie) a 296 µS/cm (en el fondo).

La **coloración del agua** en el centro y desembocadura de San Antonio es verde y marrón en el área de presa. Las algas se presentan con aspecto de pinceladas y suspensión fina. No se detectan olores, macrófitas ni peces muertos.

La **cota** del lago es de 35,1 m, 0,20 m por debajo de vertedero. Se observa funcionamiento de los difusores en el sector de ingreso a garganta. No se observa apertura de válvulas. En la garganta se registran actividades asociadas a la finalización de la obra del puente.
