INFORME MENSUAL DE MONITOREO EMBALSE SAN ROQUE

MUESTREO 25/06/2019

Código: INA-CIRSA-IMSR-06-19.DOCX9

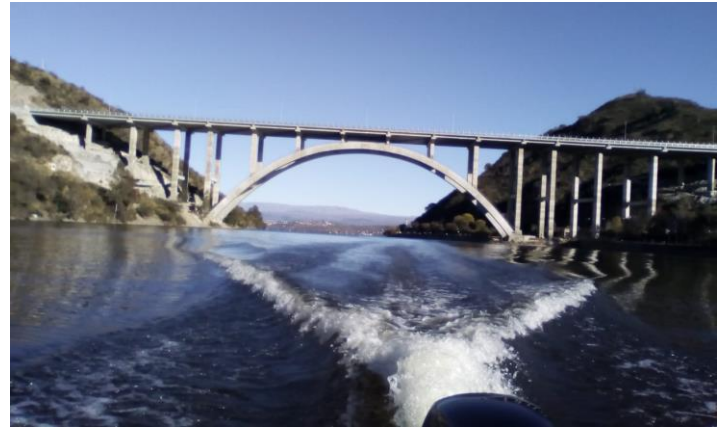
La **concentración de oxígeno (OD)** en el área del centro es levemente inferior al nivel de saturación (96% a 93%) hasta los 17 m, siendo en los dos últimos metros la concentración de 0 mg/L. En el área de ingreso a la garganta, se observa una condición oxigenada en todo el perfil (21 m) de 8,8 mg/L. En el sector de presa, la concentración de OD en el perfil no varía (8,7 mg/L) hasta el los 29 m donde llega a 0 mg/L. Las desembocaduras de los ríos se hallan levemente sobresaturadas en todo el perfil.

La **transparencia del disco de Secchi** en el centro es 1,54 m, en ingreso de garganta 1,47 m y en la presa es 1,86 m. En las desembocaduras de Cosquín 0,46 m, Las Mojaras 0,75 m, Los Chorrillos 1,30 m y San Antonio 0,7 m.

En todos los sectores del embalse la **temperatura** del agua es homogénea en el perfil (13,8-14 °C).

El **pH** tiene un valor de 8,1 a 8,2 en el área de centro, garganta y presa y de 8,5 a 8,9 en desembocaduras.

La **conductividad** media en el centro es 176 $\mu\text{S}/\text{cm}$ en subsuperficie y 238 $\mu\text{S}/\text{cm}$ en el fondo. En las desembocaduras el rango es de 202 a 226 $\mu\text{S}/\text{cm}$.

La **coloración del agua** en todo el embalse es amarronada. Las algas se presentan con aspecto de suspensión fina verde en las desembocaduras de San Antonio y Los Chorrillos. Se detectan abundantes macrófitas en el área de desembocadura del Río Cosquín. No se detectan peces muertos.

La **cota** del lago es de 35,08 m, 0,22 m por debajo de vertedero. No se observa funcionamiento de los difusores en el sector de ingreso a garganta. No se observa apertura de válvulas. En la garganta se registran actividades asociadas a la finalización de la obra del puente.

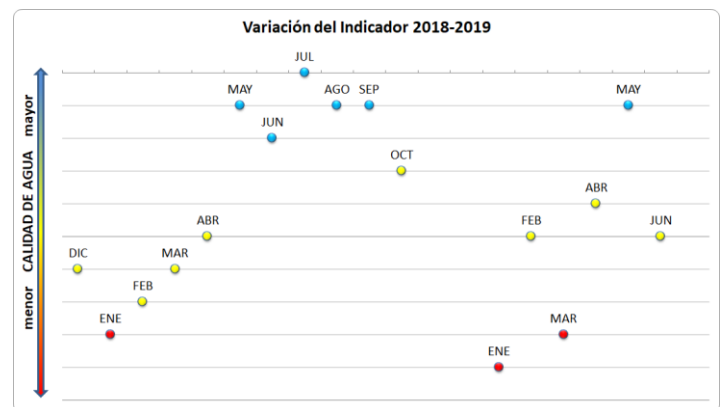
El perfil de temperatura del agua indica que el embalse se halla en mezcla, pese a esta condición que favorece la oxigenación, se registra falta abrupta y total de oxígeno en la profundidad del centro y presa. En los estratos profundos e interfase agua sedimento, el consumo de oxígeno alcanza su mayor magnitud debido a las respiración bacteriana que descompone la materia orgánica disponible. Por esta razón la condición del embalse ha sido clasificada como "Regular", dentro del contexto de eutrofia que presenta.
