INFORME MENSUAL DE MONITOREO EMBALSE SAN ROQUE

MUESTREO 19/12/2017

Las mediciones se efectúan en 5 puntos del embalse (centro, presa y desembocaduras de los ríos San Antonio, Los Chorrillos y Cosquín). Se informan datos de transparencia, conductividad, temperatura, oxígeno disuelto y pH. Se agregan además observaciones de campo.

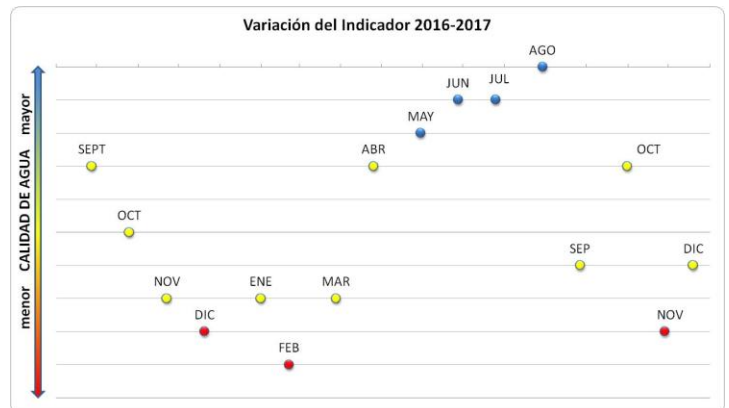
VALORACIÓN INMEDIATA DE SITUACIÓN DEL LAGO:

La situación del embalse es clasificada como "Regular", dentro de la dinámica de eutrofia que presenta.
