Efectos de una obra hidráulica sobre la calidad ambiental de un arroyo de llanura.

Este estudio constituye una primera etapa de la evaluación ecológica e hidrológica del Arroyo Las Garzas, antes y después de una obra hidráulica de rectificación y limpieza que se llevó a cabo en todo su cauce entre noviembre de 2017 y abril de 2018. Los objetivos que se plantearon fueron evaluar la calidad del agua, registrar las variables hidrológicas y caracterizar la vegetación de ribera por grupos funcionales en dos momentos –anterior y posterior a la obra- y en tres estaciones de muestreo.

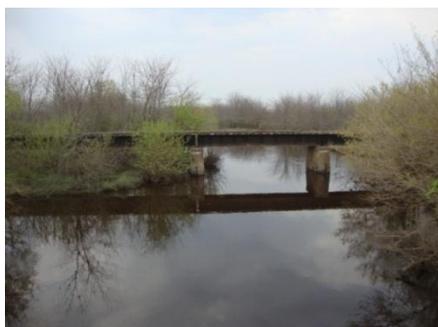
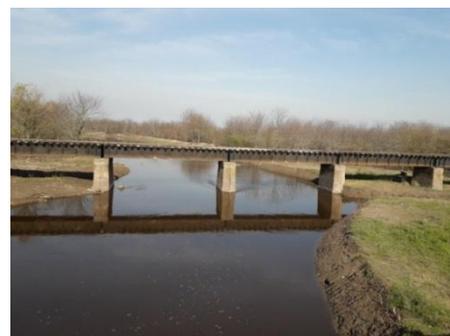
Figura 2. Imágenes de la estación B (Tramo B), camino a Carboni, antes y después de la obra hidráulica.

Las características hidrológicas y ambientales en los dos momentos de los muestreos (antes y después de la obra hidráulica) se muestran en las tablas 1 y 2. La incidencia de las variaciones en la precipitación y los aportes de agua que provienen de la Laguna de Navarro o canales tributarios afecta el caudal del arroyo y el nivel de agua, por lo tanto las diferencias entre ambos muestreos en la profundidad media pueden deberse a variaciones estacionales. Pero los resultados obtenidos demuestran que el ancho total del arroyo en las tres estaciones de muestro fue aumentado entre 5 y 6 m después de la obra. Las planicies próximas a las orillas se mantuvieron con las mismas pendientes (media 5°), pero no así las márgenes del cauce que fueron abovedados a 45° creando un desnivel pronunciado y dándole a la sección del arroyo una forma trapezoidal (Figura 2).
